ANEXOS

ANEXO 1: Fotográfico

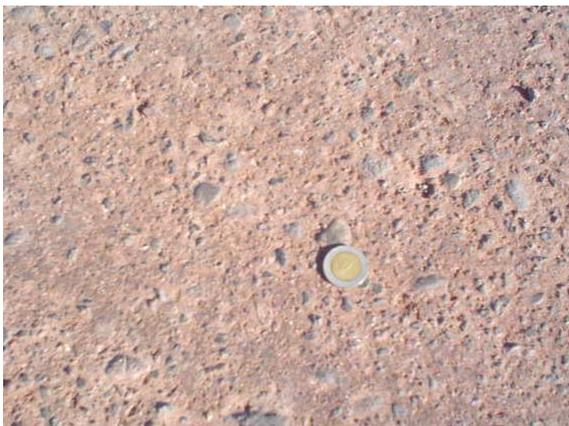
Textura superficial de las capas de rodado estabilizadas con bischofita.

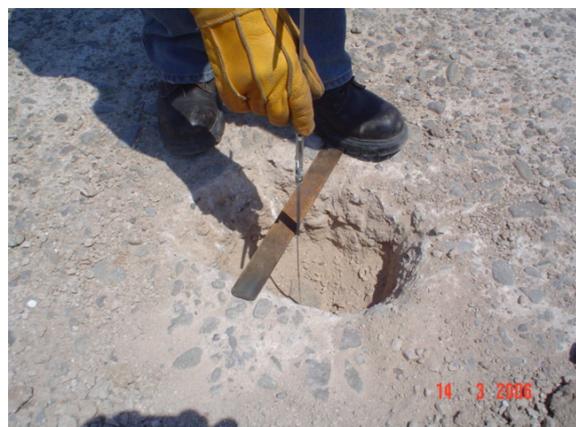
Medición de espesor remanente de las capas de rodado con piedemetro.

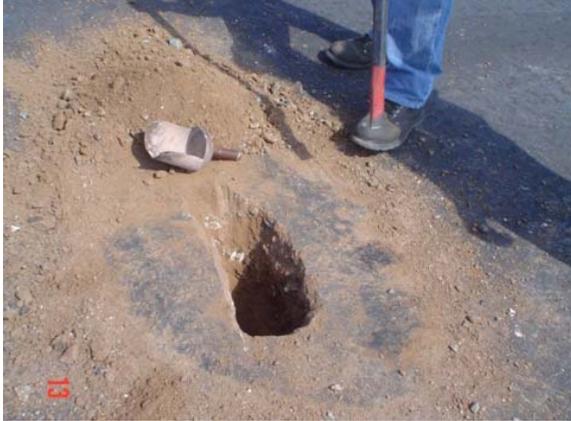
Deterioro de la capa de rodado por apertura de calicatas.

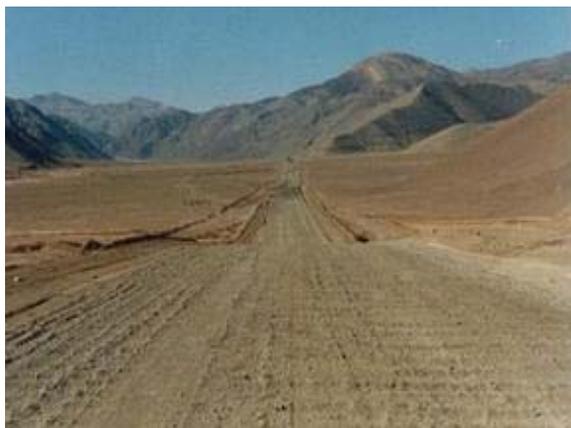
Calamina (ondulaciones) típica de los caminos no pavimentados del norte de Chile

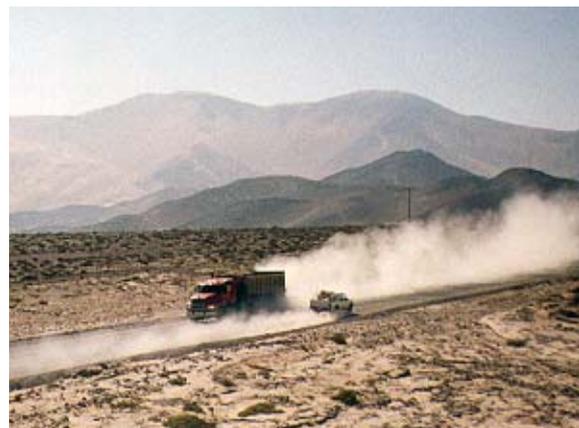
Caminos no incluidos en programa "Caminos Básicos 5.000" – Contaminación ambiental
