## Volver a ser. Restauración material y simbólica de la casa Mariani-Teruggi

Ana Ottavianelli | Instituto de investigación sobre Historia, Teoría y Praxis de la Arquitectura y la Ciudad, F. de Arquitectura y Urbanismo, U. Nacional de La Plata

Fernando Gandolfi | Instituto de investigación sobre Historia, Teoría y Praxis de la Arquitectura y la Ciudad, F. de Arquitectura y Urbanismo, U. Nacional de La Plata

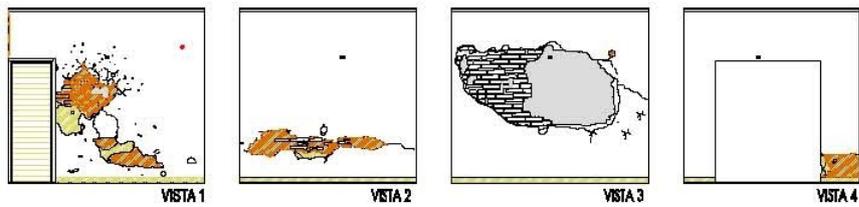
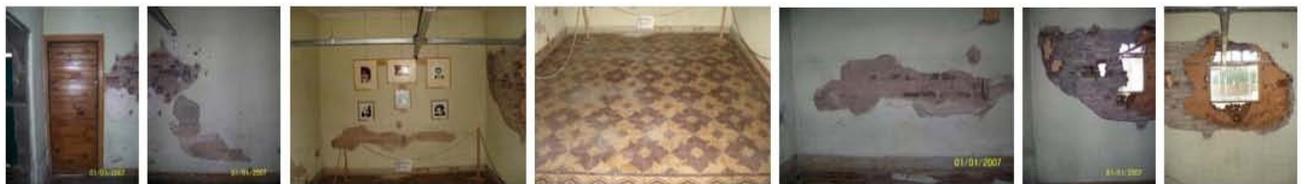
## LOCAL 6 - COMEDOR

Relevamiento del estado de la casa,  
previo a los trabajos

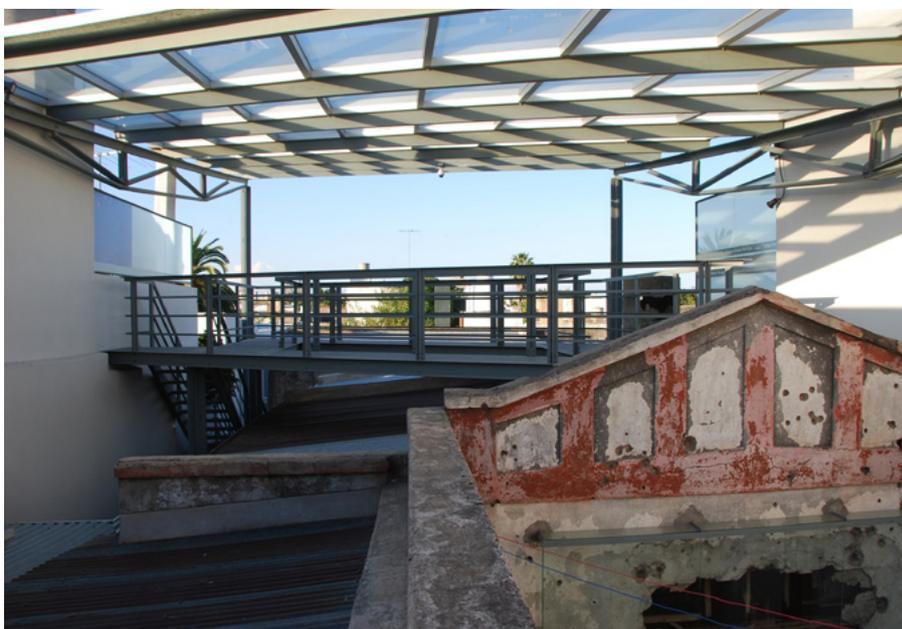
Vista parcial de la fachada y techos originales de la pasarela y la nueva cubierta | foto Fernando Gandolfi

La escalera de un tramo conduce a una pasarela que se desarrolla por encima de los techos originales de la vivienda, con el fin de organizar un recorrido destinado a reconocer el nivel desde donde se desarrolló parte del operativo -medianeras y cubiertas de las casas vecinas- y visualizar las huellas del ataque, particularmente en el tanque de agua y en las chapas de distintos sectores de la cubierta.

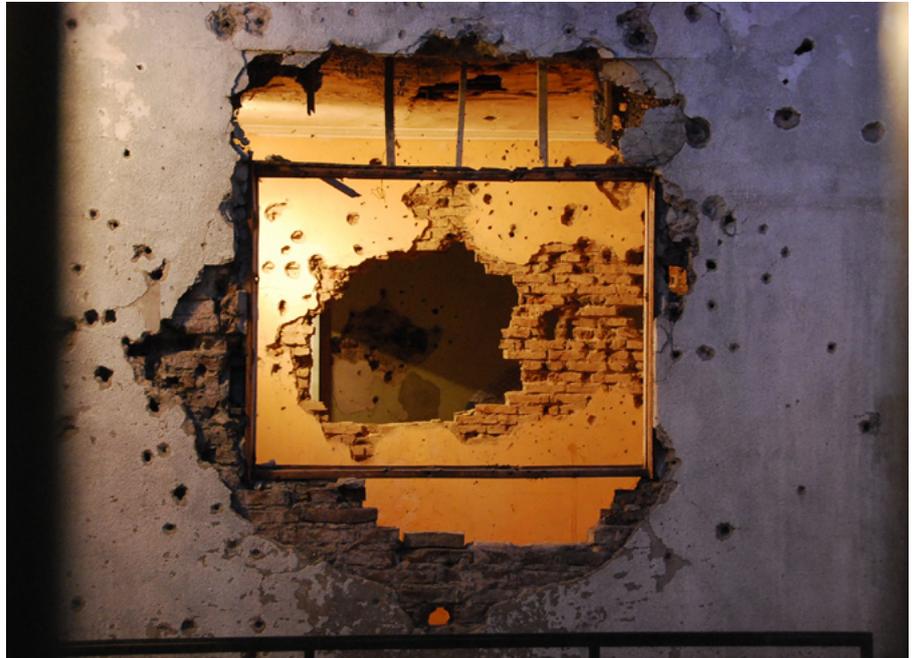
Los muros horadados por los proyectiles presentaban fragmentos disgregados y en los que habían sobrevivido al ataque y se mantenían en pie –sobre todo en el sector galpón– las marcas de los impactos de bala estaban ya erosionadas y comenzaban a difuminarse como producto de desprendimientos.

Secuencia de muros destruidos durante el ataque | foto Fernando Gandolfi

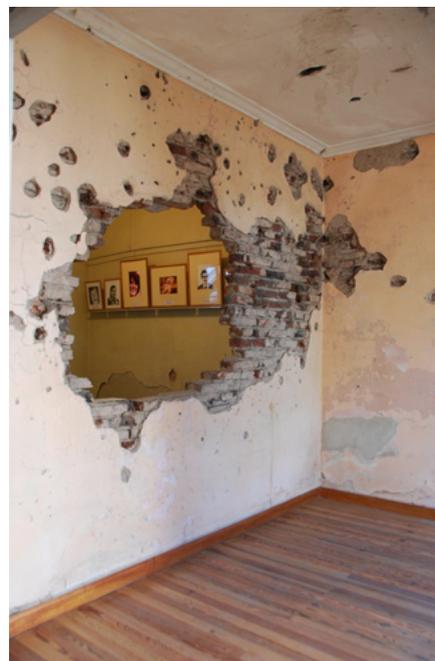
Muro horadado durante el ataque

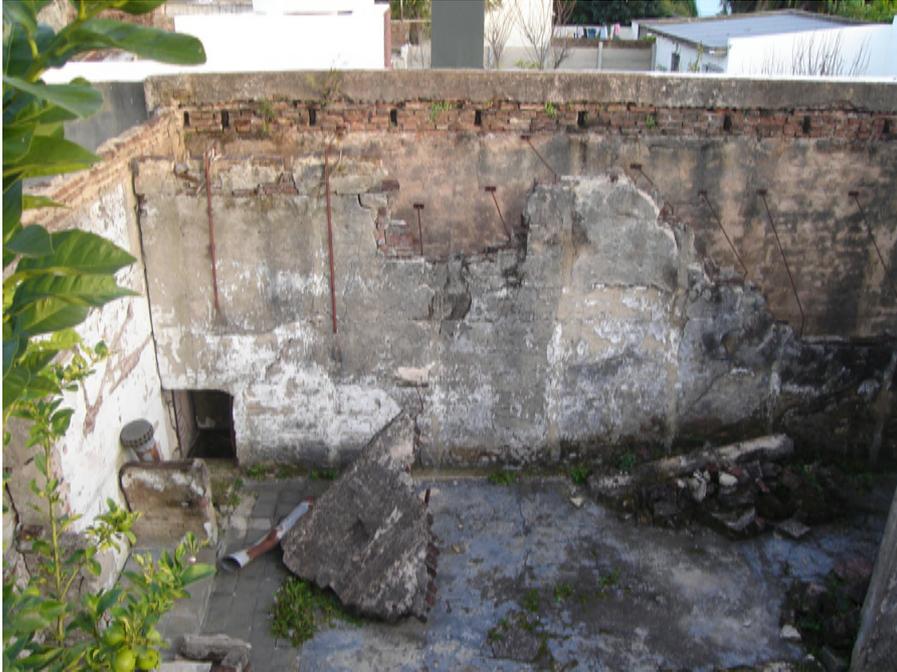
Galpón e imprenta previo a los trabajos de restauración | foto Fernando Gandolfi

En el caso de la medianera de la derecha, en el sector de la imprenta y el galpón, el muro presentaba un desplazamiento respecto al eje vertical, que fue necesario consolidar con una nueva estructura metálica. Encontramos que los vecinos habían conservado por más de 30 años la pared con las marcas del ataque, con una clara identificación de su valor. El sector correspondiente a la cocina de los conejos se construyó con elementos muy inestables, ya que el muro de soporte era una pared en panderete y soportaba una losa construida en dos etapas.

A fin de dar estabilidad a los muros de la imprenta y del galpón se trabajó con la estructura de soporte de la cubierta, incorporando anclajes a distinta altura, según las condiciones particulares de cada tramo de mampostería. Cada anclaje se realizó con perfiles ángulo de 2" y bulones pasantes.

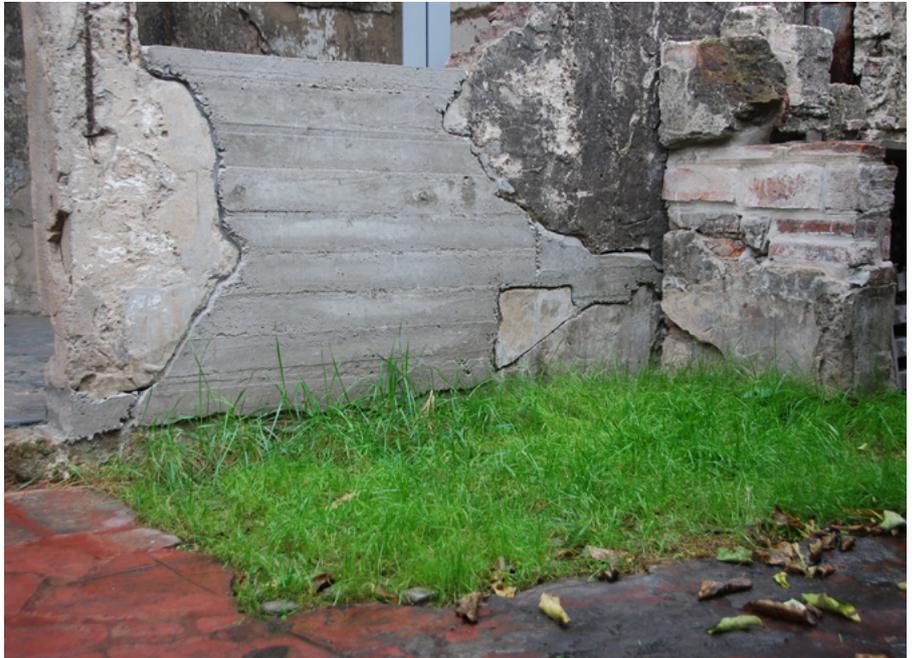
Anastylosis en muro del galpón y parrilla | foto Fernando Gandolfi

Por otro lado, en función de la existencia de diversos fragmentos que se encontraban diseminados en el sector posterior de la vivienda, se realizó un trabajo de tipo arqueológico a fin de clasificar las distintas piezas y pasando por distintos tamices el material más pequeño. En ese sector, el proyecto contempló la reintegración (anastilosis) de algunos fragmentos significativos -y reconocibles- de mampostería, previo al estudio de encastres correspondientes a los muros. Estos se realizaron a partir de la impronta de los hierros correspondientes a las vigas de encadenado, en los restos y en los elementos anclados al muro original. También se encontraron ladrillos desprendidos del muro de la imprenta, de 0,20 cm de espesor, los cuales se reintegraron en el sitio correspondiente.

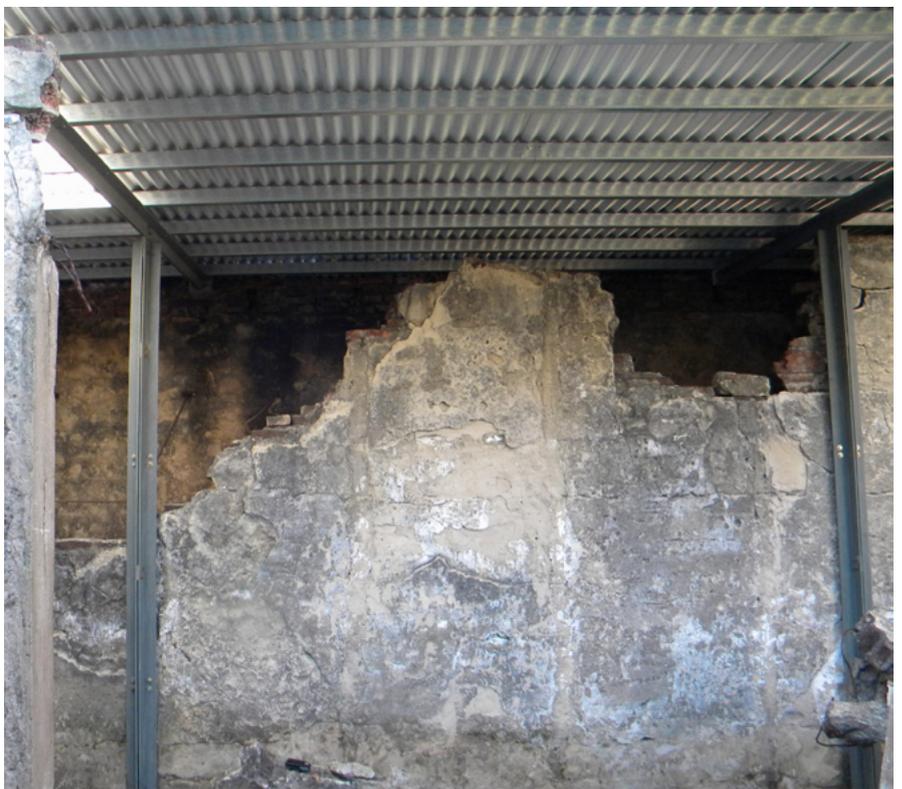
Nueva cubierta sobre galpón e imprenta | foto Fernando Gandolfi

En el sector de la imprenta y el galpón, el sitio más deteriorado y desfigurado, tanto por el ataque como por las consecuencias del paso del tiempo, se contempló la reposición de la cubierta de chapa –similar a la original–, ubicándola a 10 cm sobre el nivel de la original, que presentaba los tirantes insertos en el
