ANÁLISIS DE FRACTURA DE BULONES DE TRUNNION PIN DE TURBINA DE GAS DE UNA GENERADORA TERMOELÉCTRICA

P.F. Bonvicini Menéndez, J.M. Echarri, C.L. Llorente, P.D. Bilmes, J.A. Martínez.

Laboratorio de Investigaciones de Metalurgia Física (LIMF), Comisión de Investigaciones Científicas de la Provincia de Buenos Aires (CIC), Facultad de Ingeniería UNLP, calle 1 y 47, B1900TAG, La Plata, Argentina.

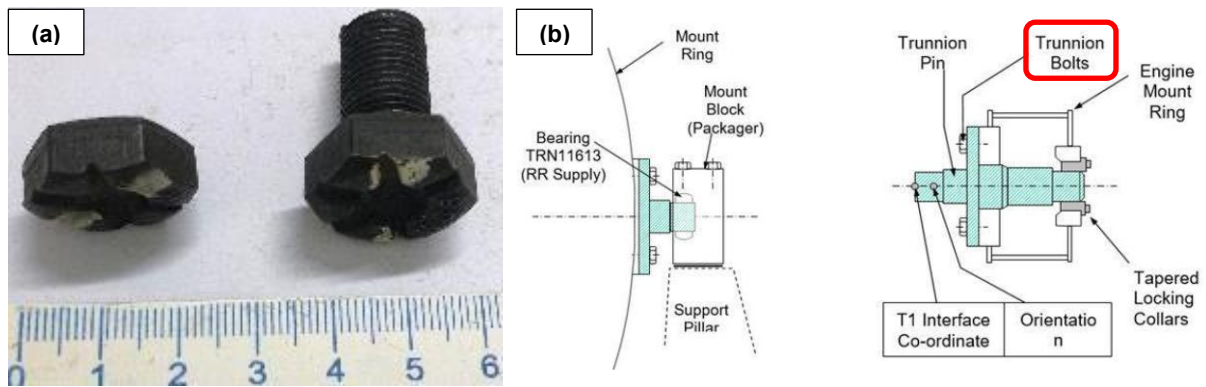
De la inspección de bulones de soporte de una turbina de gas (TG) se detecta la rotura de 4 de estos en el soporte izquierdo identificado como *Trunnion Pin (pasador de muñon)*, que es la pieza que vincula el anillo de carcasa de turbina del lado posterior y el pilar soporte. Esta pieza le permite el movimiento por dilatación de la carcasa de TG y soporta la carga vertical.

Figura 1 (a) Fotografías de recepción de los bulones (izq.) fractura en cambio de sección cabeza-vástago (CF) (der.) fractura en rosca (BF). (b) Detalle de soporte posterior de TG y montaje de todas las piezas. Los bulones analizados son los indicados como **Trunnion Bolts**

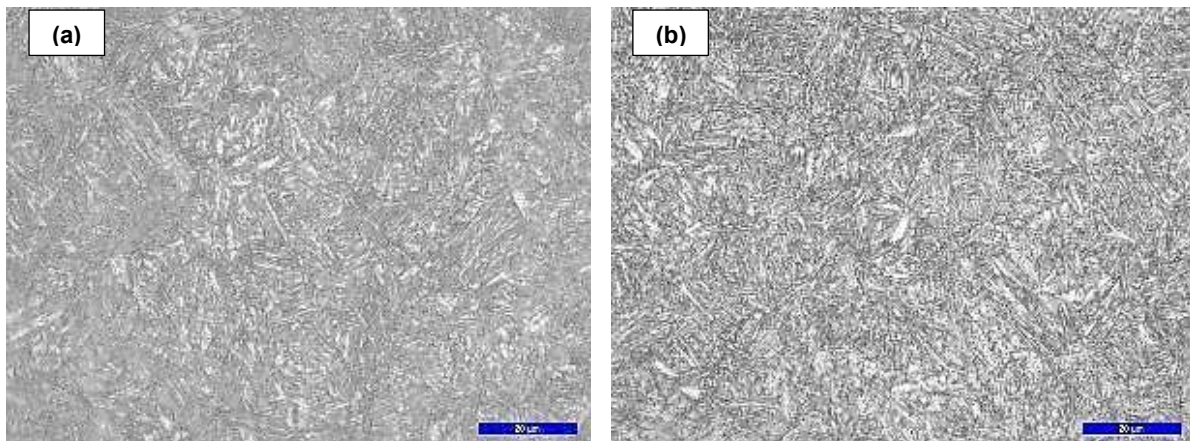
En la figura 2 se presentan micrografías ópticas de la microestructura representativa de cada bulón. La microestructura observada se compone de martensita revenida, típica de un acero de baja aleación para esta clase de componente.

Figura 2 Metalografía longitudinal (a) BF (b) CF. Micrografía óptica de campo claro. 1000x (regla 20 μm). Reactivo de ataque Nital 2%

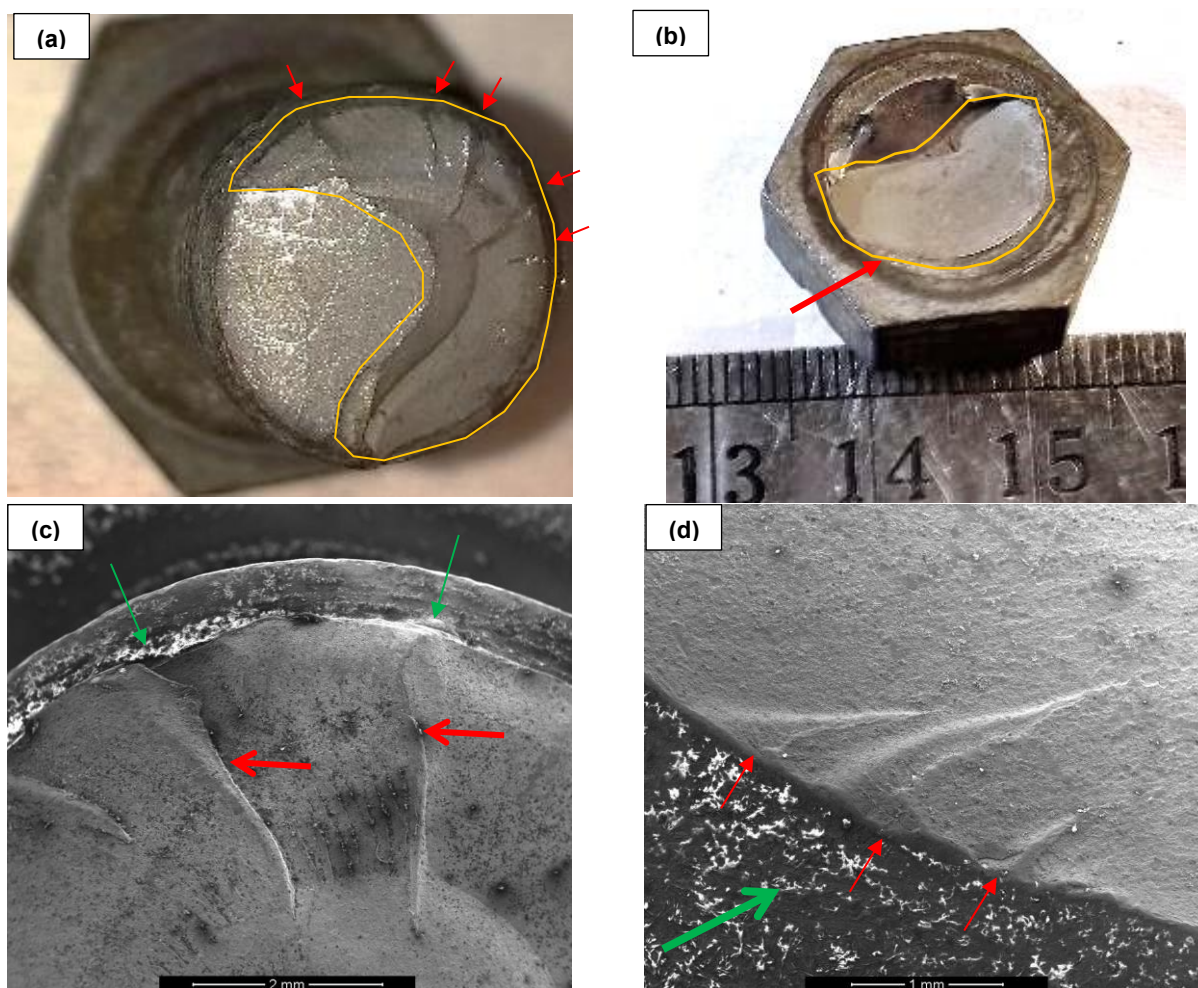
En la Figura 3-a y c se muestra la superficie de fractura del Bulón BF. Se observan múltiples inicios de fisuración por fatiga (marcas *Ratchet Marks*-RM tipo pliegues, indicadas con flechas rojas) en la raíz del filete de la rosca a lo largo de la periferia, con presencia de restos de productos de corrosión. En la Figura 3-b y d se muestra la superficie de fractura de la cabeza de bulón CF. Se evidencia una zona relativamente lisa que se considera asociada al inicio de fractura (en amarillo sobre Figura 3-b), con presencia de sitios de iniciación de fisuración por fatiga (RM, indicado con flechas rojas en Figura 3-d) y restos de productos de corrosión. Las fractografías MEB (Figura 5) sobre la zona lisa de ambos bulones evidencia la presencia de estrías en la superficie, asociadas a la propagación de fisuras por fatiga.

Figura 3 Fotografías de la superficie de fractura (a) BF (b) CF. Fractografías MEB: (c) mostrando los restos de productos de corrosión en las zonas de inicio de fatiga (color blanco en la figura, flechas verdes) y las RM (flechas rojas); (d) de la zona indicada por flecha roja en figura (b) donde se aprecian restos de productos de corrosión (blancos en la figura, flecha verde) y donde se señalan con flechas rojas las *Ratchet Marks* (montículos como pliegues) de iniciación de fisuración por fatiga.

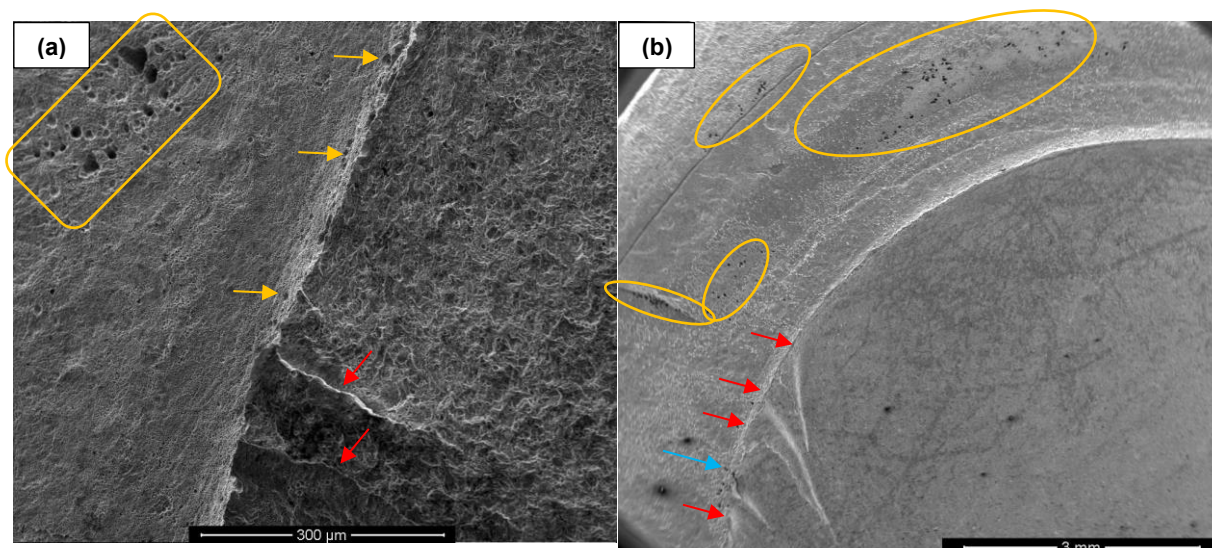
Analizando a mayores aumentos mediante MEB en el bulón BF, sobre las zonas de inicio de fisuras donde están las RM, se encuentra que la raíz del filete tiene numerosos pits de corrosión (Figura 4-a) desde donde nuclearon las RM de fatiga. El análisis de la zona periférica al inicio sobre el bulón CF (Figura 3-d) revela que el radio de acuerdo y asiento de la cabeza tiene gran cantidad pits de corrosión y presencia de fisuras (*típico de daño por corrosión-fatiga*), Figura 4-b. Se observa como este mecanismo de corrosión por picado produjo por efecto de concentración de tensiones, Ratchet Marks-RMs de inicio de fractura por fatiga en la periferia del filete-cabeza del bulón (indicado con flechas rojas en la Figura 4-b).

Figura 4 Fractografías MEB (a) 400x, superficie raíz de filete de bulón BF, donde se pone en evidencia la presencia de pits de corrosión (flechas y recuadros amarillos), asociados a la presencia de Ratchet Marks (flechas rojas) de iniciación de fisuración por fatiga (b) 40x de bulón CF. Se evidencia la presencia de numerosos pits de corrosión (elipses amarillas), sobre todo alrededor de las marcas de inicio de fatiga RMs (en rojo en la figura), junto con presencia de fisura de fatiga (flecha celeste).

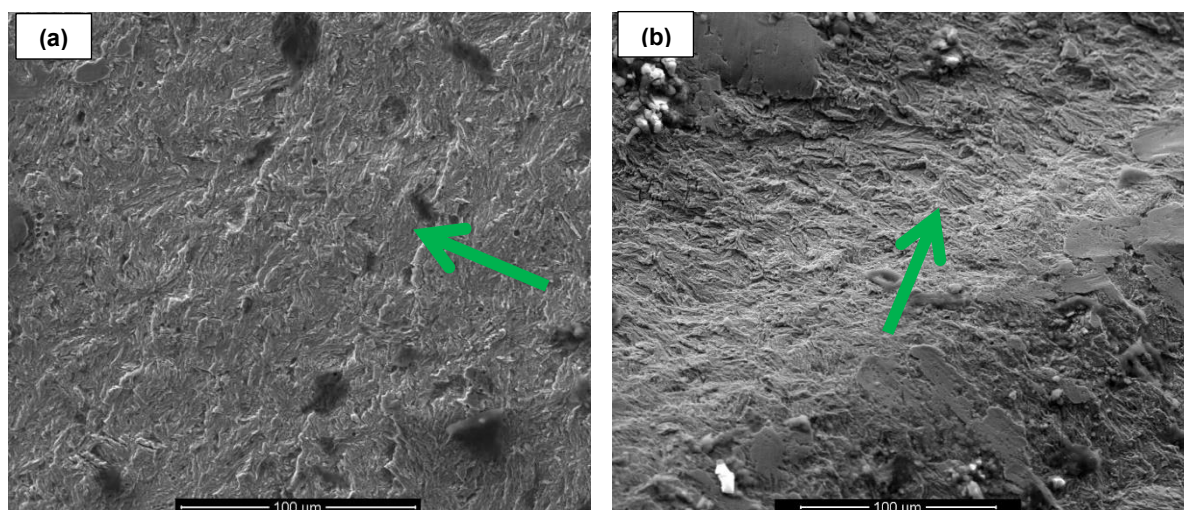
Figura 5 Fractografía MEB 1000x (a) BF y (b) CF, donde se observan numerosas estriaciones de fatiga sobre la superficie de fractura (asociadas al avance del frente de fractura).

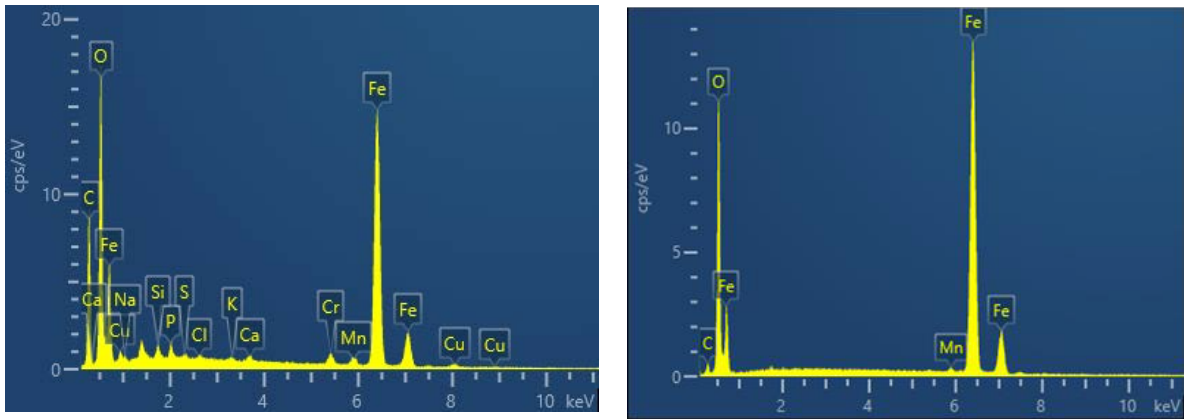
El análisis de los productos de corrosión de ambos bulones reveló presencia mayoritaria de O-Fe y trazas de elementos asociados a sales (Cl, Na, S, K, Ca), ver espectros Figura 6; lo cual permite inferir la acción de una corrosión por oxígeno en solución acuosa salina.

Figura 6 Espectros EDS sobre productos de corrosión.

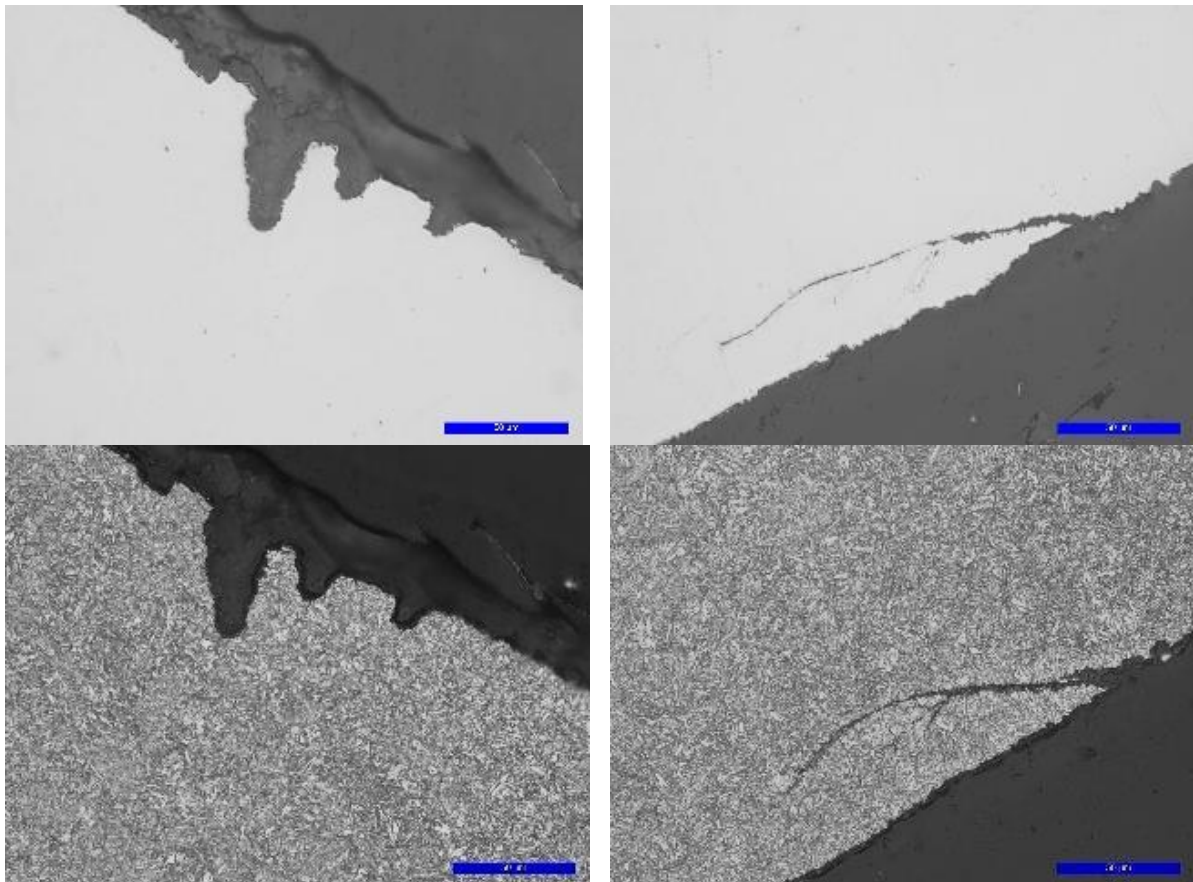
Las metalografías próximas a la superficie de fractura y en los filetes de la rosca de ambos bulones (Figura 7 y Figura 8) dan cuenta de la presencia de pits de corrosión y fisuras. No se observa decarburación superficial. Las morfologías de las fisuras, con presencia de productos de corrosión, evidencian el mecanismo de *corrosión-fatiga* que dio lugar a su fractura: el medio ambiente agresivo-corrosivo produce corrosión localizada en forma de pits de corrosión sobre el acero, estos concentran tensiones y nuclean fisuras de fatiga que luego propagan conectándose a través de los pits en los flancos de las roscas. Luego, un frente de fractura de fatiga transversal a la sección de los bulones progresa hasta alcanzar el tamaño crítico de fisura; y finalmente ocurre la rotura final por corte por sobrecarga. Cabe destacar que las fisuras son casi rectas, continuas, sin ramificaciones y con presencia de productos de corrosión (*característica típica de la corrosión-fatiga*).

Figura 7 Metalografía longitudinal sin y con ataque sobre la cresta de los filetes de la rosa; BF (500x). Detalle de presencia de pits de corrosión y fisura (con productos de corrosión en su interior).

Los bulones fracturados se corresponden con aceros de medio carbono del tipo de los especificados en SAE J429, cumpliendo con el Gr 8. Para prevenir estas formas de daño en este tipo de bulones se recomienda en su instalación verificar limpieza, ausencia de humedad; y lubricarlos con disulfuro de molibdeno. Asimismo, inspeccionar periódicamente las uniones verificando que estén libres de humedad y depósitos de suciedad.

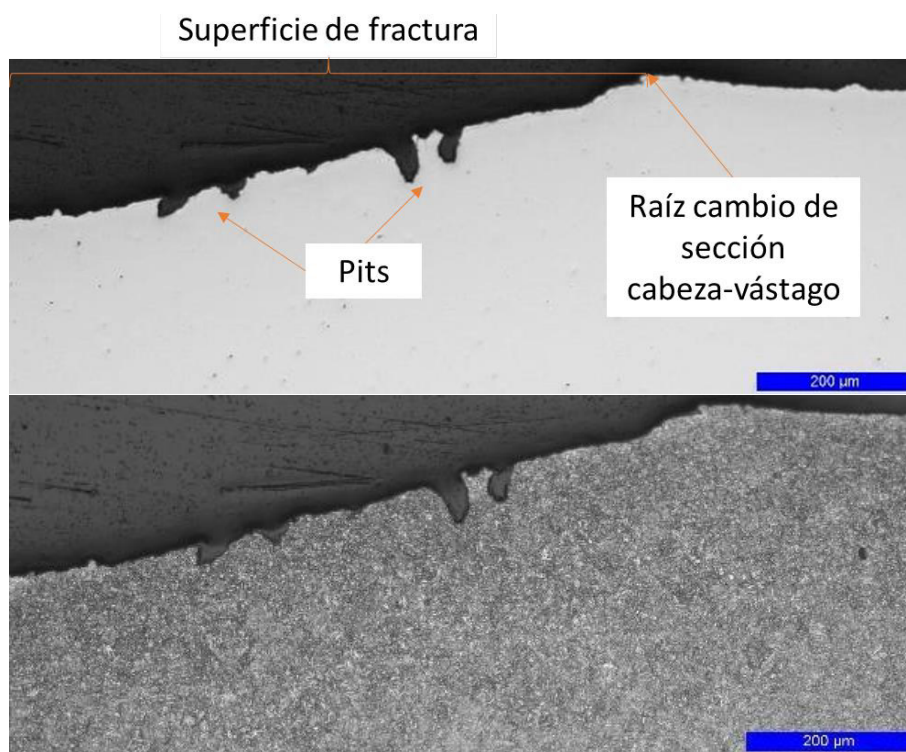
Figura 8 Metalografía longitudinal sin y con ataque CF. Pits de corrosión en las cercanías de la raíz del cambio de sección cabeza-vástago. 100x
