# CONJUNTO EDIFICIO MINISTERIO DE AGROINDUSTRIA DE LA NACIÓN (ex Asilo Nocturno de la Capital)

“Desarrollo de los Instrumentos para la Conservación e Intervención del  
Patrimonio Arquitectónico. Hacia un Plan de Gestión”

Alumna: Arquitecta Claudia Verónica Spíquel DNI 22.302.168  
Director de tesis: Prof. Esp. Arq. Sergio Gutarra (FAU / CRIP / UNLP)

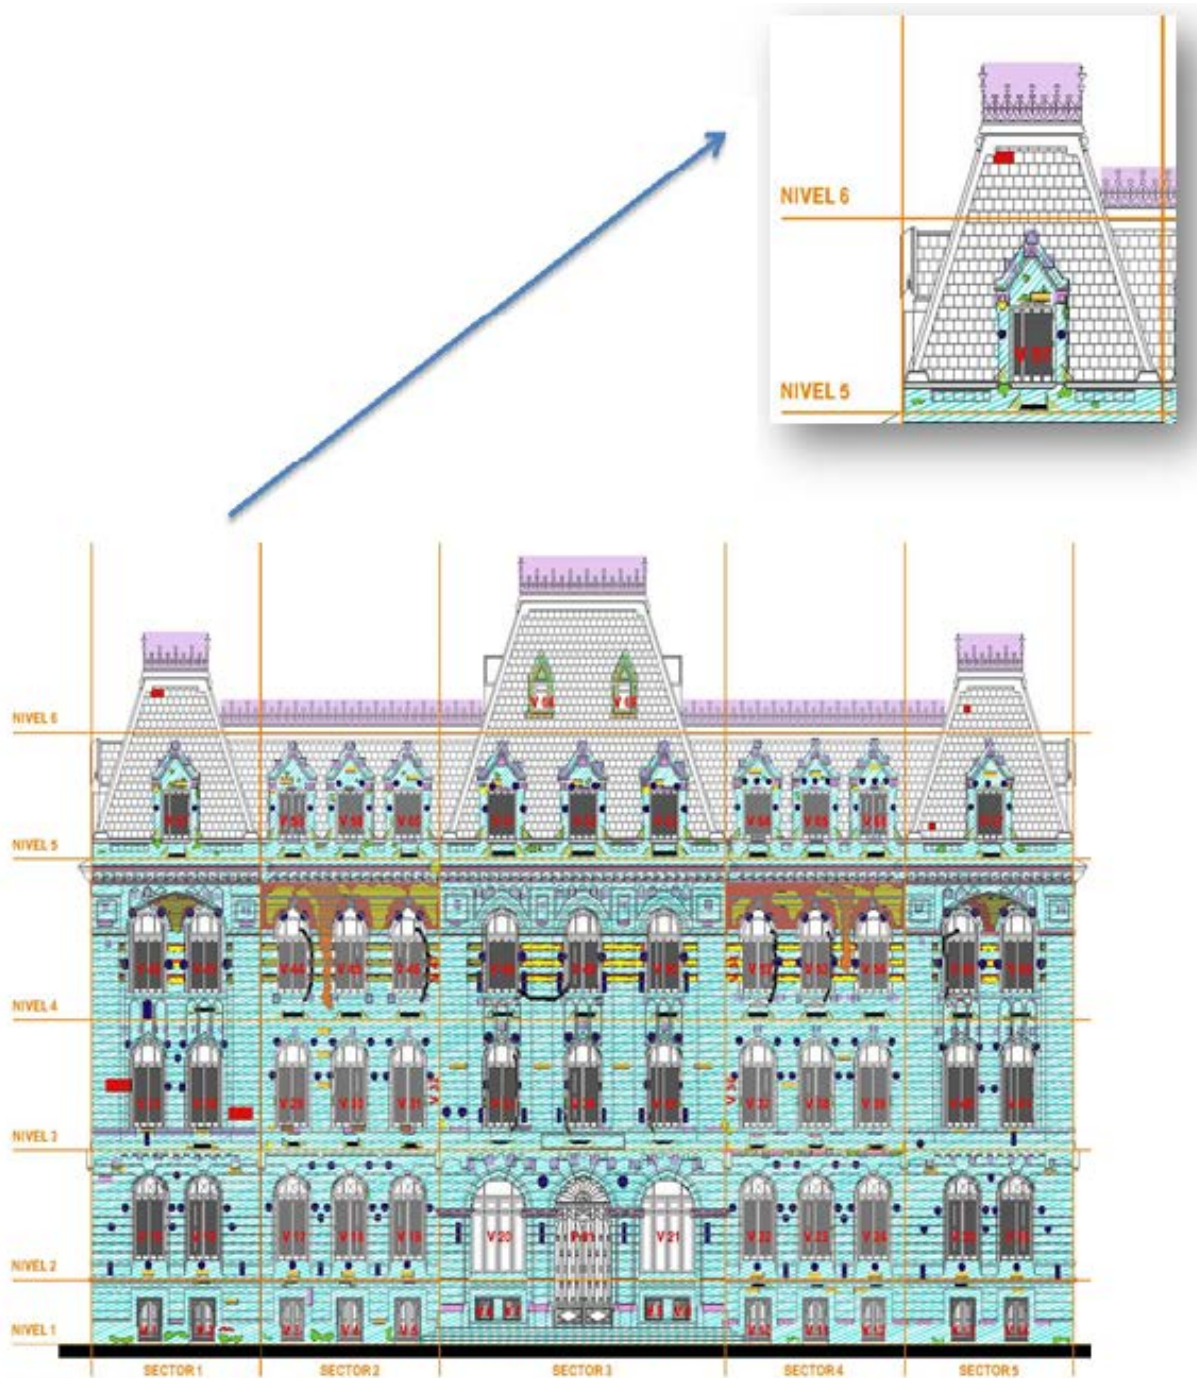
- ✓ En una planilla separada se identificaron todas las patologías según un grafismo específico. Este grafismo fue volcado a los planos de las fachadas generales. (Ver Fig. N° 41).

Fig. N° 40.- Plano general y detalle, elaborado en formato digital por la empresa Consulper S.A. (una de las Adjudicatarias de la obra).

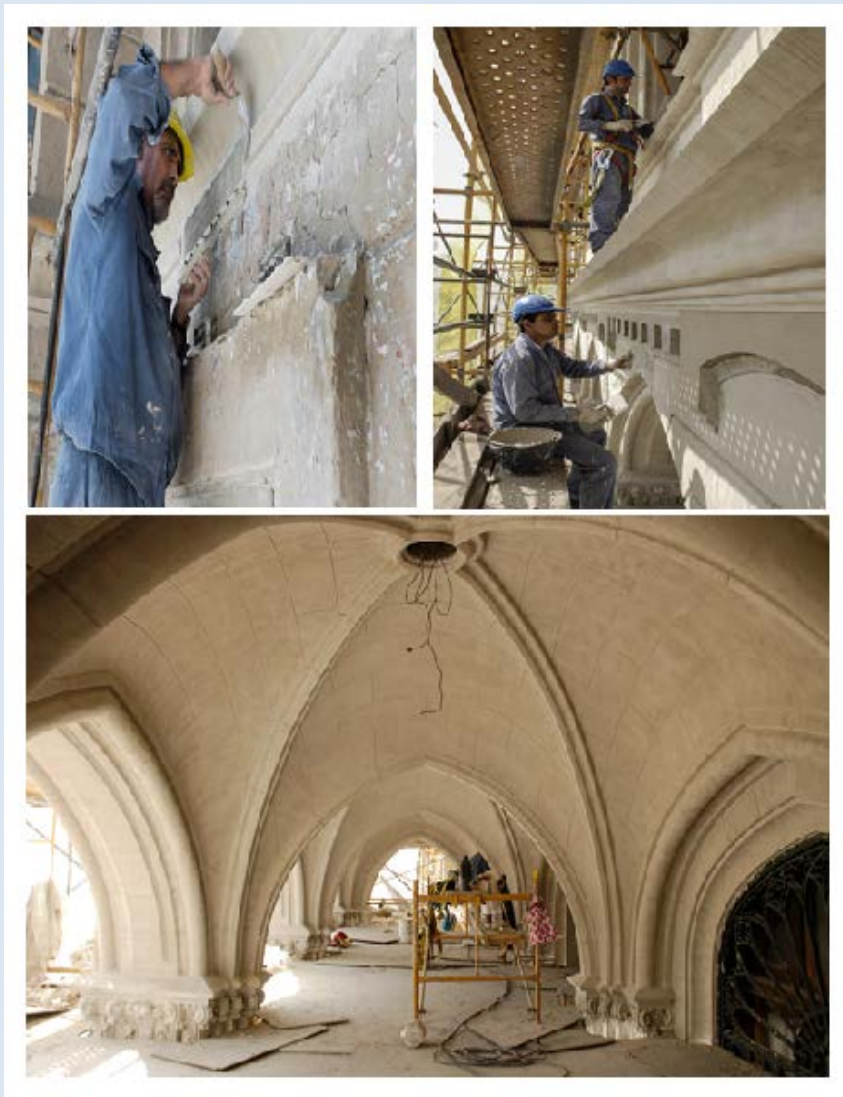
Fig. N° 44, 45 y 46.- Imágenes de los trabajos de intervención edilicia en revoques y cúpula de acceso al edificio de Paseo Colón 922. (Fotografías tomadas por la empresa CONSULPER S.A.)- Año 2012

Esta fue una de las decisiones más importantes que se tomaron mientras se ejecutaban las tareas y que solo pudo ser evaluada una vez iniciada la obra. El criterio que se aplicó para este edificio se replicó luego para el resto. (Ver Fig. N° 44 a 46).

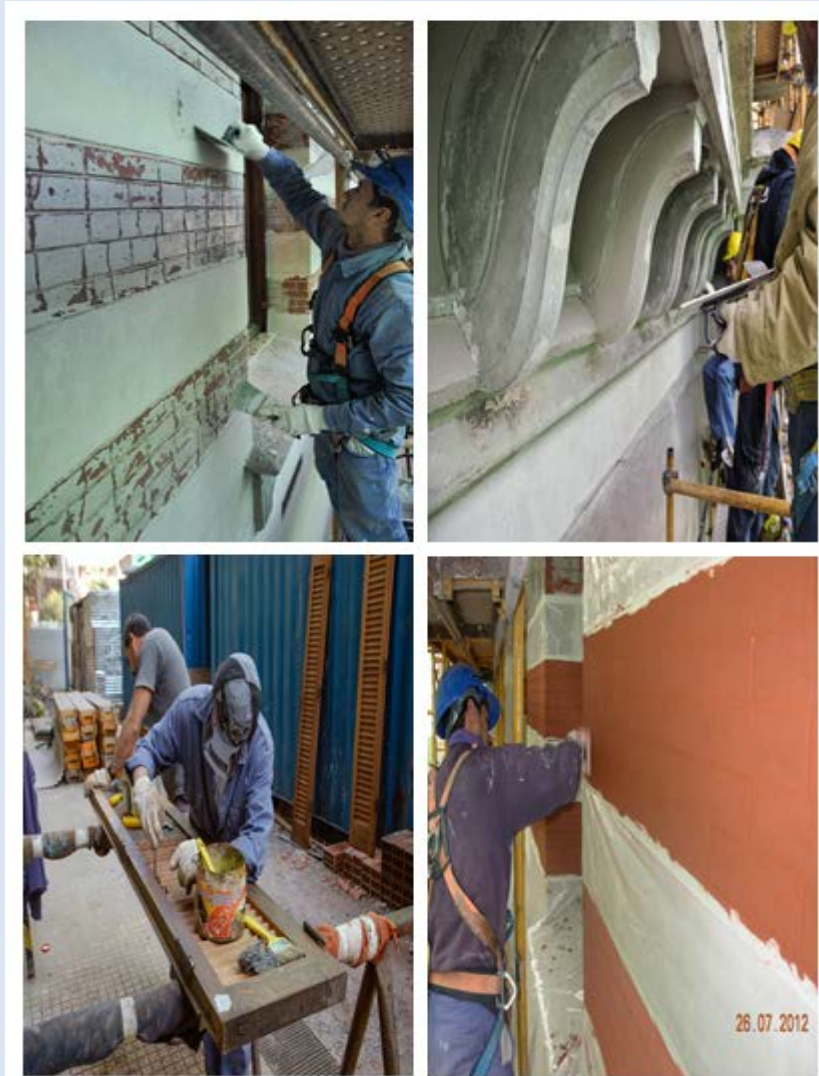
Fig. N° 49 a 52.- Trabajos varios durante la intervención edilicia en muros, mansardas y carpinterías. (Fotografías a color tomadas por la empresa Consulper S.A.- Año 2012).

- **Tratamiento anti grafiti:** La parte inferior de la fachada y hasta una altura de dos (2) metros, recibió un tratamiento anti grafiti a base a micro ceras en suspensión acuosa, mate, de primera calidad (Blocker 2, de Tecnología Antigraffiti S.A. o equivalente). A continuación, se pueden apreciar algunas fotografías tomadas por la empresa Adjudicataria durante la ejecución de las tareas mencionadas. (Ver Fig. N° 49 a 52).

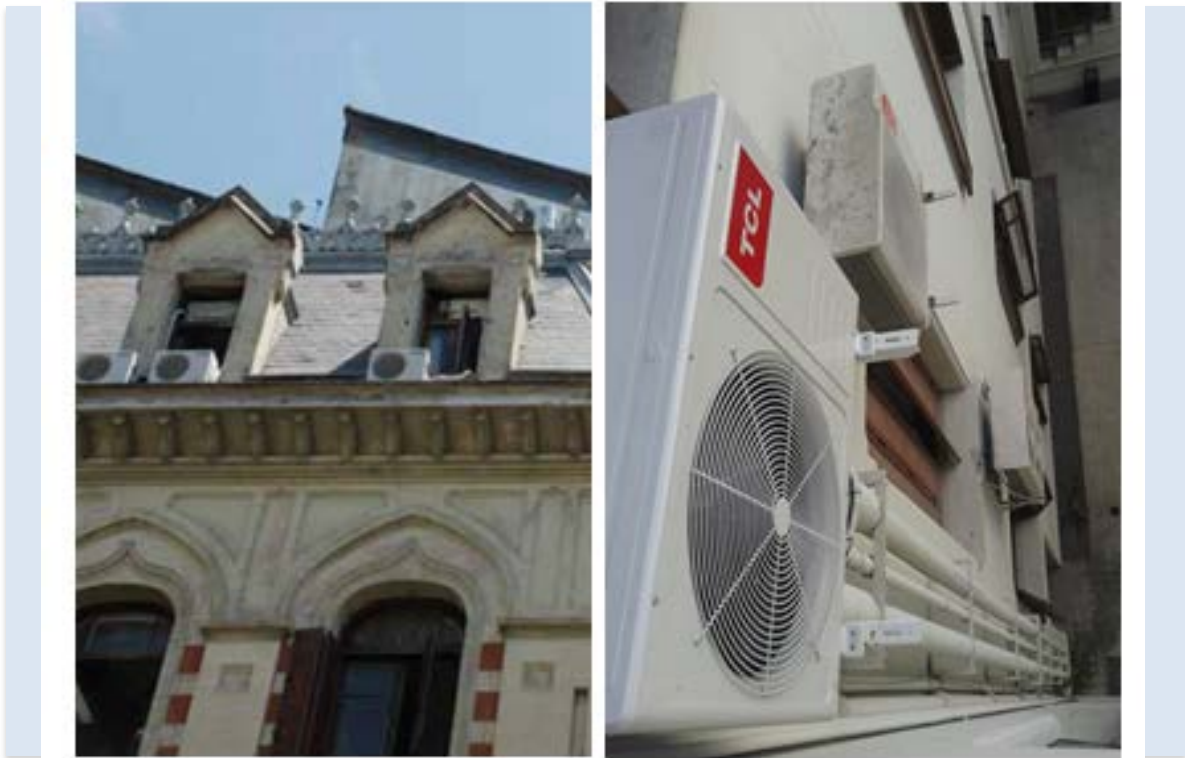
Fig. Nº 53 y 54.- Imágenes fachada posterior (cara este) Edificio Paseo Colon Nº 982 previo a las obras de readecuación y fachada interna una vez intervenida. (Autoría: Marta Casabene fotógrafa del Programa de Patrimonio Cultural del Ministerio de Agroindustria).

En cuanto a los sistemas centrales empleados para el acondicionamiento de los locales situados en los anillos exteriores en reemplazo de los equipos de ventana y Split existentes, la ubicación de las unidades de tratamiento y los recorridos de cañerías se planteó de forma tal que se minimizara el impacto negativo sobre los edificios. Se tuvo especial cuidado en las acometidas del 1er piso de 982, resolviéndose desde Planta Baja o desde el 2do piso, según el caso. (Ver Fig. N° 53 y N° 54).

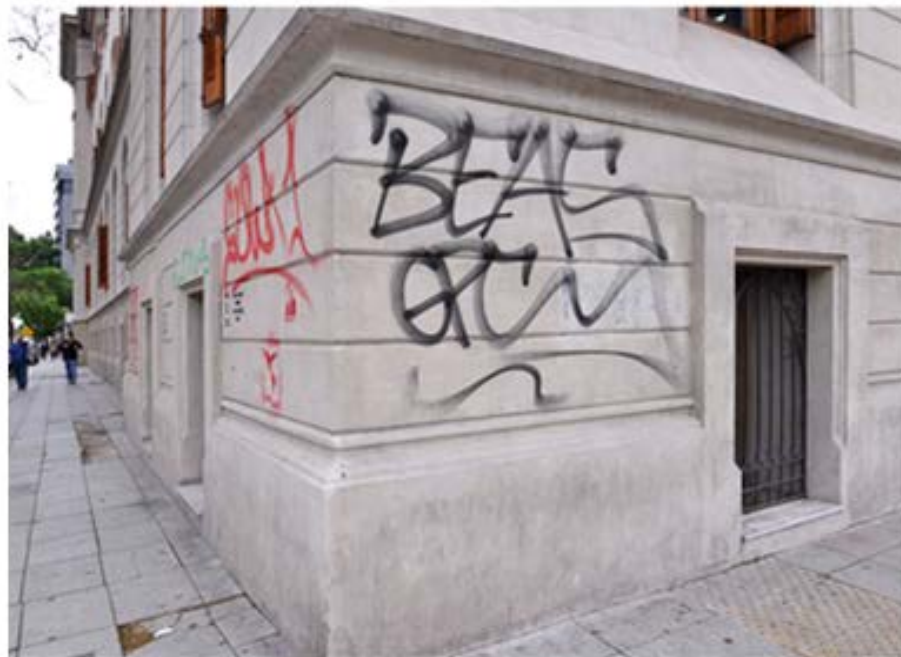
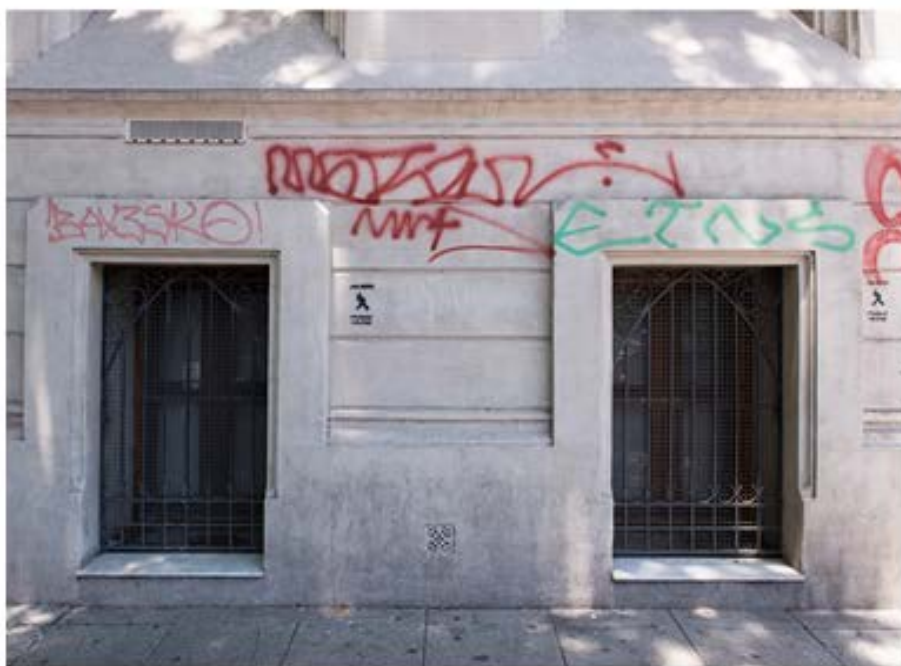
Hoy a pocos años de la culminación de las tareas de restauración y puesta en valor del complejo, se evidencian nuevas patologías que deben ser tratadas a la brevedad para detener el avance de las mismas y mantener los edificios en óptimo estado de conservación. Los deterioros se deben fundamentalmente a las siguientes causas: por un lado, hechos vandálicos verificables a través de pegatinas y grafitis alojados en todo el perímetro de las fachadas principales. (Ver Fig. N° 59 y N° 60). Esto sumado a los daños causados por problemas de humedades en muros, por obstrucción de canaletas y falta de limpieza o mantenimiento. Estas deficiencias y otras también encontradas serán analizadas detenidamente en el capítulo siguiente.

Fig. N°59 y 60.- Imágenes en detalle de basamentos con grafitis en la esquina de Paseo Colón y Estados Unidos. Gentileza de la fotógrafa Marta Casabene del Programa de Patrimonio Cultural del Ministerio. Fecha de registro 08/11/2016.

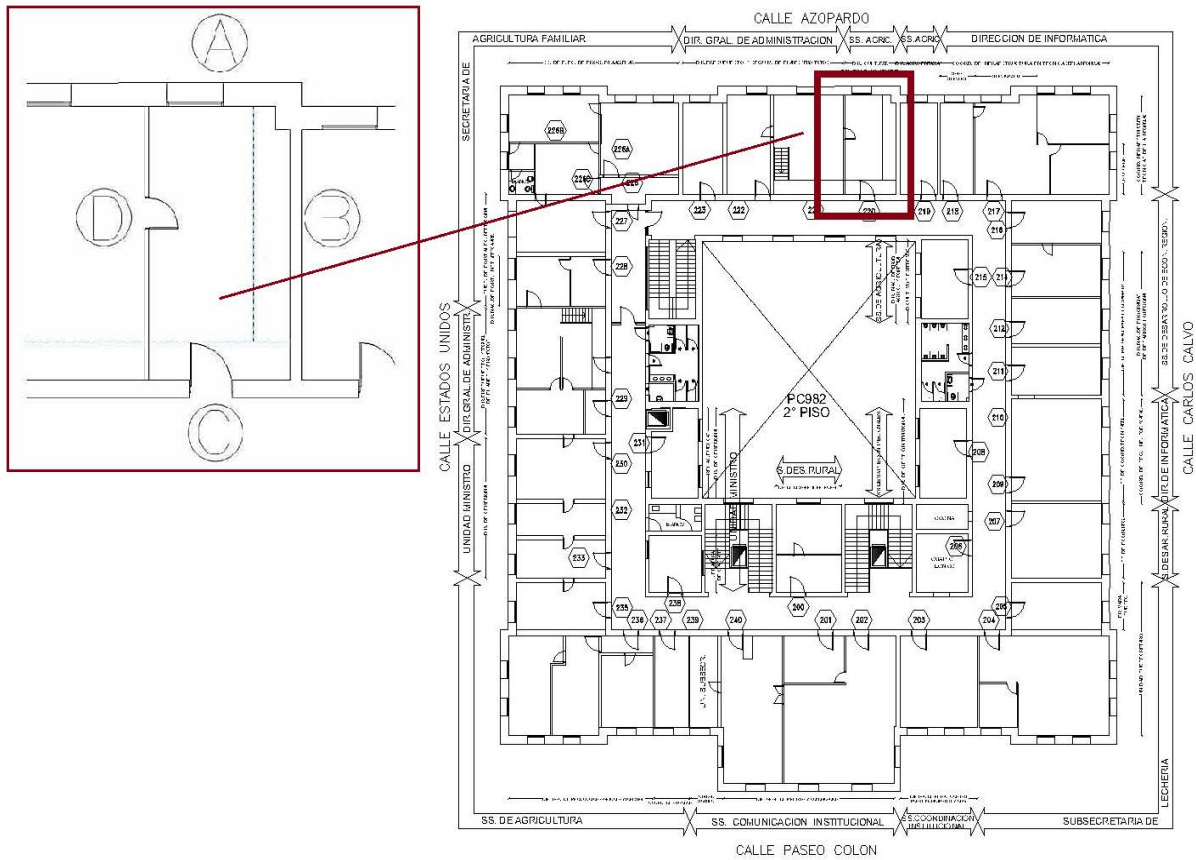
Fig. N° 68.- Planta general del edificio de Paseo Colon N° 982 2do piso y detalle oficina N°220 (Plano en AutoCAD de autoría propia).

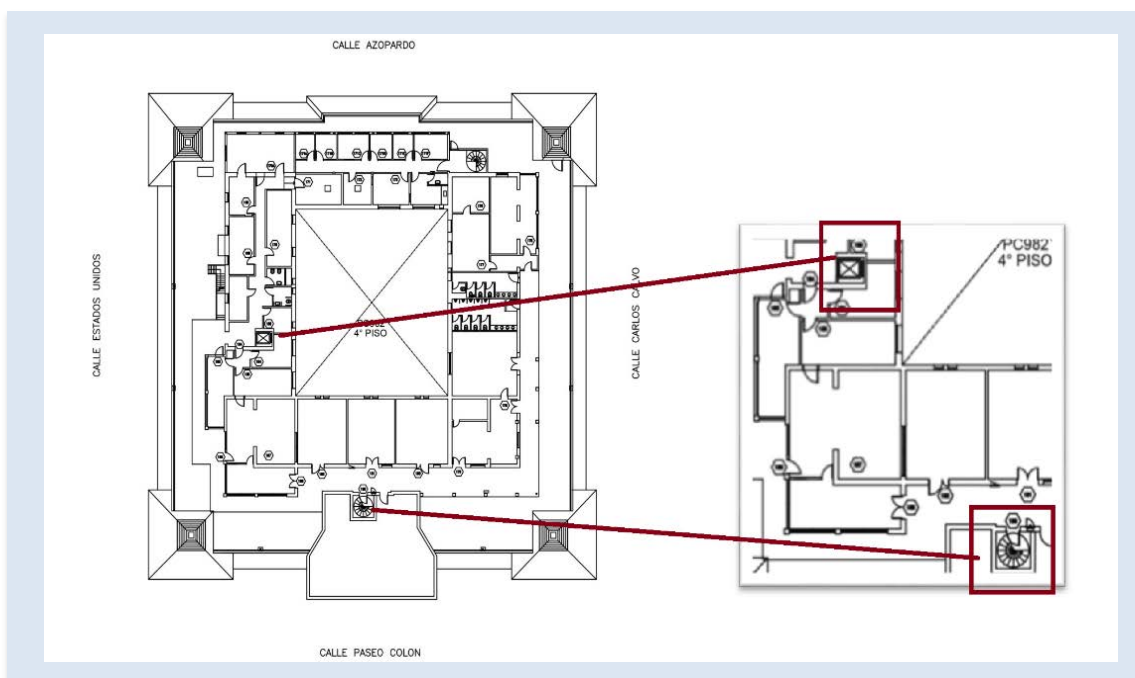
Fig. N° 80 y N° 81.- Planta General del 4to piso PC N° 982 y detalle de las circulaciones verticales. (Plano AutocaD, Autoría propia - Año 2018).

En cuanto a las deficiencias encontradas en el 4to piso, por todo lo expuesto se sugiere:
