## Estudio Preliminar de la Envolvente Edilicia

El día 17 de marzo de 2022 se efectuó un estudio preliminar de la envolvente edilicia en las instalaciones del Hospital Interzonal General de Agudos (HIGA) "San Roque", el cual se enmarca en una de las actividades que componen una auditoría energético-ambiental en edificios: el reconocimiento de las instalaciones. La misma tiene por objetivo brindar características técnico-constructivas del hospital mediante el estudio y análisis de la envolvente edilicia del establecimiento.

El HIGA "San Roque" se encuentra situado entre las calles 19 y 509, y 18 y 508; en la periferia de la ciudad de La Plata (Figura 1) y se compone por edificaciones iniciadas en 1958, 2000 y 2017. En cuanto a sus características productivo-sanitarias el establecimiento cuenta con 148 camas disponibles<sup>1</sup> y posee una superficie construida aproximadamente de 11100 m<sup>2</sup>.

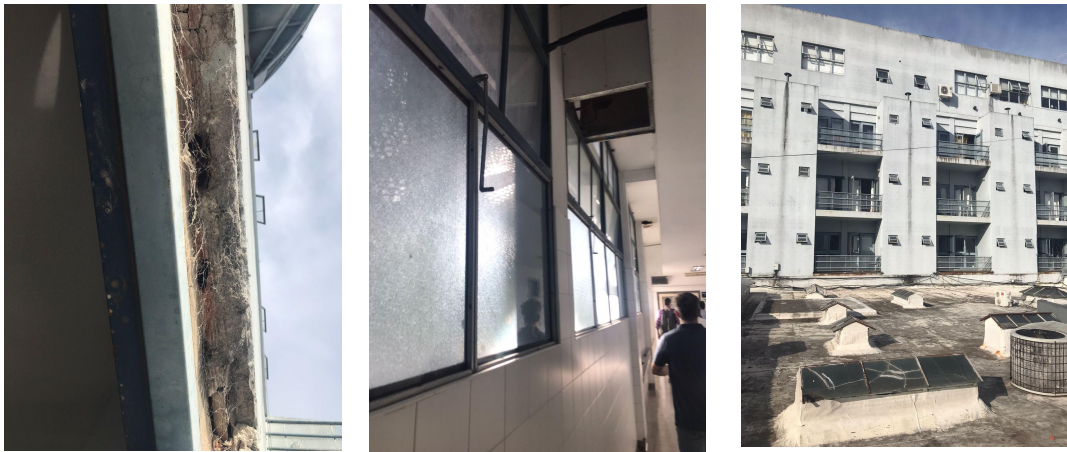
**Figura 6.** Relevamiento fotográfico

El relevamiento *in situ* consistió en un recorrido por el perímetro de las instalaciones, donde se midieron espesores de muros y se fotografiaron situaciones correspondientes a distintas funciones propias del hospital (internación, diagnóstico y tratamiento, cirugía, servicios auxiliares y de apoyo, y atención ambulatoria). En la Figura 6 se pueden observar algunas imágenes tomadas en el relevamiento. Asimismo, se consultó al personal de mantenimiento sobre la materialidad de la envolvente vertical y horizontal del hospital. Posteriormente, se determinó que los muros exteriores del establecimiento están compuestas por ladrillo hueco de 18 cm de espesor revocado en ambas caras, mientras que la envolvente horizontal se conforma en gran medida, por losa de hormigón, existiendo sectores con cubierta de chapa (Tabla 1). En cuanto a la superficie transparente (ventanas) de la envolvente vertical, se observó que la misma está compuesta por carpinterías de chapa doblada con vidrio simple (Tabla 1).

1,59	5,87	2,595	1,545	1,91
NO VERIFICA Nivel B Norma IRAM 11605 condición invierno (K < ó = 0,93) ni Norma IRAM 11625 (riesgo de condensación superficial e intersticial)	NO CLASIFICA según Norma IRAM 11507-4	CLASIFICA ( K4) según Norma IRAM 11507-5	NO VERIFICA Nivel B Norma IRAM 11605 condición verano (K < ó = 0,48)	NO VERIFICA Nivel B Norma IRAM 11605 condición verano (K < ó = 0,48)

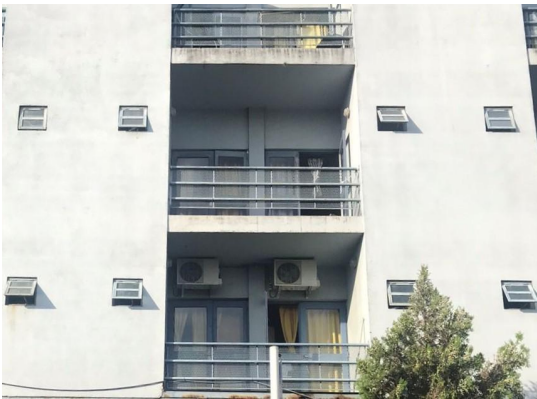
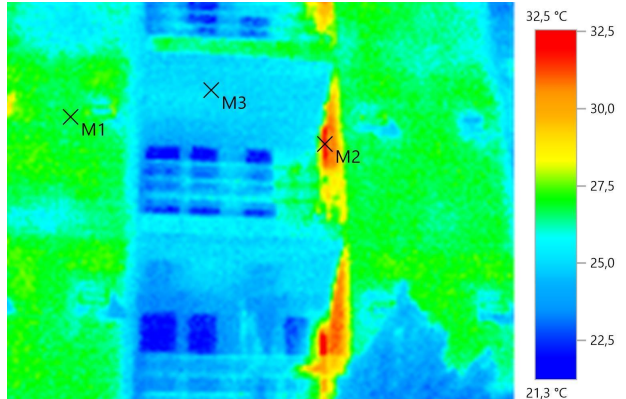
**Tabla 3.** Toma termográfica sector 1

<b>Fotografía - toma 1</b>				<b>Termografía - toma 1</b>	
<b>N.º</b>	<b>Temp. [°C]</b>	<b>Emis.</b>	<b>Temp. refl. [°C]</b>	<b>Comentario</b>	
M1	26,9	0,95	20	Fachada con incidencia de la radiación solar directa (ángulo bajo). Muro LH 18

M2	32,2	0,95	20	Fachada con incidencia de la radiación solar directa (ángulo perpendicular). Muro LH 18
M3	24,9	0,95	20	Fachada con incidencia de la radiación solar directa (sector en penumbras). Losa de H°A°

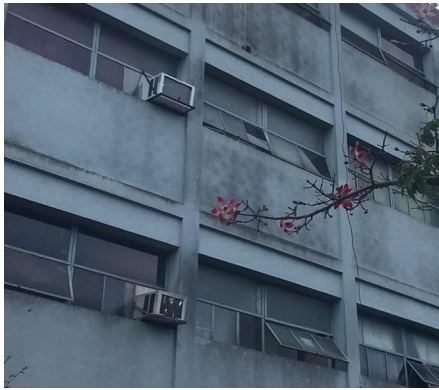
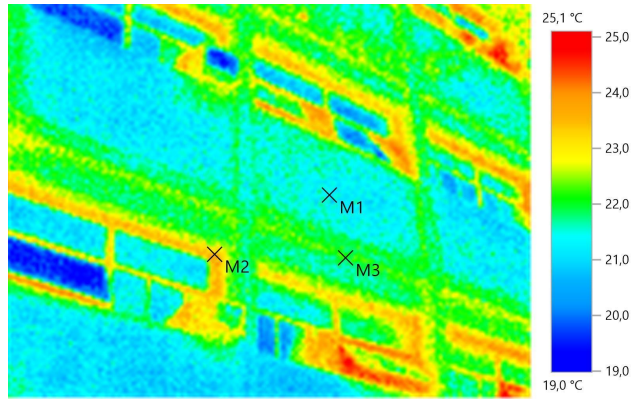
**Tabla 4.** Toma termográfica sector 2

<b>Fotografía – toma 2</b>				<b>Termografía – toma 2</b>	
<b>N.º</b>	<b>Temp. [°C]</b>	<b>Emis.</b>	<b>Temp. refl. [°C]</b>	<b>Comentario</b>	
M1	21,2	0,95	20,0	Fachada en penumbras. Muro LH 18	
M2	23,4	0,95	20,0	Fachada en penumbras. Estructura de H°A°	
M3	22,1	0,95	20,0	Fachada en penumbras. Marco de la carpintería

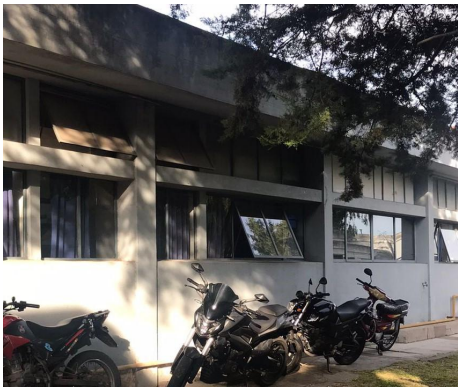
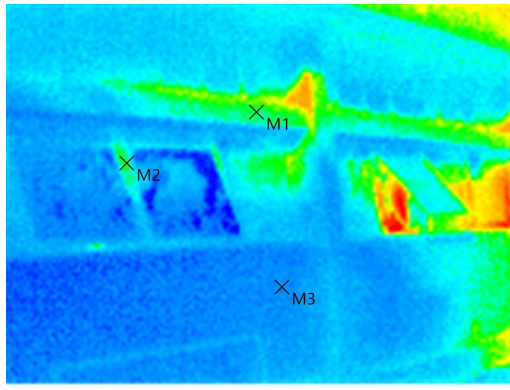
**Tabla 5.** Toma termográfica sector 4

N.º	Temp. [°C]	Emis.	Temp. refl. [°C]	Comentario
M3	23,7	0,95	20,0	Fachada con incidencia de la radiación solar directa (ángulo bajo). Muro LH 18
M1	26,6	0,95	20,0	Fachada con incidencia de la radiación solar directa (ángulo bajo). Estructura de H°A°
M2	26,4	0,95	20,0	Fachada con incidencia de la radiación solar directa (ángulo bajo). Marco de la carpintería

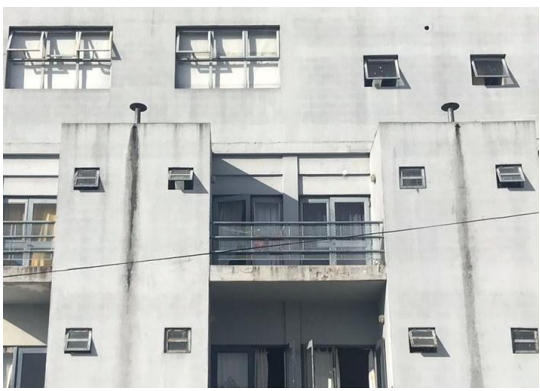
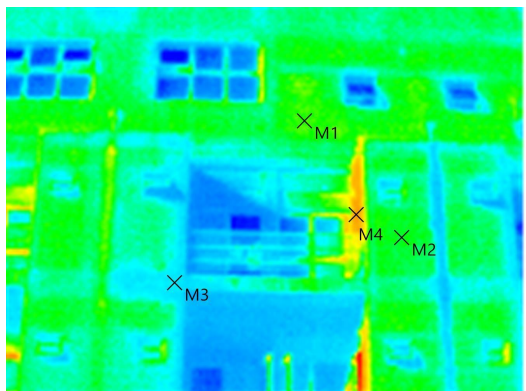
**Tabla 6.** Toma termográfica sector 5

<b>Fotografía – toma 5</b>				<b>Termografía – toma5</b>	
N.º	Temp. [°C]	Emis.	Temp. refl. [°C]	Comentario	
M1	32,2	0,95	20,0	Fachada con incidencia de la radiación solar directa (ángulo bajo). Muro LH 18	
M2	31,2	0,95	20,0	Fachada con incidencia de la radiación solar directa (ángulo bajo). Muro LH 18	
M3	29,2	0,95	20,0	Fachada con incidencia de la radiación solar directa (ángulo bajo). Estructura de H°A°	
M4	37,4	0,95	20,0	Fachada con incidencia de la radiación solar directa (ángulo perpendicular). Muro LH 18

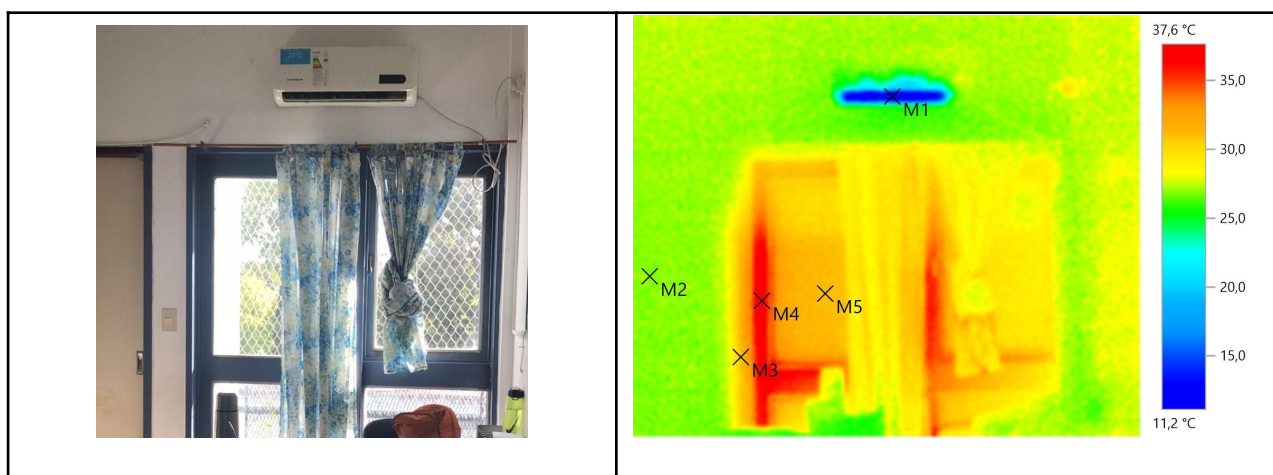
**Tabla 7.** Toma termográfica sector 6

Fotografía – toma 6				Termografía – toma 6
N.º	Temp. [°C]	Emis.	Temp. refl. [°C]	Comentario
M1	11,5	0,95	20,0	Interior orientado al SO. A°A°
M2	25,7	0,95	20,0	Interior orientado al SO. Muro LH 18
M3	30,3	0,95	20,0	Interior orientado al SO. Premarco de la carpintería
M4	37,4	0,95	20,0	Interior orientado al SO. Marco de la carpintería
M5	30,5	0,95	20,0	Interior orientado al SO. Vidrio de la carpintería

puentes térmicos en fachadas, destacando los más críticos. Si bien, en ciertos casos, la partición de espacios coincide con estos, se da en otros, el intercambio de calor por dinteles y/o por las partes que componen las aberturas (premarcos, carpinterías, vidrios, etc). Asimismo, se observa un salto térmico mayor, en relación al cerramiento opaco, por parte de los componentes de las carpinterías que por parte de la estructura independiente.

Tanto el análisis de campo como el de la documentación gráfica permitieron obtener datos cuantitativos y cualitativos que aportan a la caracterización técnico-constructivos del HIGA "San Roque". En una instancia preliminar de diagnóstico, la información obtenida sobre la envolvente edilicia permite tomar dimensión de los componentes asociados al intercambio de calor entre el interior y el exterior de los espacios climatizados, lo cual habilita a diseñar medidas alternativas a nivel general, como el recambio en carpinterías y el mejoramiento de la aislación térmica en la envolvente edilicia vertical y horizontal.
