ASPECTOS MORFOLÓGICOS Y TÉCNICO-CONSTRUCTIVOS

Análisis de la envolvente edilicia en el HIGA San Roque

Arq. Santiago Fondoso Ossola, Arq. Emilia Urtenecche, Ing. Joaquina Cristeche

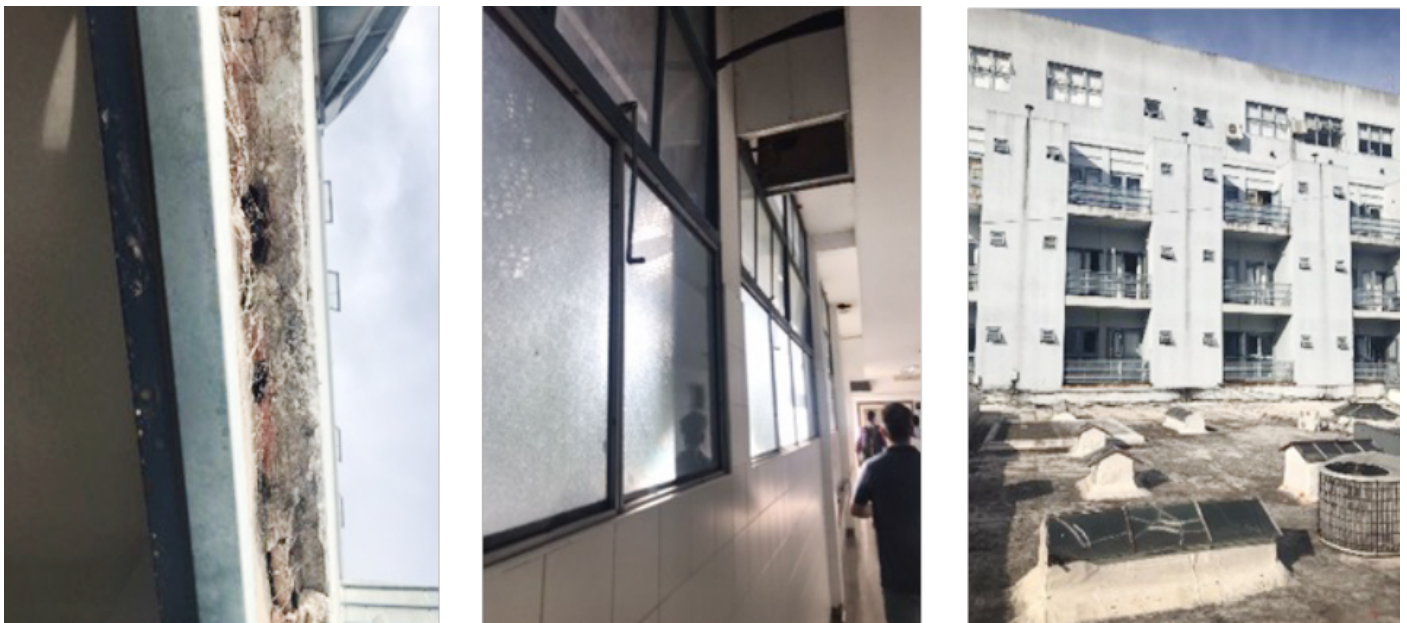
Figura 6. Relevamiento fotográfico

ENVOLVENTE VERTICAL			ENVOLVENTE HORIZONTAL	
SUPERFICIE OPACA MUROS	SUPERFICIE TRANSPARENTE CARPINTERÍAS		CUBIERTAS	
Ladrillo hueco revocado ambas caras (cerámico no portante 18x18x33 cm)	Carpinterías vidrio simple y marcos de chapa doblada con cortinas internas de tela		Losa maciza de Hormigón Armado (esp. 10cm) + contrapiso de cascote (esp. 6cm) + carpeta de concreto con pendiente (esp. aprox. 5cm) + capa aisladora y terminación. Enlucido de yeso aplicado sobre metal desplegado con armazón de madera para cielorraso suspendido.	Estructura de tirantería de madera, entablonado o machimbre de 3/4", membrana de aislación hidrófuga, listones y clavaderas, chapa ondulada de H°G°. Enlucido de yeso sobre metal desplegado con armazón de madera para cielorraso suspendido.
	Sin protección	Con protección

K (W/m²°C)	K (W/m²°C)	K (W/m²°C)	K (W/m²°C)	K (W/m²°C)
1,59	5,87	2,60	1,55	1,91

NO VERIFICA Nivel B Norma IRAM 11605 condición invierno ($K < \delta = 0,93$) ni Norma IRAM 11625 (riesgo de condensación superficial e intersticial)	NO CLASIFICA según Norma IRAM 11507-4	CLASIFICA (K4) según Norma IRAM 11507-5	NO VERIFICA Nivel B Norma IRAM 11605 condición verano ($K < \delta = 0,48$)	NO VERIFICA Nivel B Norma IRAM 11605 condición verano ($K < \delta = 0,48$)

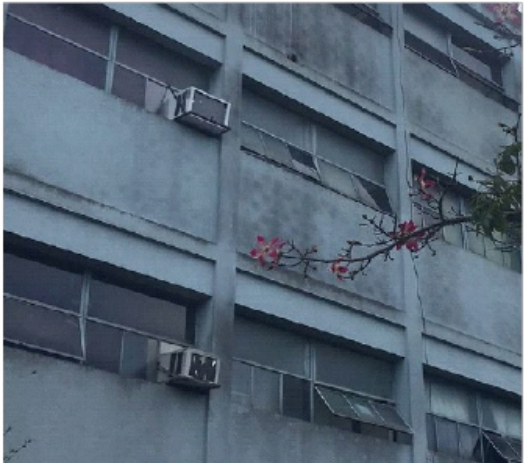
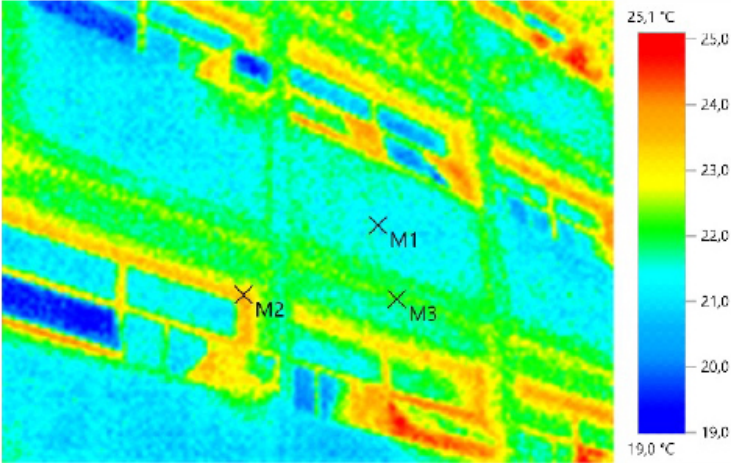
TOMA 2		FOTOGRAFÍA	TERMOGRAFÍA

N.º	Temperatura [°C]	Comentario	
M1	21.2	Fachada en penumbras. Muro ladrillo hueco 18 cm	
M2	23.4	Fachada en penumbras. Estructura de H°A°	
M3	22.1	Fachada en penumbras. Marco de la abertura

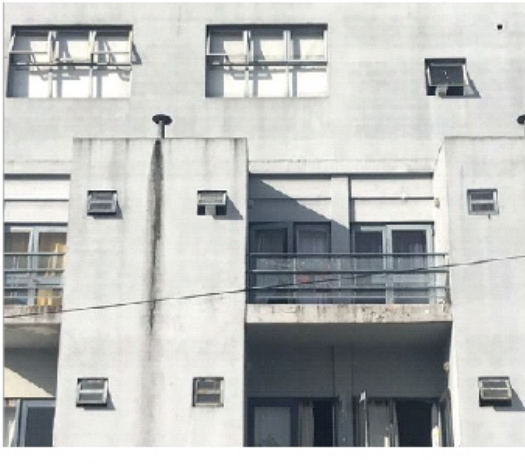
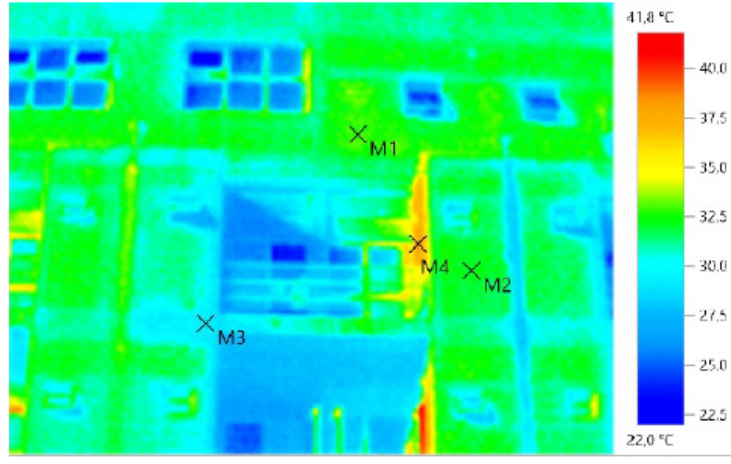
TOMA 5		FOTOGRAFÍA	TERMOGRAFÍA

N.º	Temperatura [°C]	Comentario	
M1	32.2	Fachada con incidencia de la radiación solar directa (ángulo bajo). Muro ladrillo hueco 18 cm	
M2	31.2		
M3	29.2	Fachada con incidencia de la radiación solar directa (ángulo bajo). Estructura de H°A°	
M4	37.4	Fachada con incidencia de la radiación solar directa (ángulo perpendicular). Muro ladrillo hueco 18 cm

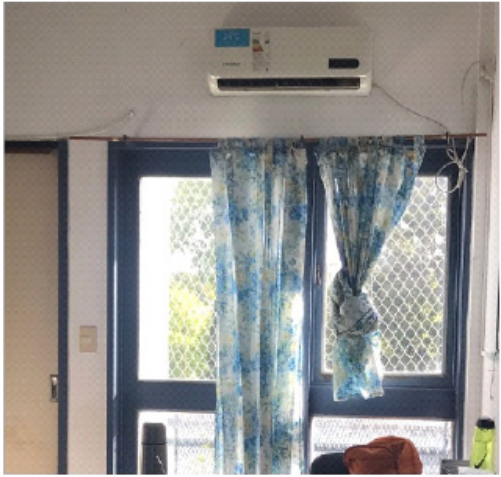
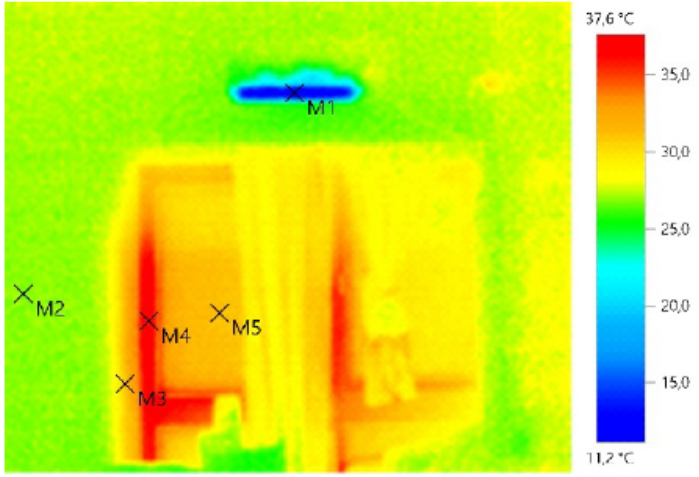
TOMA 6		FOTOGRAFÍA	TERMOGRAFÍA

N.º	Temperatura [°C]	Comentario	
M1	11.5	Interior orientado al SO. Aire Acondicionado	
M2	25.7	Interior orientado al SO. Muro ladrillo hueco 18 cm	
M3	30.3	Interior orientado al SO. Premarco de la abertura	
M4	37.4	Interior orientado al SO. Marco de la abertura	
M5	30.5	Interior orientado al SO. Vidrio de la abertura
