Universidad Nacional de La Plata / Facultad de Ingeniería / Departamento de Construcciones / Laboratoto L.E.M.E.I.C.

PUESTA EN VALOR DE ESTRUCTURAS AFECTADAS POR UN SINIESTRO, EJEMPLO DE APLICAIÓN.

En vista a la intervención del edificio correspondiente a los hangares del ferrocarril pertenecientes a la Universidad de Lanus, para su restauración y puesta en valor, se llevó a cabo una evaluación de la estructura afectada por el incendio y del estado de conservación del edificio. A tal efecto se analizó la documentación existente, se realizaron relevamientos y determinaciones de parámetros físicos y químicos del acero. En base a los resultados obtenidos se plantea el proyecto de reparación del edificio.

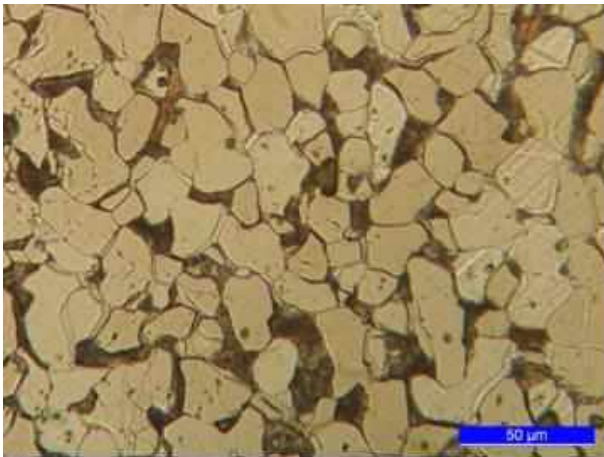
Micrografía sobre Muestra 1

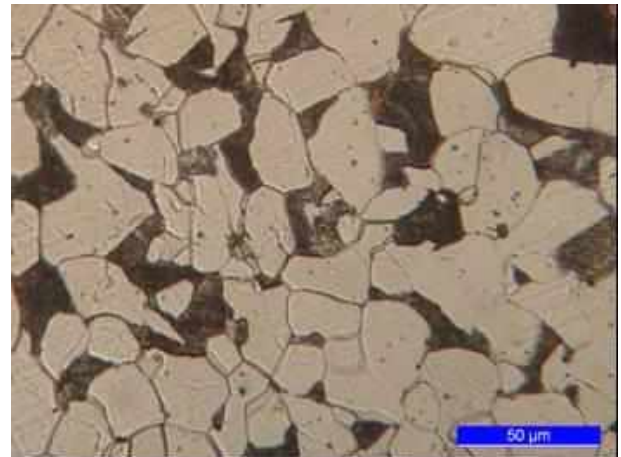
Micrografía sobre muestra 3

Respecto de las propiedades metalográficas del acero analizado, las micrografías indican la presencia de granos de ferrita, y perlita en borde de grano. Cuando se considera el tamaño de grano se observa en todas las muestras un aumento en relación al tamaño de grano de la muestra de referencia, siendo mayor el crecimiento en la zona periférica de las muestras extraídas de la parte izquierda de las cerchas. En estas muestras se evidenció también una disminución de la cantidad de perlita de límite de grano, es decir, una menor cantidad de carbono en la zona periférica de muestra, producto de la decarburación superficial provocada por la acción del fuego sobre las barras.

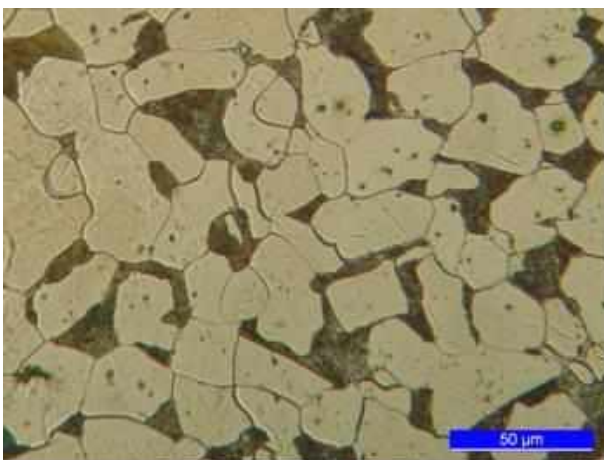
Micrografía sobre zona central de Muestra 5

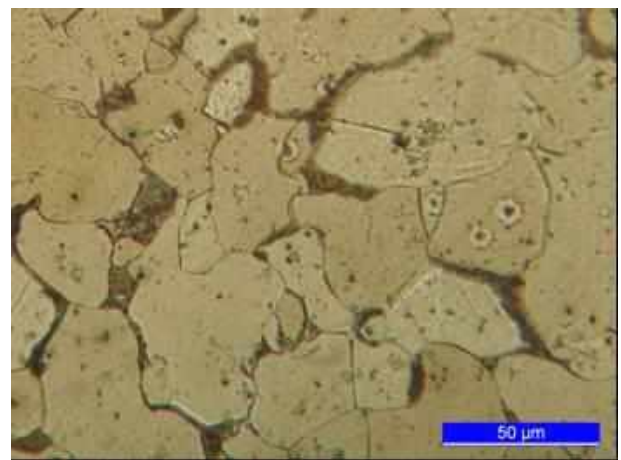
Micrografía sobre zona periférica de Muestra 5

Este efecto de decarburación superficial, que no fue observado en las micrografías de muestras de la zona derecha, trajo aparejado una disminución de la resistencia mecánica, el cual se ve reflejado en los resultados de ensayos de tracción estática a través de las reducciones, del orden de 10% respecto de la referencia, verificadas en términos de valores medios de tensión de fluencia y tensión de rotura de muestras de barras de tensores.
