EL TORNADO DE MORTEROS, CORDOBA, DEL 28 DE OCTUBRE DE 1978

María L. Altínger de Schwarzkopf y Luis C. Rosso

Dep. de Meteorología, Facultad de Ciencias Exactas y Naturales

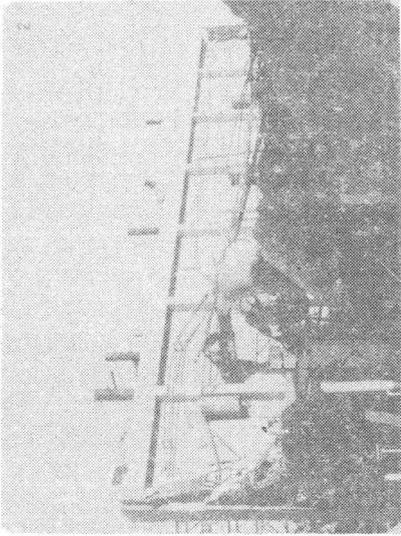
Fotografía 1. Un típico taller del lugar que sufrió el desprendimiento de las vigas y cabreadas que conformaban el techo.

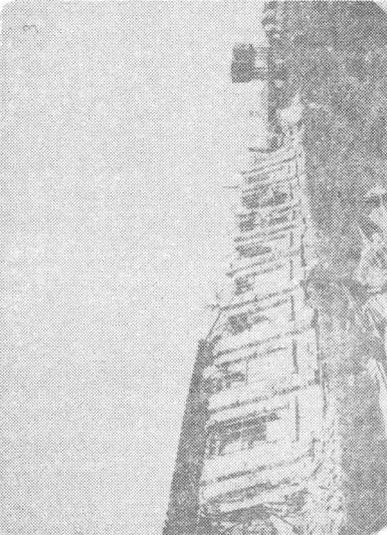
Fotografía 4. Dentro del predio de la estación de ferrocarril fue destruido tam-

bién el galpón de máquinas construido en 1890. Sufrió la inclinación de toda su estructura hacia el este con la quebradura íntegra de sus paredes y el desprendimiento total de la cobertura del techo.

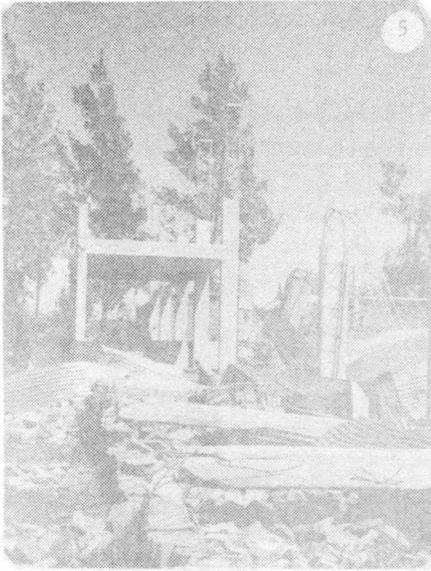
Fotografía 5. Una instalación de la Asociación Deportiva 9 de Julio cuya cobertura especialmente vulnerable por su altura y su gran dimensión. Obsérvese las tres columnas de hormigón quebradas en su base.

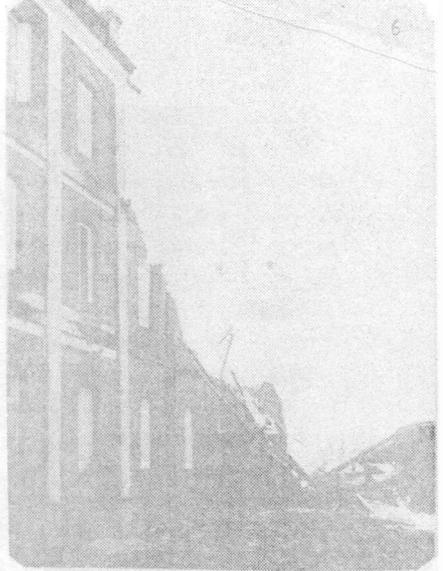
Fotografía 6. Los daños severos sufridos por el edificio de dos plantas de un molino harinero.

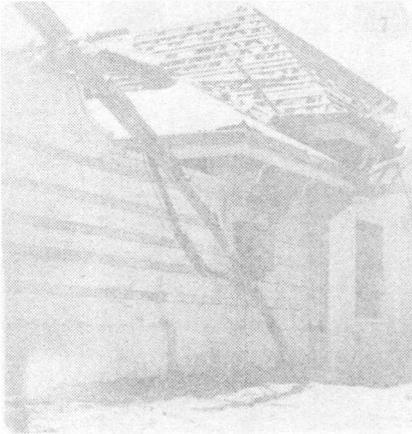
Fotografía 7. Edificio de la estación del ferrocarril construido en 1935. Las 3/4 partes de la cobertura del techo fueron volados íntegramente y sólo una de las tres chimeneas quedó sin caer. El centro del tornado pasó al este de la estación aproximándose hasta una distancia de 100 a 150 metros. Obsérvese la inclinación sufrida por el poste de hierro de la línea telegráfica; dentro de una extensión de 1100 metros fueron doblados algunos postes y quebrados a ras de tierra otros.

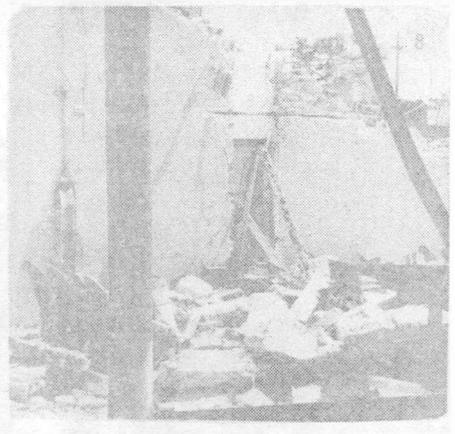
Fotografía 8. El derrumbe de una sala de cinematógrafo. Esta construcción emplazada a más de 500 metros del centro del tornado sufrió la presión del viento del sudoeste, desmoronándose el techo y las paredes sobre la sala, providencialmente vacía, debido a los daños en las líneas de energía eléctrica, provocados por los tornados anteriores. Obsérvese en la parte inferior de la fotografía la ubicación de las butacas.

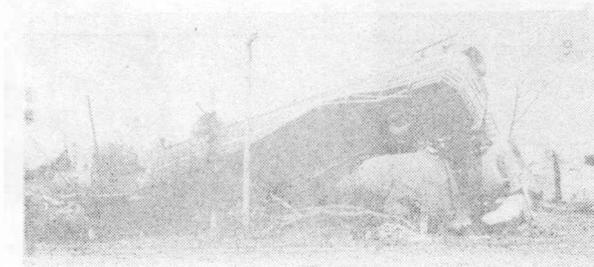
Fotografía 9. Estado en que quedó un camión jaula y un acoplado tanque ubicados a unos 50 metros al este del centro del tornado.

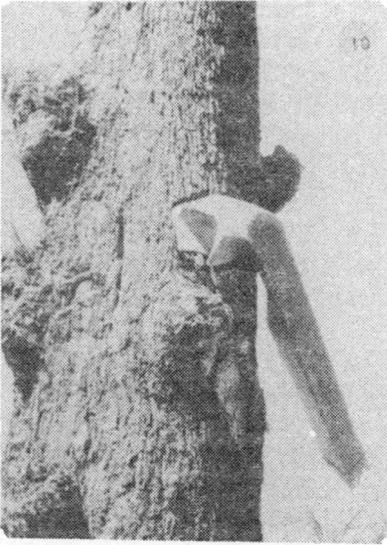
Por ser de interés se mencionan algunos casos más específicos. En la fotografía 10 se observa una canaleta de chapa incrustada en el tronco de un pino. Cuatro silos vacíos anclados sobre una base común de cemento fueron arrancados e incrustados entre las ramas de eucaliptus unos 20 metros más adelante. Dos de ellos al desprenderse recorrieron trayectorias distintas en 90 grados: uno fue expelido fuera del torbellino y rodó unos 200 metros hacia el noroeste mientras que el otro fue impulsado en dos etapas hacia el este y el noreste hasta quedar atrapado entre una plantación de pinos unos 400 metros más adelante. En ambos casos se detectaron las huellas que atestiguan su rodamiento ininterrumpido y explican daños hallados en el predio de una vivienda que de otro modo hubieran sido atribuidos a la fuerza del viento.

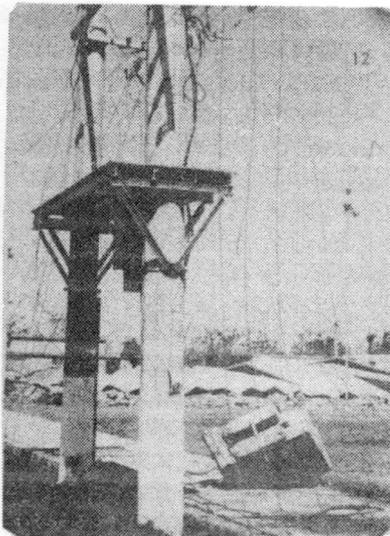
La fotografía 12 muestra el efecto de la presión del viento sobre una estufa, cuyo frente fue separado unos 20 cm. de la pared a la que estaba atornillada.

A modo de verificación se realizó un cálculo de la velocidad del viento que actuó sobre un transformador ubicado en una plataforma de madera (fotografía 12).

Suponiendo que el transformador fue deslizado por el viento hasta el borde de la plataforma desde donde se precipitó, se puede escribir que la fuerza ejercida por el viento $q \cdot S$ es igual a la fuerza de fricción $G \cdot \mu$;

$$V = 60 \text{ m/s} = 217 \text{ km/h}$$

lo que confirma la intensidad asignada al tornado.

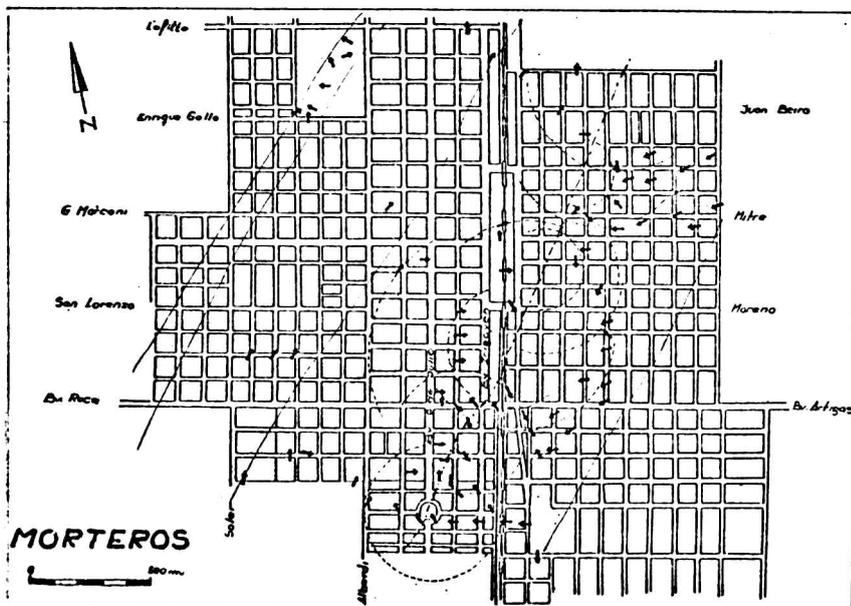
Figura 2: Análisis de la dirección del viento deducida de los daños.

El análisis del campo de viento basado en la observación de la dirección de caída de árboles, postes, techos, silos, vagones, automóviles y otros objetos pesados, permitió obtener en Morteros, el campo de direcciones del viento destructivo sobre un amplio sector de la ciudad. En la figura 2 se observa que los vientos del sector sur y oeste predominan sobre la mitad izquierda de la franja, mientras que sobre la derecha, predominan las direcciones norte y este. Se marcó con líneas de puntos la posible trayectoria del centro del tornado. Los círculos ilustran la supuesta ubicación del vórtice principal en distintos momentos.
