**Universidad Nacional de La Plata  
Facultad de Arquitectura y Urbanismo  
Maestría en Conservación, Restauración e  
Intervención del Patrimonio Arquitectónico y Urbano**

***Ostende, un paseo costero por su historia urbana y sus obras fundacionales.***

***Proyectos de intervención para su recuperación y puesta en valor.***

Alumno: Arq. Martín Bustillo

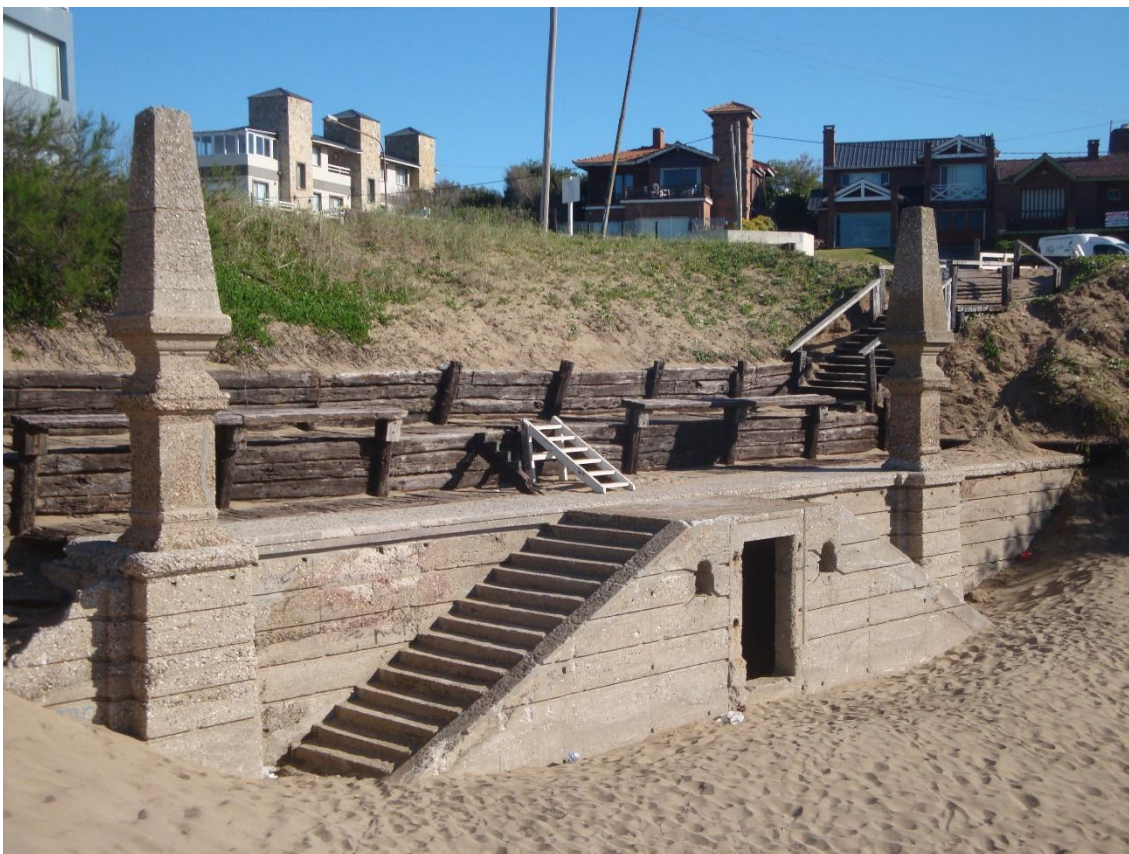
Figura N° 32  
Rambla Sur (fotografía del año 2018).

De esta obra solo se construyeron 10 metros que quedaron entre médanos, los cuales al ser móviles la fueron cubriendo, dejando únicamente los pináculos a la vista. El municipio esporádicamente retira la arena, pero con el paso del tiempo y el efecto del viento, se vuelve a cubrir de arena.

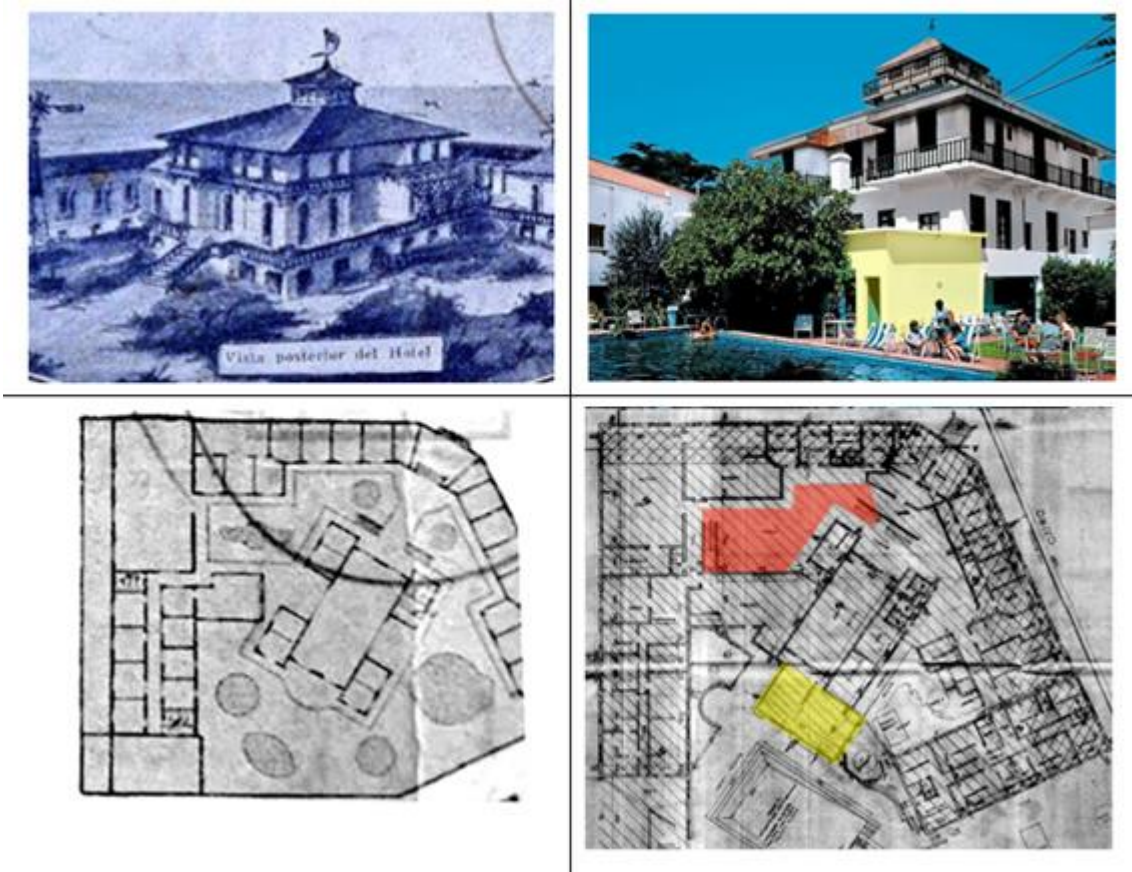
#### Recomendaciones de intervención.

Como podemos observar en la imagen y en el plano del proyecto original, el volumen marcado en amarillo no figuraba. Por lo tanto se recomienda su demolición, para liberar la fachada que da al jardín. Realizando esta operación, se va a poder apreciar en su totalidad dicha fachada. También se recomienda la remoción de la losa agregada con posterioridad, marcada en rojo, que cubrió lo que en su origen era un patio.

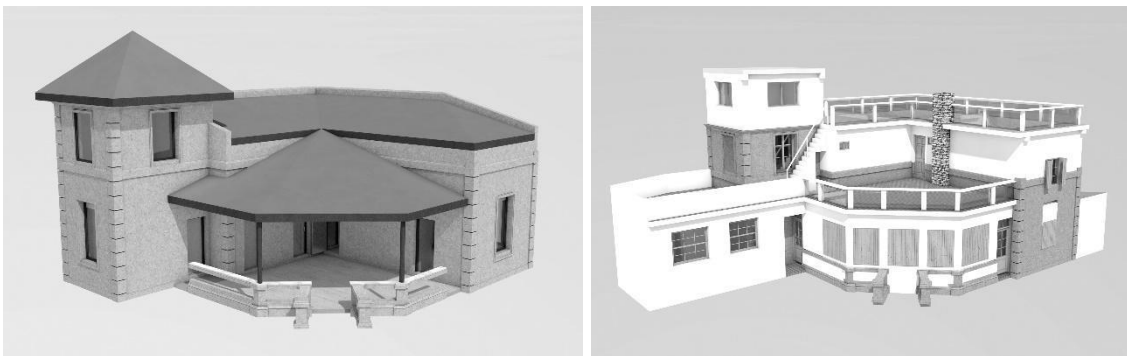
Representación 3d de los cambios que sufrió la casa. Adición de volúmenes, extracción de techos y cierre de la galería original.

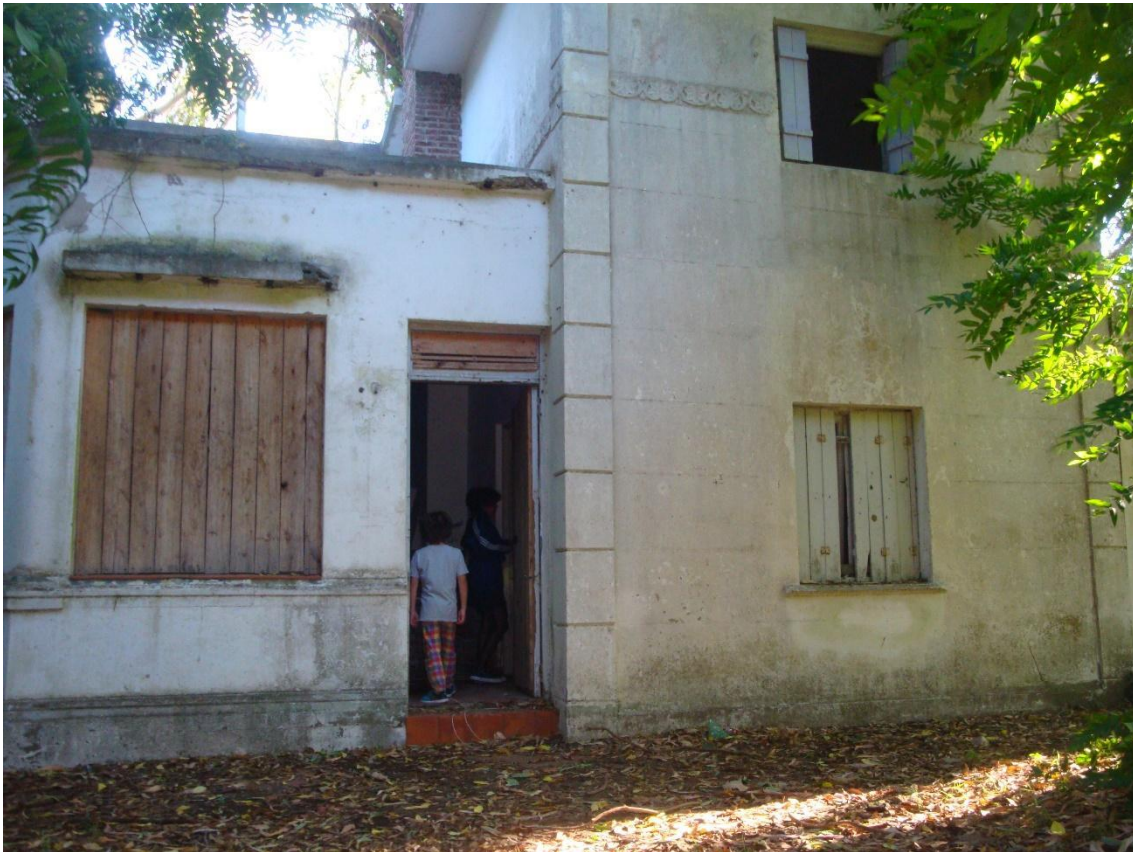
Figura N°44

Fotografía de la fachada sobre Av. Robette, a la derecha la mampostería original con alteraciones como el agregado de ventanas (achicando el vano original). A la izquierda se agregó mampostería cerrando la galería.

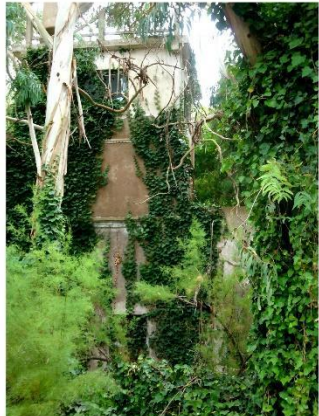
<b>Vista lateral</b>

**Registro de deterioros: vegetación invasiva en fachadas.**

<b>FICHA 02</b>		<b>DEREGISTRO DE DETERIOROS</b>		Fecha:06/03/21
<b>Nombre:</b>	Vegetación invasiva. Colonización biológica (especialmente enredaderas). Altamente deteriorante, provocadora de daños en las superficies de la casa.  Causas: falta de mantenimiento.	<b>Descripción:</b>	Enredaderas creciendo sobre el revoque simil piedra. Influencia de árboles próximos y otros organismos. Se presenta de manera generalizada en todas las fachadas de la casa, afectando tanto los componentes originales como agregados. Sus raíces se extienden a través de juntas y grietas.	<b>Tipo / Origen: biológico</b>
