# AUDITORÍA ENERGÉTICA DE PALACIO MUNICIPAL DE CAMILO ALDAO, CÓRDOBA

Dr. Arq. Czajkowski, Jorge (Inv. CONICET);  
Prof. Arq. Gómez, Analía (Inv. CONICET);  
Ing. Birche, Belén (Doctoranda FAU);  
Esp. Arq. Berardi, Roberto (Maestrando AyHS);  
Esp. Arq. Basualdo, David (Doctorando FAU)  
Sr. Basualdo, Julián (estudiante FAU)

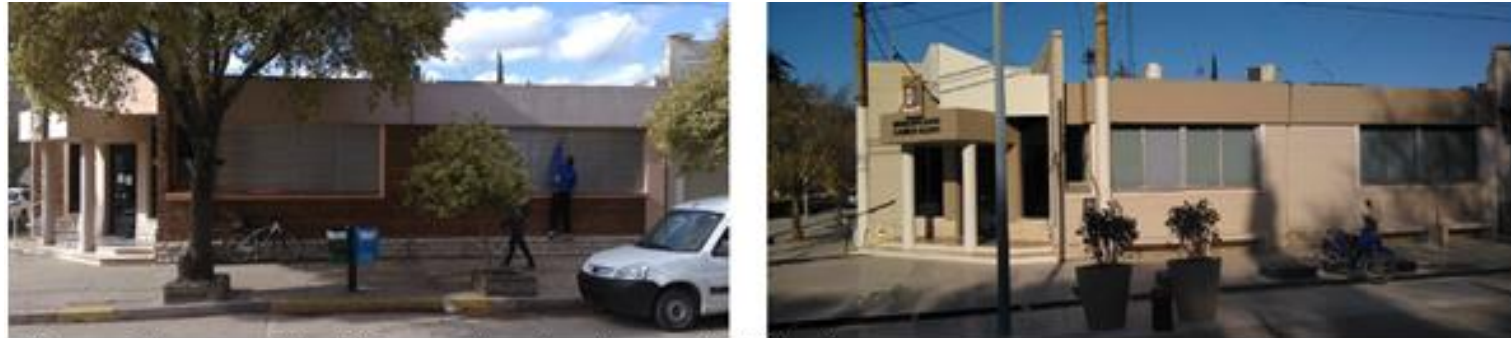
Figura 1: Imagen del edificio previo a la primera rehabilitación. Fuente: Eficiencia energética y ure en edificio municipal de camilo Aldao, de: Abate, Rastelli y Renzi. 2019.

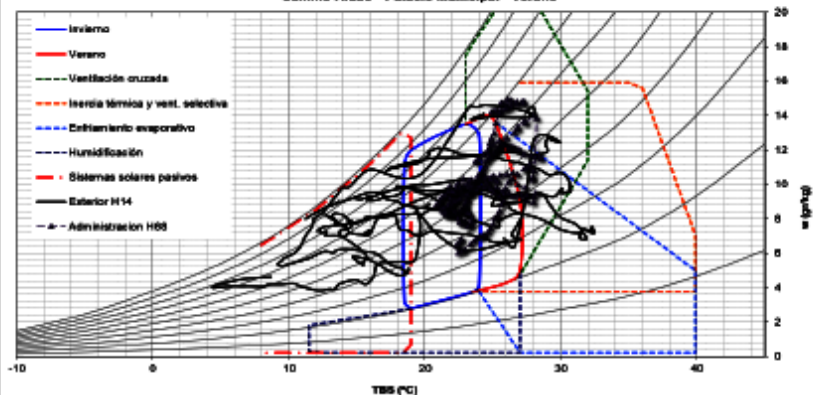
Camino Aldao - Palacio Municipal - Verano

Lectura: 23/03/2022 12:00  
 30/03/2022 9:00  
 T [°C] Prom: 18,81  
 HR [%] Prom: 63,90

Lectura: 23/03/2022 12:00  
 30/03/2022 9:00  
 T [°C] Prom: 23,94  
 HR [%] Prom: 52,07

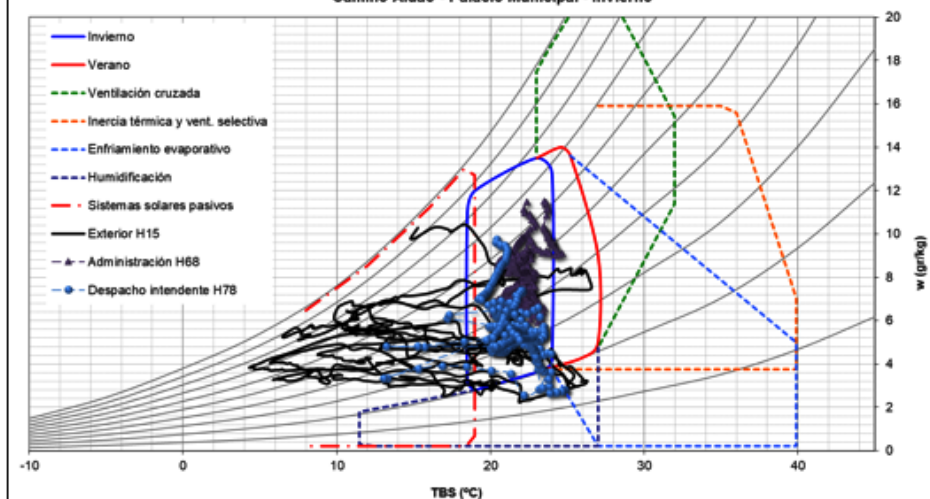
Camino Aldao - Palacio Municipal - Invierno

Lectura: 30/9/2021 13:00  
 13/10/2021 11:00  
 T [°C] Prom: 16,28  
 HR [%] Prom: 54,25

Lectura: 30/9/2021 13:00  
 13/10/2021 11:00  
 T [°C] Prom: 21,95  
 HR [%] Prom: 46,91
