INFORME TÉCNICO

Caso: Centro Multifunción

Municipio: Pérez

Proyecto EUROCLIMA «Edificios municipales energéticamente eficientes y sustentables»

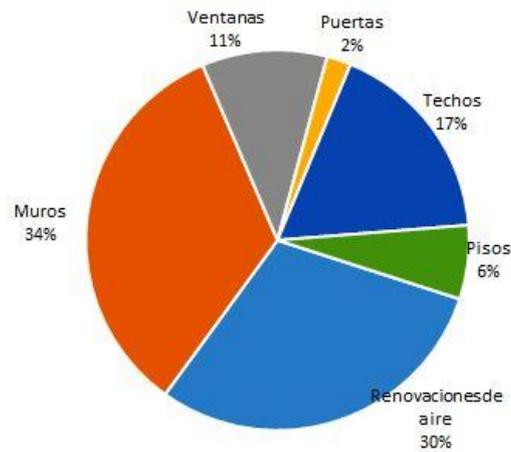
Figura 1: Pérdidas térmicas discriminadas situación original

A fin de definir estrategias de rehabilitación se analizan las pérdidas y se encuentra que es factible intervenir los techos (17%), muros (34%) y vidriados (13%, ventanas y puertas), según Figura 1, a fin de lograr mejoras en la demanda de energía.

- a. Aislamiento en muros tipo EIFS/SATE (External Insulation Finish System) con 5 cm de EPS de 30kg/m^3 y

base coat reforzado con malla Fibra Vidrio 10x10mm de 110g/m² en los muros con terminación exterior revocada. ($K_{m1} = 0.51 \text{ W/m}^2\text{K}$)

- b. En techos de chapa, dos opciones: a. aplicar un rociado de 50mm de PUR en el exterior y terminarlo con pintura blanca refractante de base acrílica o b. incorporar un nuevo cielorraso con 100 mm de lana de vidrio tipo Rolac plata. ($K_{t1} = 0.26 \text{ W/m}^2\text{K}$)

- c. En techos de losa de H°A° implementar un “techo invertido” con placas tipo “Mastriplacti” y terminación con arcilla expandida de 50/70 mm espesor. ($K_{t2} = 0.56 \text{ W/m}^2\text{K}$)

- d. La intervención más costosa es en vidriados, sea en aislamiento, como en protección solar. Una variante costosa es el cambio de todas las aberturas o al menos hojas móviles que permitan usar DVH y algo menos costoso, agregar un nuevo vidrio pegado con sellador y un perfil S de aluminio. En los vidriados fijos reemplazarlos por DVH. Similar situación en los grandes vidriados de los ingresos al edificio cambiando el cristal templado con marcos que soporten DVH. ($K_{v1} = 2.86 \text{ W/m}^2\text{K}$)

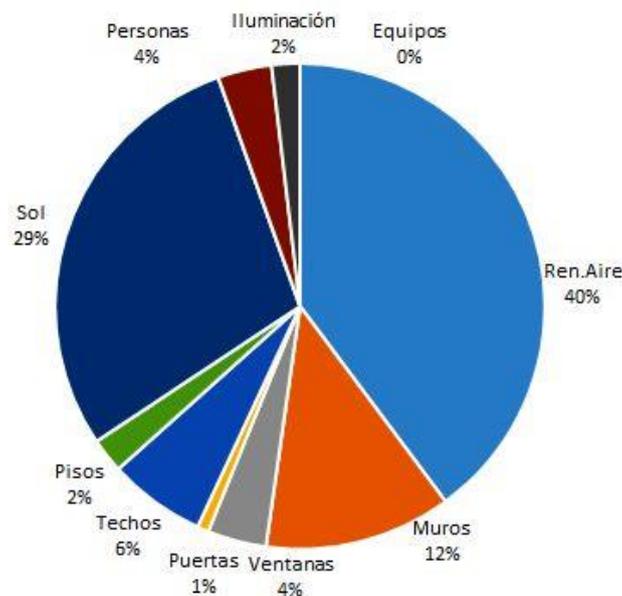
Figura 6: Aportes térmicos discriminados. Situación original verano.

La figura 6 muestra la discriminación de aportes térmicos en el edificio. Se destacan el asoleamiento con el 29%, los techos con el 6%, los muros con un 12%, y las ventanas con un 4%. En la condición de invierno se propuso mejoras en estos, pero es importante la *protección solar*. Este análisis simplificado no considera el aporte solar mediante temperatura sol/aire o similar ni el efecto de la inercia térmica que quizá modificaría la distribución de aportes. No es posible modificar aporte de personas, iluminación o renovaciones de aire al ser un edificio público.

Se mantienen las mejoras propuestas para el invierno solo agregando una protección solar en las aberturas que lo requieran. Se busca que los vidriados tengan un FES = 0.12 en ventanas.
