# INFORME TÉCNICO

Caso: Hospital  
Municipio: Camilo Aldao  
Provincia: Córdoba

Proyecto EUROCLIMA «Edificios municipales energéticamente eficientes y sustentables»

# REPORTE DIAGNÓSTICO ENERGÉTICO ORIGINAL Y MEJORADO

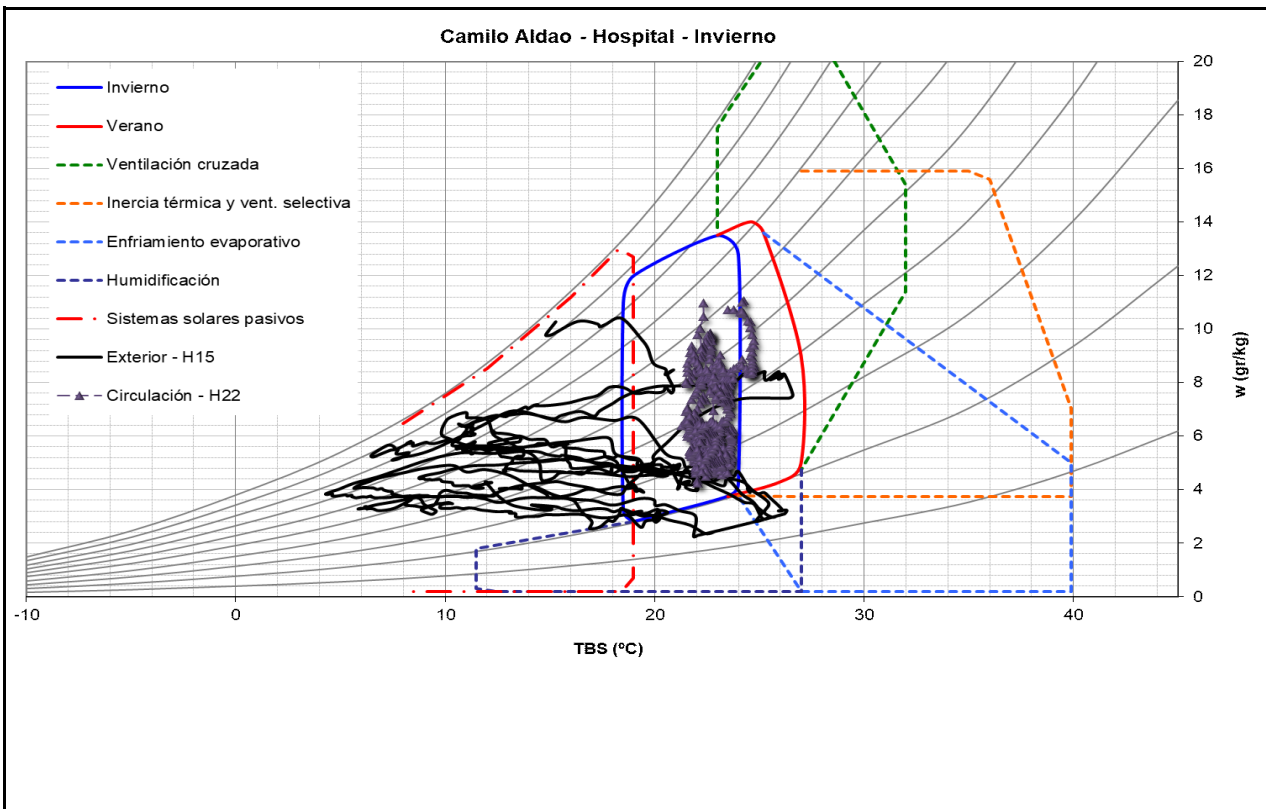
**SITUACIÓN DE CONFORT HIIGROTÉRMICO EN INVIERNO**

Hobo interior: H22

Lectura: 30/9/2021 13:00  
 13/10/2021 11:00  
 T [°C] Prom: 22,74  
 HR [%] Prom: 37,76

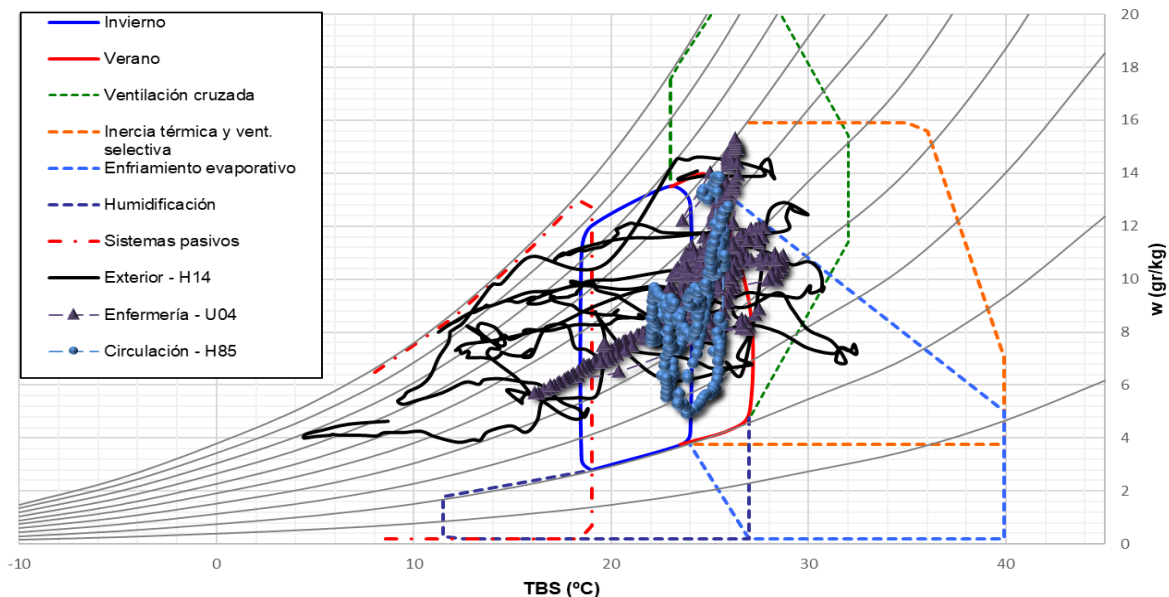
**SITUACIÓN DE CONFORT HIIGROTÉRMICO EN VERANO**

Hobo interior: H85

Lectura: 23/3/2022 12:00  
 30/3/2022 10:00  
 T [°C] Prom: 23,87  
 HR [%] Prom: 47,16

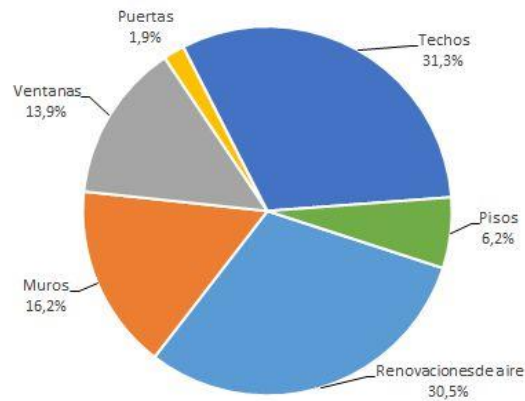
Figura 1: Pérdidas térmicas discriminadas situación original

Del diagnóstico surge que el edificio tiene un Coeficiente volumétrico global de pérdidas térmicas Gcal (IRAM 11604) de 2,30 W/m<sup>3</sup>K y un Coeficiente de pérdidas unitarias 6.89 W/m<sup>2</sup>K que resulta en una Demanda anual energía eléctrica en calefacción de **68147,21 kWh/año** y 80,71 kWh/m<sup>2</sup>año, para una temperatura base de calefacción de 20°C.

A fin de definir estrategias de rehabilitación se analizan las pérdidas y se encuentra que es factible intervenir los techos (31,3%), muros (16,2%) y vidriados (15,8%, ventanas y puertas), según Figura 1, a fin de lograr mejoras en la demanda de energía.

- Aislamiento en muros tipo EIFS/SATE (External Insulation Finish System) con 5 cm de EPS de 30kg/m<sup>3</sup> y base coat reforzado con malla Fibra Vidrio 10x10mm de 110g/m<sup>2</sup> en los muros con terminación exterior revocada. (K<sub>m1</sub>= 0.51 W/m<sup>2</sup>K)
- En techos de chapa, dos opciones: a. aplicar un rociado de 50mm de PUR en el exterior y terminarlo con pintura blanca refractante de base acrílica o b. incorporar un nuevo cielorraso con 100 mm de lana de

- c. En techos de losa de H°A° implementar un “techo invertido” con placas tipo “Mastriplact” y terminación con arcilla expandida de 50/70 mm espesor. ( $Kt_2 = 0.56 \text{ W/m}^2\text{K}$ )
- d. La intervención más costosa es en vidriados, sea en aislamiento, como en protección solar. Una variante costosa es el cambio de todas las aberturas o al menos hojas móviles que permitan usar DVH y algo menos costoso, agregar un nuevo vidrio pegado con sellador y un perfil S de aluminio. En los vidriados fijos reemplazarlos por DVH. Similar situación en los grandes vidriados de los ingresos al edificio cambiando el cristal templado con marcos que soporten DVH. ( $Kv_1 = 2.86 \text{ W/m}^2\text{K}$ )
- e. Por la complejidad no se prevé mejoras en pisos. ( $Kp = 1.34 \text{ W/m}^2\text{K}$ )

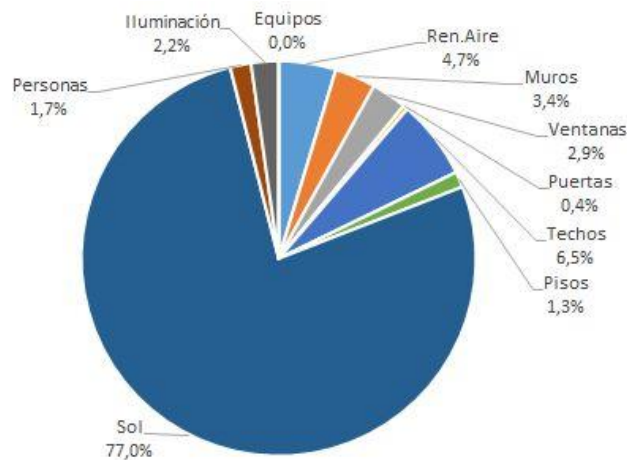
Figura 6: Aportes térmicos discriminados. Situación original verano.

La figura 6 muestra la discriminación de aportes térmicos en el edificio. Se destacan el asoleamiento con el 77%, los techos con el 6,5%, los muros con un 3,4%, y las ventanas con un 2,9%. En la condición de invierno se propuso mejoras en estos, pero es importante la *protección solar*. Este análisis simplificado no considera el aporte solar mediante temperatura sol/aire o similar ni el efecto de la inercia térmica que quizá modificaría la distribución de aportes. No se consideraron sombras arrojadas por árboles o edificios. No es posible modificar aporte de personas, iluminación o renovaciones de aire al ser un edificio público.

Del diagnóstico surge que el edificio tiene una Demanda anual energía eléctrica en refrigeración de **90287,55 kWh/año** y 106,94 kWh/m<sup>2</sup>año, para una temperatura base de refrigeración de 20°C.

Se mantienen las mejoras propuestas para el invierno solo agregando una protección solar en las aberturas que lo requieran. Se busca que los vidriados tengan un FES = 0.45 en ventanas.
