# INFORME TÉCNICO

## CASA RADICAL "RICARDO BALBÍN"

Auditoría del funcionamiento higrotérmico de un edificio patrimonial de la época fundacional del Casco Urbano y su adaptabilidad a las reformas pertinentes para la arquitectura sustentable. Situación de verano.

La Plata, marzo 2023

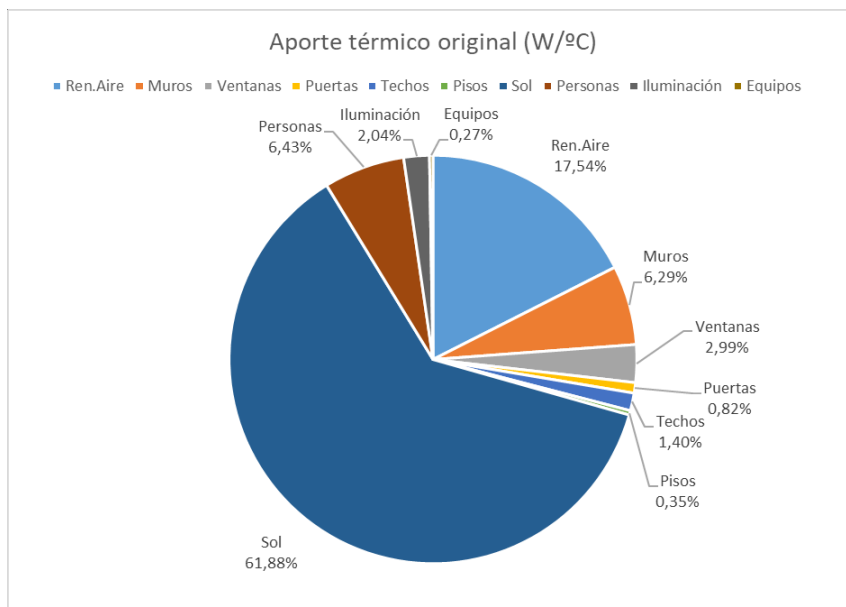
Figura 1. Aportes térmicos discriminados en verano, situación original.

La figura 1 muestra la discriminación de aportes térmicos en el edificio. Se destacan el asoleamiento con el 61,88%, la renovación de aire con un 17,54%, las personas con un 6,43% y los muros con un 6,29%. En esta condición, en consideración del valor patrimonial y las limitaciones de intervención se proponen mejoras para mitigar el aporte solar, en los techos y los muros del salón de actos ya que han sido intervenidos de la construcción original. No es posible modificar aporte de personas, iluminación o renovaciones de aire al ser un edificio con una gran frecuencia de actividades sociales y políticas.

Del diagnóstico surge que el edificio tiene un Coeficiente volumétrico global de pérdidas térmicas Gref (IRAM 11659) de 7,77 W/m<sup>3</sup>K que resulta en una Demanda anual energía eléctrica en refrigeración de 43069,95 kWh/año y 117,75 kWh/m<sup>2</sup>año, para una temperatura base de refrigeración de 20°C.

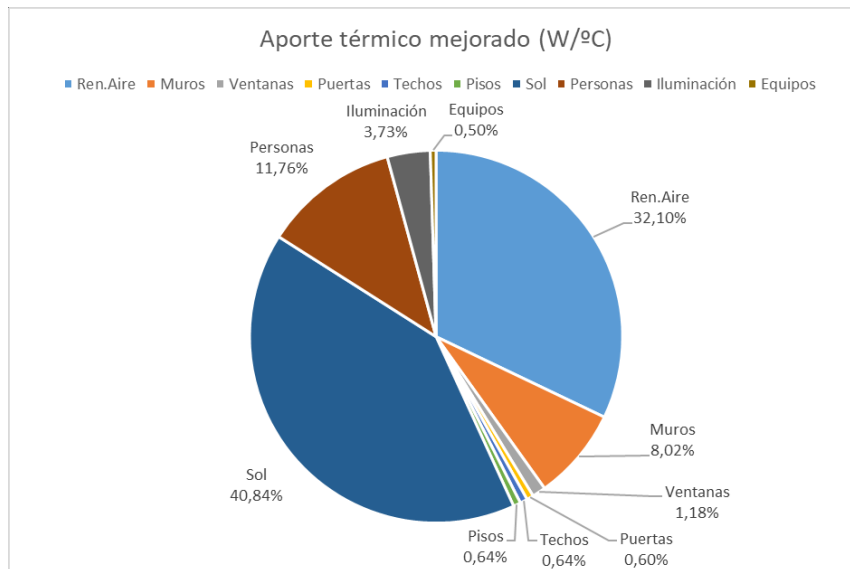
Figura 2. Aportes térmicos discriminados en verano, situación mejorada.

La figura 2 muestra la importante reducción del aporte solar relativo, con las mejoras propuestas lo mismo que en muros, techos y ventanas. No se consideraron las mejoras en renovaciones de aire dado el tipo de función edilicia y costos de intervención.

Del diagnóstico surge que el edificio tiene un Coeficiente volumétrico global de pérdidas térmicas Gref (IRAM 11659) de 4,25 W/m<sup>3</sup>K que resulta en una Demanda anual energía eléctrica en refrigeración de 23538,51 kWh/año y 64,35 kWh/m<sup>2</sup>año, para una temperatura base de refrigeración de 20°C.

- Aislamiento en muros del lado interior con 5cm de lana de vidrio de 30kg/m<sup>3</sup> y placas de roca de yeso de 1,5 cm de espesor, colocándose únicamente en el salón de actos ya que el resto del edificio tiene valor patrimonial.

- En techo desmontar la chapa, cambiar clavaderas a fin de cambiar la membrana hidráulica y colocar dos capas de lana de vidrio Rolac de 5cm para lograr un espesor final de 10cm sobre el cielorraso de yeso suspendido. Reinstalar la chapa ondulada y/o cambiar por una cubierta nueva según el estado de corrosión que posean.

- La intervención más costosa es en vidriados, sea en aislamiento, como en protección solar. Una variante costosa es el cambio de todas las aberturas o al menos hojas móviles que permitan usar DVH y algo menos costoso, agregar un nuevo vidrio pegado con sellador y un perfil S de aluminio. En los vidriados fijos reemplazarlos por DVH. En las aberturas históricas buscar restaurarlas permitiendo la colocación de DVH. Buscar mantener los postigos con adecuada restauración.

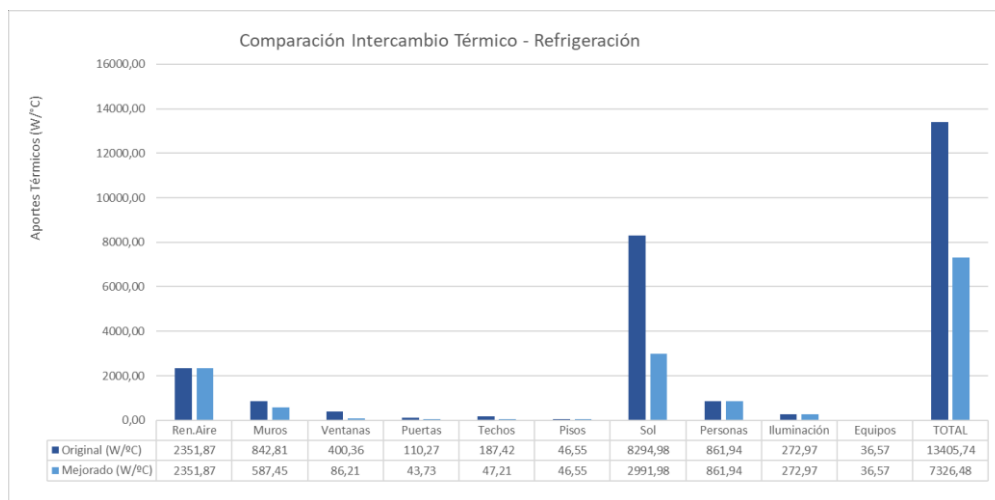
Figura 3. Comparación de intercambio térmico entre la situación original y mejorada.

La implementación de las mejoras en muros, techos y vidriados permitirá reducir la demanda de energía en calefacción en un 54,65%.
