INFORME TÉCNICO

Caso: Centro Cultural Oeste

INFORME EJECUTIVO

Proyecto EUROCLIMA «Edificios municipales energéticamente eficientes y sustentables»

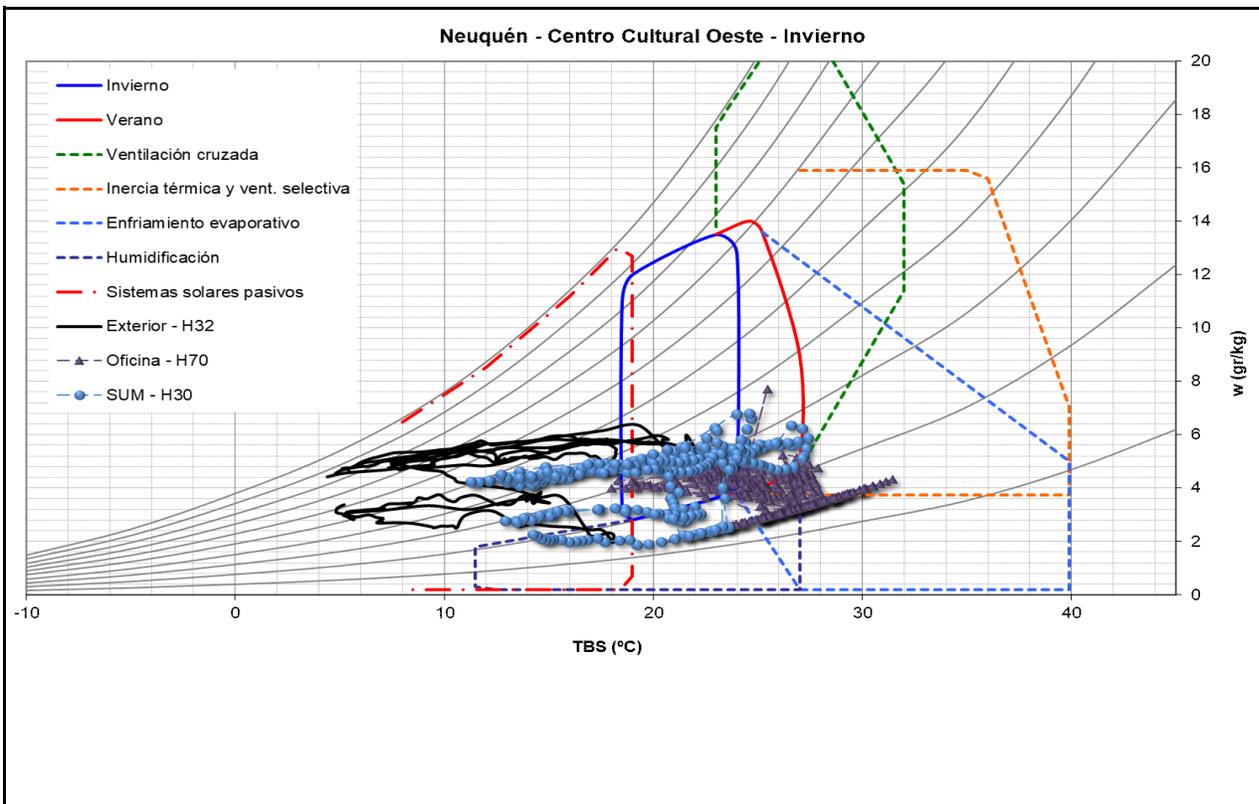
SITUACIÓN DE CONFORT HIIGROTÉRMICO EN INVIERNO

Lectura: 19/8/2022 13:00
 26/8/2022 09:00
 T [°C] Prom: 11,52
 HR [%] Prom: 56,38

Lectura: 19/8/2022 13:00
 26/8/2022 08:30
 T [°C] Prom: 19,57
 HR [%] Prom: 31,16

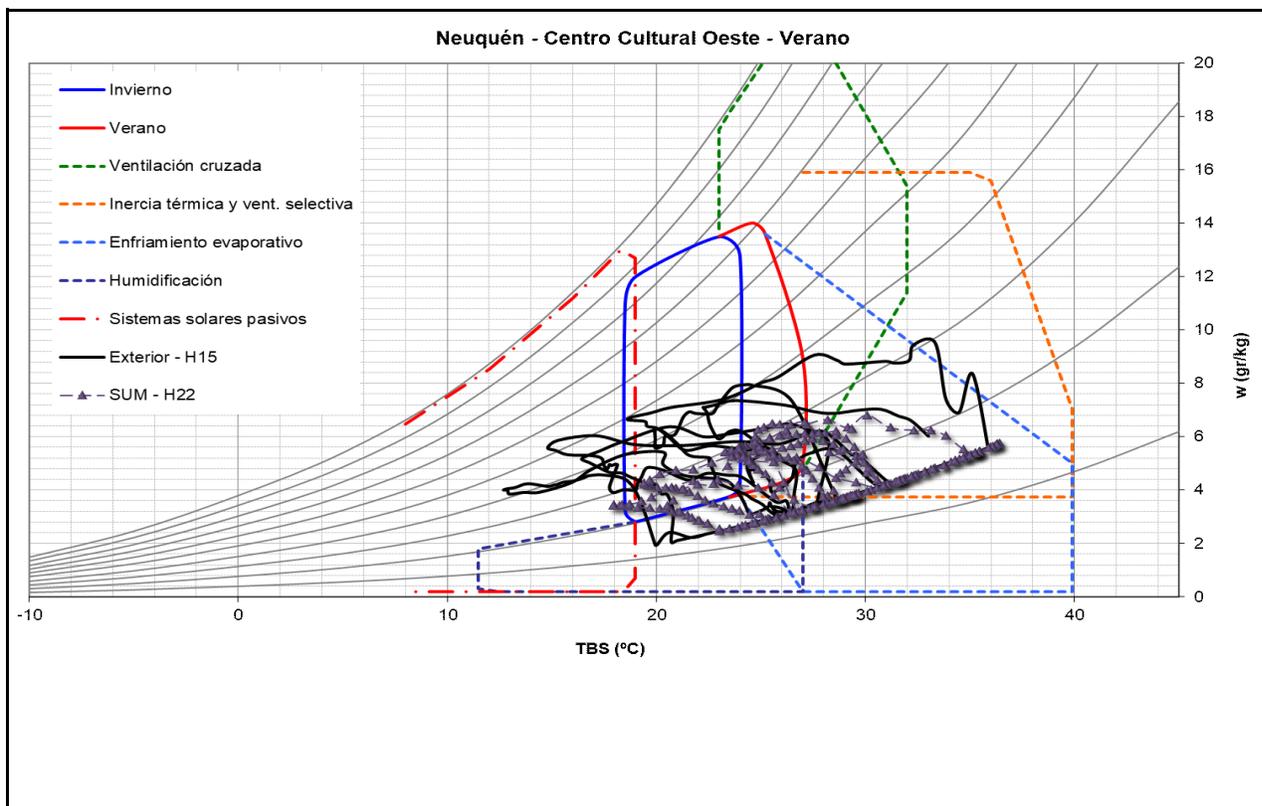
SITUACIÓN DE CONFORT HIIGROTÉRMICO EN VERANO

Lectura: 8/2/2022 13:30
 14/2/2022 13:00
 T [°C] Prom: 24,64
 HR [%] Prom: 26,88

Lectura: 8/2/2022 12:30
 14/2/2022 12:30
 T [°C] Prom: 27,38
 HR [%] Prom: 20,21

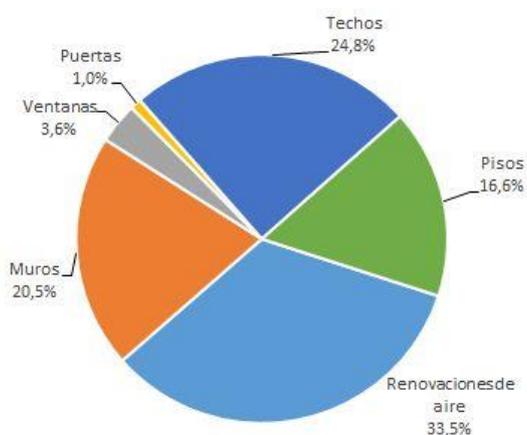
Figura 1: Pérdidas térmicas discriminadas situación original

Del diagnóstico surge que el edificio tiene un Coeficiente volumétrico global de pérdidas térmicas Gcal (IRAM 11604) de 2,09 W/m³K y un Coeficiente de pérdidas unitarias 8,31 W/m²K que resulta en una Demanda anual energía eléctrica en calefacción de **41243,20 kWh/año** y 121,48 kWh/m²año, para una temperatura base de calefacción de 20°C.

A fin de definir estrategias de rehabilitación se analizan las pérdidas y se encuentra que es factible intervenir los techos (24,8%), muros (20,5%) y vidriados (4,62%, ventanas), según Figura 1, a fin de lograr mejoras en la demanda de energía.

- Aislamiento en muros livianos con 100mm de lana de vidrio con foil de aluminio. ($K_{m1} = 0.28 \text{ W/m}^2\text{K}$)
- En techos de chapa agregar 10cm de lana de vidrio con foil de aluminio sobre el cielorraso. ($K_{t2} = 0.29 \text{ W/m}^2\text{K}$)
- La intervención más costosa es en vidriados, sea en aislamiento, como en protección solar. Una variante costosa es el cambio de todas las aberturas o al menos hojas móviles que permitan usar DVH y algo menos costoso, agregar un nuevo vidrio pegado con sellador y un perfil S de aluminio. En los vidriados fijos reemplazarlos por DVH. Similar situación en los grandes vidriados de los ingresos al edificio cambiando el cristal templado con marcos que soporten DVH. ($K_{v1} = 2.86 \text{ W/m}^2\text{K}$)
- Es posible agregar un piso flotante sobre 25mm de panel de fibra de vidrio. ($K_p = 0,52 \text{ W/m}^2\text{K}$)

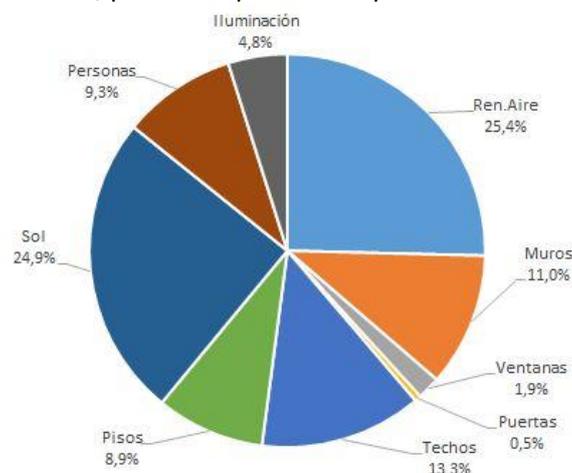
Figura 6: Aportes térmicos discriminados. Situación original verano.

La figura 6 muestra la discriminación de aportes térmicos en el edificio. Se destacan el asoleamiento con el 24,9%, los techos con el 13,3%, los muros con un 11,0%, y las ventanas con un 1,9%. En la condición de invierno se propuso mejoras en estos, pero es importante la *protección solar*.

Se mantienen las mejoras propuestas para el invierno solo agregando una protección solar en las aberturas que lo requieran. Se busca que los vidriados tengan un FES = 0.13 en ventanas.

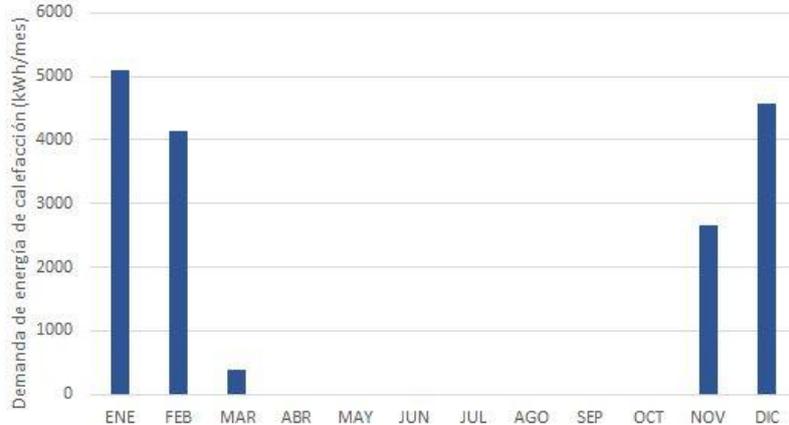
Figura 7: Variación mensual de la demanda de energía en refrigeración actual.

Del diagnóstico surge que el edificio tiene una Demanda anual energía eléctrica en refrigeración de **16872,51 kWh/año** y 49,70 kWh/m²año, para una temperatura base de refrigeración de 20°C.
