INFORME TÉCNICO

Caso: Palacio municipal

Proyecto EUROCLIMA «Edificios municipales energéticamente eficientes y sustentables»

Caso: Palacio Municipal. Pérez, Santa Fe.

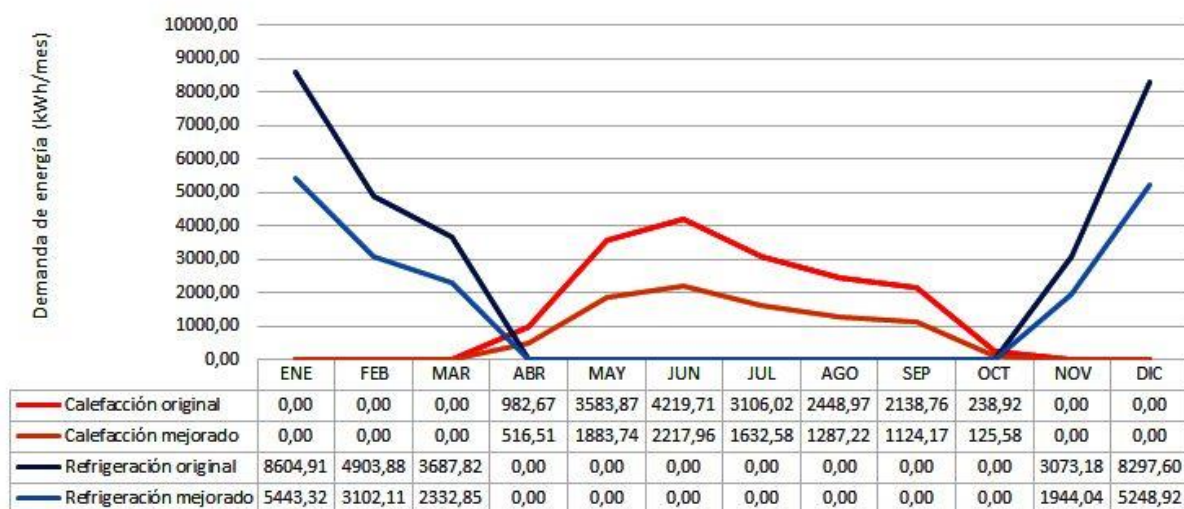
Figura 1: Comparación de demandas de energía en climatización mensual original y con mejoras.

El edificio es de construcción convencional en la arquitectura ferroviaria de directivos de FFCC ingleses a fines del siglo XIX en el país y de baja eficiencia energética en su envolvente. El personal manifiesta que es algo caliente en los meses de verano y algo frío en los meses de invierno. El diagnóstico energético muestra que en la condición actual el edificio requiere 16718,93 kWh/año en calefacción y 28567,39 kWh/año en refrigeración y con todas las medidas de rehabilitación podría reducirse a 8787,76 kWh/año y 18071,25 kWh/año respectivamente. Implica una reducción en la demanda de 47,44 % en calefacción y 36,74 % en refrigeración. Así tendríamos como indicador de comparación en calefacción 21,10 kWh/m².año y 43,38 kWh/m².año en refrigeración con un total de 64,48 kWh/m².año. Relativamente sencillo de reducir con medidas pasivas de eficiencia energética. Se sugiere el uso de medidas activas combinando energías renovables con sistema de climatización muy eficiente como aerotermia.

La medida más importante es trabajar sobre los techos y muros:

- 1) agregar 10 cm de lana de vidrio con foil de aluminio inferior sea levantando las chapas o bajo el cielorraso;
- 2) En muros aislar con EIFS/SATE de 4 o 5 cm de EPS de 30Kg/m³ en la cara opaca exterior de contarse con autorización de la secretaría de cultura.
- 3) La medida quizá más costosa sea cambiar las carpinterías de ventanas por otras de PVC con DVH junto a persianas metálicas exteriores automatizadas. O modificar las hojas de madera para admitir DVH sin cambiar la imagen patrimonial.

Dado que a pesar de estas medidas el edificio seguirá demandando energía se sugiere actualizar los equipos de climatización con un sistema por aerotermia alimentado por un generador fotovoltaico instalado en los techos que además brindará protección solar adicional.

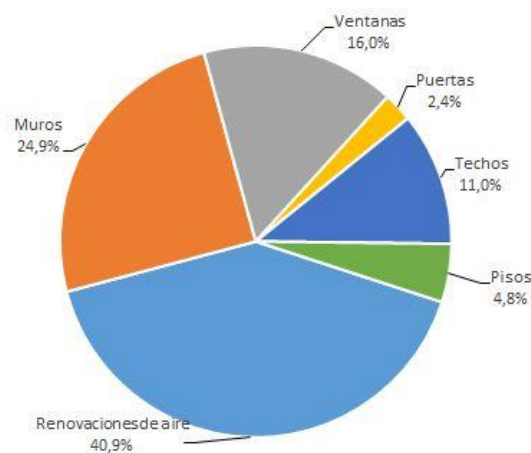
Figura 1: Pérdidas térmicas discriminadas situación original

A fin de definir estrategias de rehabilitación se analizan las pérdidas y se encuentra que es factible intervenir los techos (11%), muros (24,9%) y vidriados (18,4%, ventanas y puertas), según Figura 1, a fin de lograr mejoras en la demanda de energía.

- Aislamiento en muros tipo EIFS/SATE (External Insulation Finish System) con 5 cm de EPS de 30kg/m³ y base coat reforzado con malla Fibra Vidrio 10x10mm de 110g/m² en los muros con terminación exterior revocada. (K_{m1}= 0.51 W/m²K)

- En techos de chapa, dos opciones: a. aplicar un rociado de 50mm de PUR en el exterior y terminarlo con pintura blanca refractante de base acrílica o b. incorporar un nuevo cielorraso con 100 mm de lana de vidrio tipo Rolac plata. (K_{t1}= 0.26 W/m²K)

- La intervención más costosa es en vidriados, sea en aislamiento, como en protección solar. Una variante costosa es el cambio de todas las aberturas o al menos hojas móviles que permitan usar DVH y algo menos costoso, agregar un nuevo vidrio pegado con sellador y un perfil S de aluminio. En los vidriados fijos reemplazarlos por DVH. Similar situación en los grandes vidriados de los ingresos al edificio cambiando el cristal templado con marcos que soporten DVH. (K_{v1}= 2.86 W/m²K)

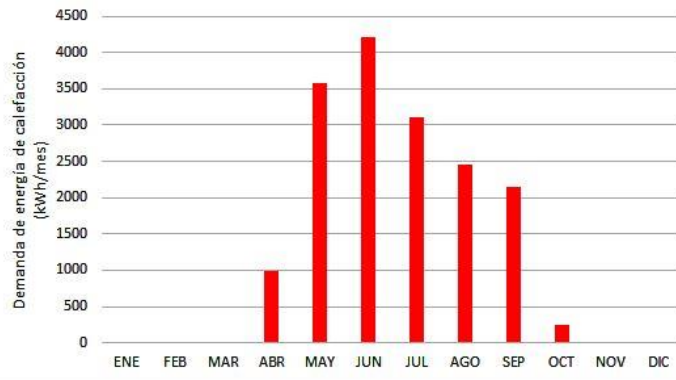
Figura 2: Demanda de energía en calefacción en kWh/mes calculado para T_{cal}= 20°C, situación original

Del diagnóstico surge que el edificio tiene un Coeficiente volumétrico global de pérdidas térmicas Gcal (IRAM 11604) de 1,71 W/m³K y un Coeficiente de pérdidas unitarias 3,42 W/m²K que resulta en una Demanda anual energía eléctrica en calefacción de **16718,93 kWh/año** y 40,14 kWh/m²año, para una temperatura base de calefacción de 20°C.

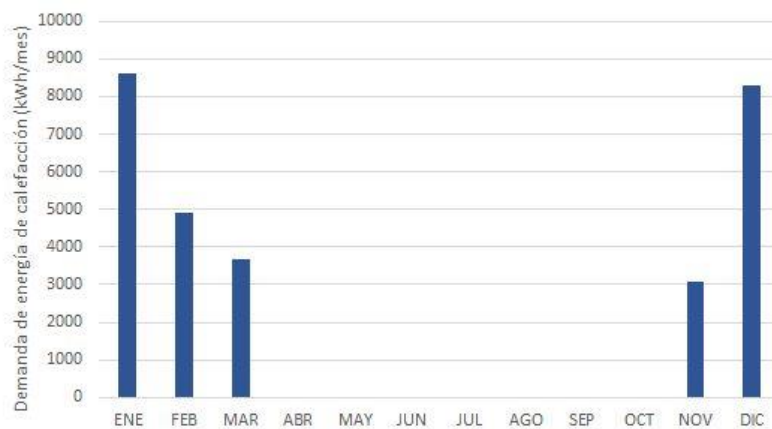
Figura 7: Variación mensual de la demanda de energía en refrigeración actual.

Del diagnóstico surge que el edificio tiene una Demanda anual energía eléctrica en refrigeración de **28567,76 kWh/año** y 68,58 kWh/m²año, para una temperatura base de refrigeración de 20°C.

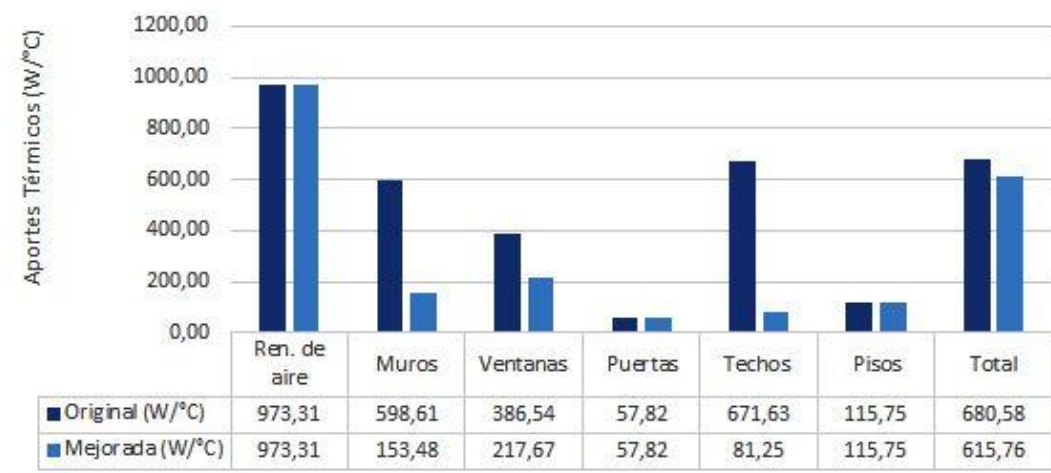
Figura 9: Comparación de edificio original y mejorado. Situación verano.

En la figura 9 se comparan el edificio original con el que resulta de las propuestas de mejoras. Destacan las reducciones en muros, ventanas, techos y en asoleamiento.

La figura 9 compara las demandas de energía entre el edificio original y el mejorado. Las reducciones más importantes se dan en asoleamiento, techos y muros. seguido de ventanas por conducción e iluminación.

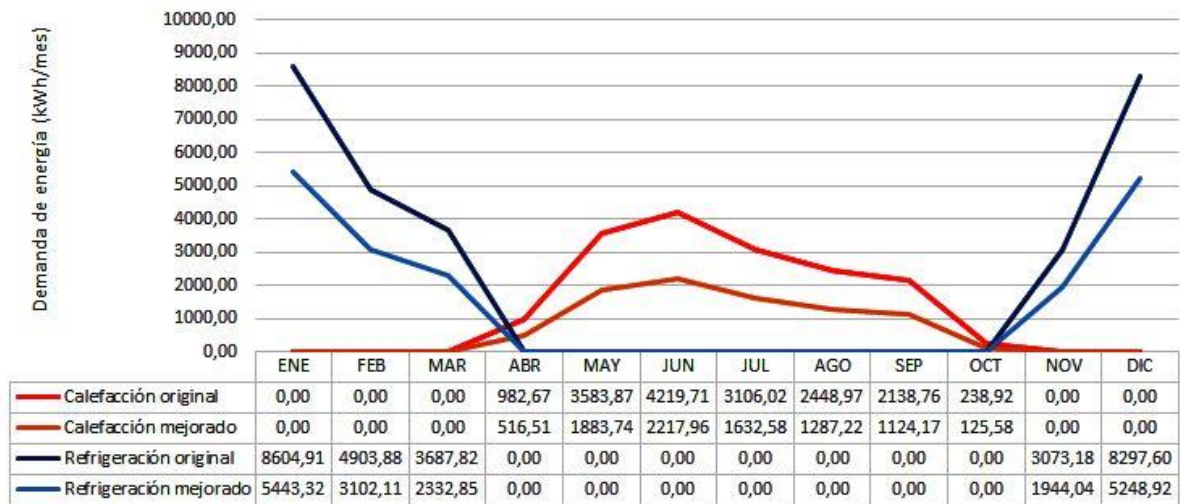
Figura 11: Comparación anual.

La figura 11 a modo de conclusión muestra que la reducción total anual de energía en climatización con las medidas de mejora propuestas podría ser de un 40,79% para mantener el edificio en una temperatura constante de 20°C a lo largo de 8hs de lunes a viernes todo el año. Reduciendo de los 108,72 kWh/m²año a 64,48 kWh/m²año.

Esto muestra la necesidad de implementar soluciones de fondo en especial en protección solar de superficies vidriadas y techos. Luego queda planificar un sistema termomecánico de climatización sustentable adecuado al edificio por su especial implantación.
