INFORME TÉCNICO

Caso: Secretaría Turismo
Municipio: San Martín de los Andes
Provincia: Neuquén

Proyecto EUROCLIMA «Edificios municipales energéticamente eficientes y sustentables»

Caso: Secretaría de Turismo, San Martín de los Andes, Neuquén.

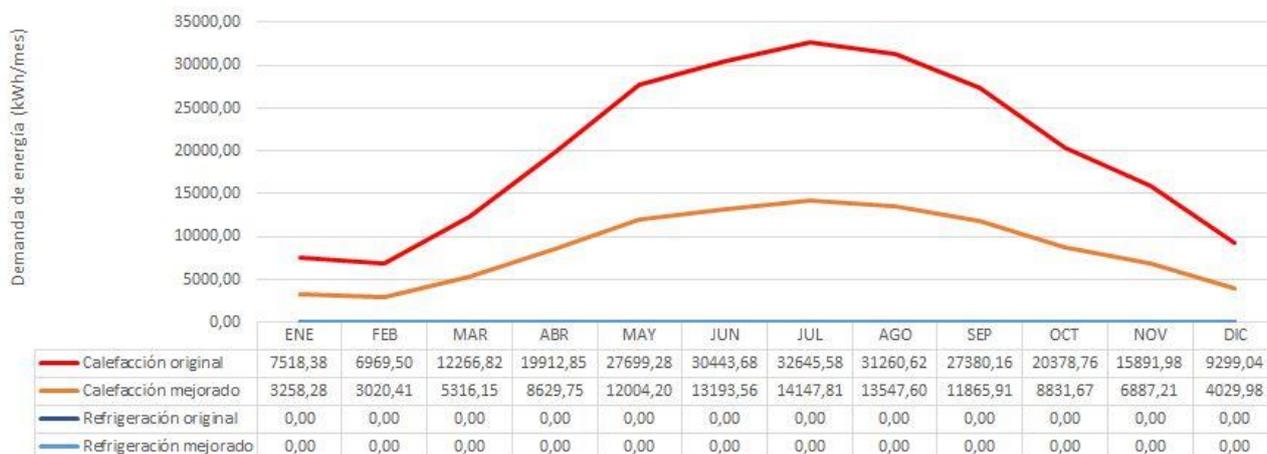
Figura 1: Comparación de demandas de energía en climatización mensual original y con mejoras.

personal y los auditores manifiestan que es muy caluroso debido a estar sobre-calefactado en todo el año. El diagnóstico energético muestra que en la condición actual el edificio requiere 241666,64 kWh/año en calefacción y nada en refrigeración y con todas las medidas de rehabilitación podría reducirse a 104732,54 kWh/año. Implica una reducción en la demanda de 56,66 % en calefacción y 0% en refrigeración. Así tendríamos como indicador de comparación en calefacción 155,68 kWh/m².año y 0 kWh/m².año en refrigeración con un total de 155,68 kWh/m².año. Relativamente simple de reducir con medidas pasivas de eficiencia energética.

- 1) agregar 10 cm de lana de vidrio con foil de aluminio inferior sobre un cielorraso o desmontar el techo y mejorar el aislamiento, mejor si son 20cm;
- 2) En muros realizar un EIFS/SATE con 5cm de EPS de 30kg/m³ y basecoat reforzado con malla de fibra de vidrio. Por ser clima muy frio verificar el riesgo de condensación y agregar barrera de vapor con una capa de emulsión asfáltica en la cara exterior o pintura base caucho. Mejor si son 10cm de aislamiento.
- 3) En pisos aplicar una capa de panel PF100 de 2mm, un foil de polietileno de 200 micrones y terminar con una capa de concreto armado pulido de 3 a 4cm de espesor.
- 4) La medida quizá más costosa sea cambiar las carpinterías de ventanas por otras de PVC con DVH lowE.

Dado que a pesar de estas medidas el edificio seguirá demandando energía, principalmente en invierno, se sugiere diseñar y construir un recibidor cerrado a modo de "chiflonera" en las puertas de frente y del fondo. El edificio cuenta con medidor de energía eléctrica y de GN. El sistema de calefacción no es adecuado para este edificio abierto interiormente y de gran volumen. Se recomienda luego de su rehabilitación cambiarlo por piso radiante por agua caliente con calderas murales de condensación a gas natural y colectores solares en el faldón norte del techo.

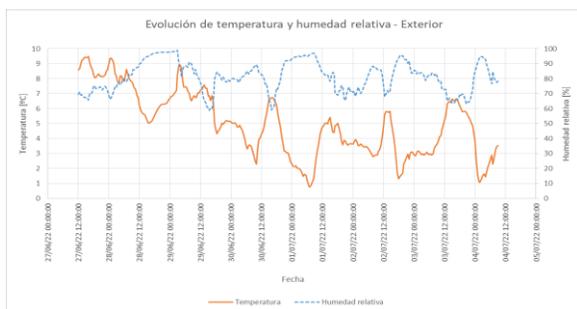
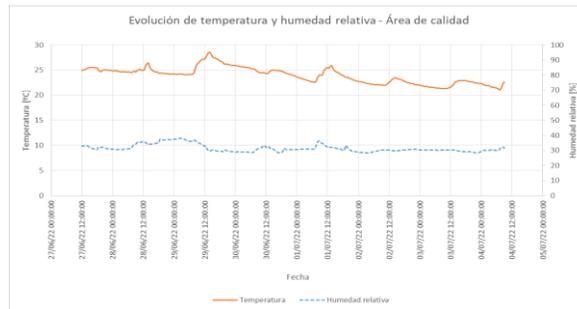
Lectura: 27/6/2022 12:00
 4/7/2022 09:00
 T [°C] Prom: 5,00
 HR [%] Prom: 81,30

Lectura: 27/6/2022 12:00
 4/7/2022 09:00
 T [°C] Prom: 23,95
 HR [%] Prom: 31,37

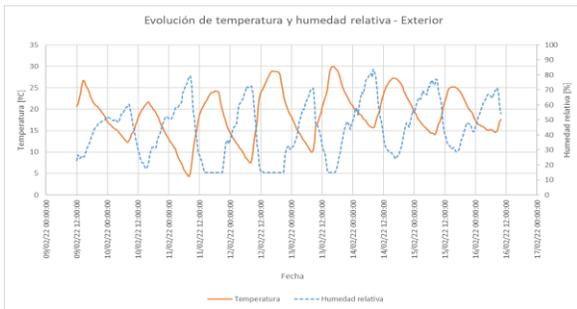
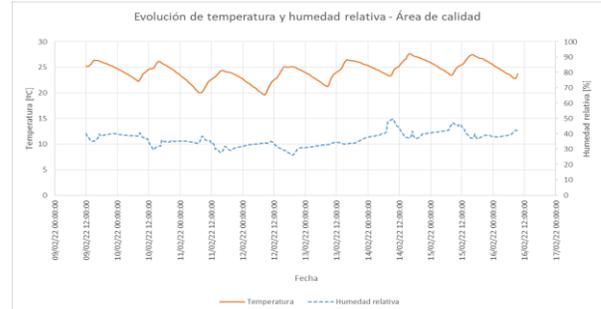
Lectura: 9/2/2022 12:00
 16/2/2022 10:00
 T [°C] Prom: 18,69
 HR [%] Prom: 4,82

Lectura: 9/2/2022 12:00
 16/2/2022 09:30
 T [°C] Prom: 24,28
 HR [%] Prom: 36,42

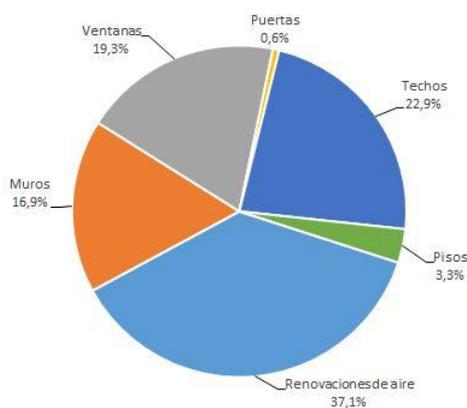
Figura 1: Pérdidas térmicas discriminadas situación original

A fin de definir estrategias de rehabilitación se analizan las pérdidas y se encuentra que es factible intervenir los techos (22,9%), muros (16,9%) y vidriados (19,3%, ventanas), según Figura 1, a fin de lograr mejoras en la demanda de energía.

- Aislamiento en muros con EIFS/SATE de 50/80mm. ($K_{m1} = 0.43 \text{ W/m}^2\text{K}$)
- En techos agregar 10/0cm de lana de vidrio con foil de aluminio sobre el cielorraso entre cabios y reemplazar. ($K_{t2} = 0.29 \text{ W/m}^2\text{K}$)

- La intervención más costosa es en vidriados, sea en aislamiento. Una variante costosa es el cambio de todas las aberturas o al menos hojas móviles que permitan usar DVH y algo menos costoso, agregar un nuevo vidrio pegado con sellador y un perfil S de aluminio. En los vidriados fijos reemplazarlos por DVH. Similar situación en los grandes vidriados de los ingresos al edificio cambiando el cristal templado con marcos que soporten DVH lowE. ($K_{v1} = 1.86 \text{ W/m}^2\text{K}$)

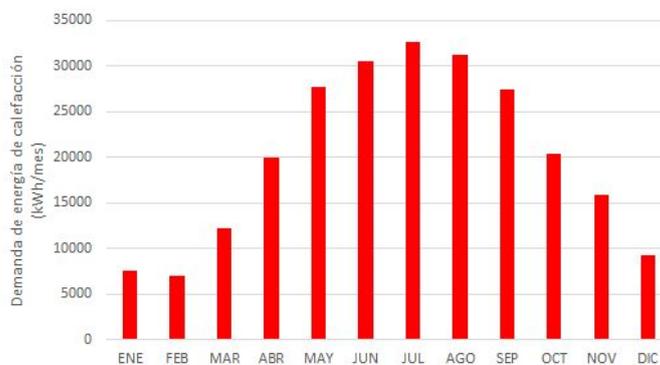
Figura 2: Demanda de energía en calefacción en kWh/mes calculado para TBcal= 20°C, situación original

Del diagnóstico surge que el edificio tiene un Coeficiente volumétrico global de pérdidas térmicas Gcal (IRAM 11604) de 1,89 W/m³K y un Coeficiente de pérdidas unitarias 3,98 W/m²K que resulta en una Demanda anual energía eléctrica en calefacción de **241666,64 kWh/año** y 358,99 kWh/m²año, para una temperatura base de calefacción de 20°C.

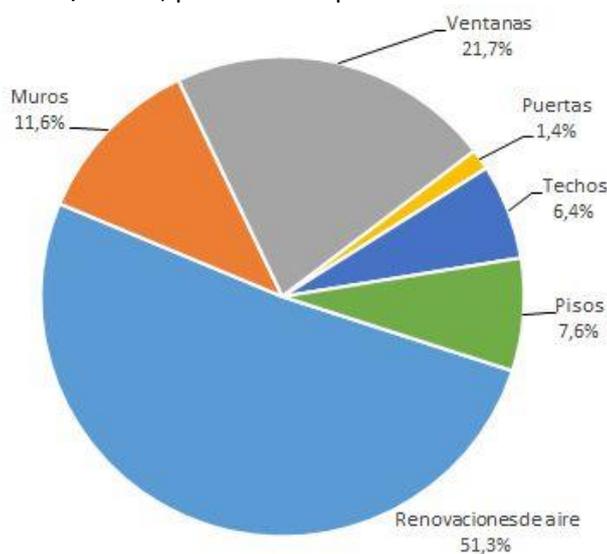
Figura 3: Pérdidas térmicas discriminadas situación mejorada

La implementación de las mejoras en muros, techos y vidriados permitirá reducir la demanda de energía en calefacción en un 56,66 %. El edificio tendrá un Coeficiente volumétrico global de pérdidas térmicas Gcal (IRAM 11604) de 0.82 W/m³K, que resulta en una Demanda anual energía eléctrica en calefacción de **104732,54 kWh/año** y 155,58 kWh/m²año, para una temperatura base de calefacción de 20°C.

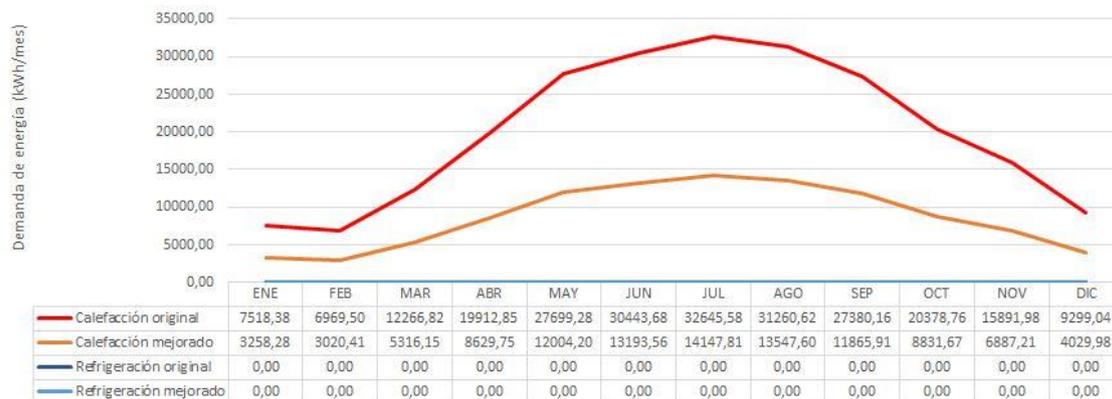
Figura 11: Comparación anual.

La figura 11 a modo de conclusión muestra que la reducción total anual de energía en climatización con las medidas de mejora propuestas podría ser de un 56,66% para mantener el edificio en una temperatura constante de 20°C a lo largo de 8hs de lunes a viernes todo el año. Reduciendo de los 358,99 kWh/m²año a 155,58 kWh/m²año.

Esto muestra la necesidad de implementar soluciones de fondo en especial en aislamiento térmico intensivo de superficies vidriadas, muros y techos. Luego queda planificar un sistema termo mecánico de climatización sustentable adecuado al edificio por su implantación urbana.
