ANÁLISIS DE FALLA DE UNA MATRIZ DE EXTRUSIÓN DE ALUMINO

Laboratorio de Investigaciones en Metalurgia Física “Ing. Gregorio Cusminsky” (LIMF) –
Facultad de Ingeniería – UNLP – CIC PBA
48 y 116, La Plata, Buenos Aires, Argentina
pablo.bonvicini@ing.unlp.edu.ar

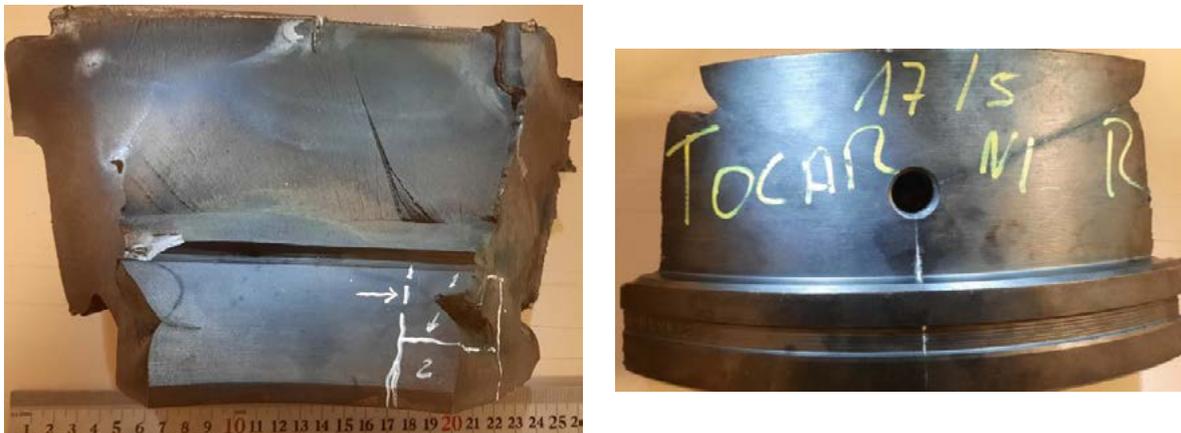
Una matriz de extrusión, fabricada en acero para herramientas del tipo AISI H13, falló en forma súbita al comenzar a aplicarle carga en su primera operación luego de su tratamiento térmico final de nitrocementación.

Figura 1 Fotografías de recepción Matriz Fracturada

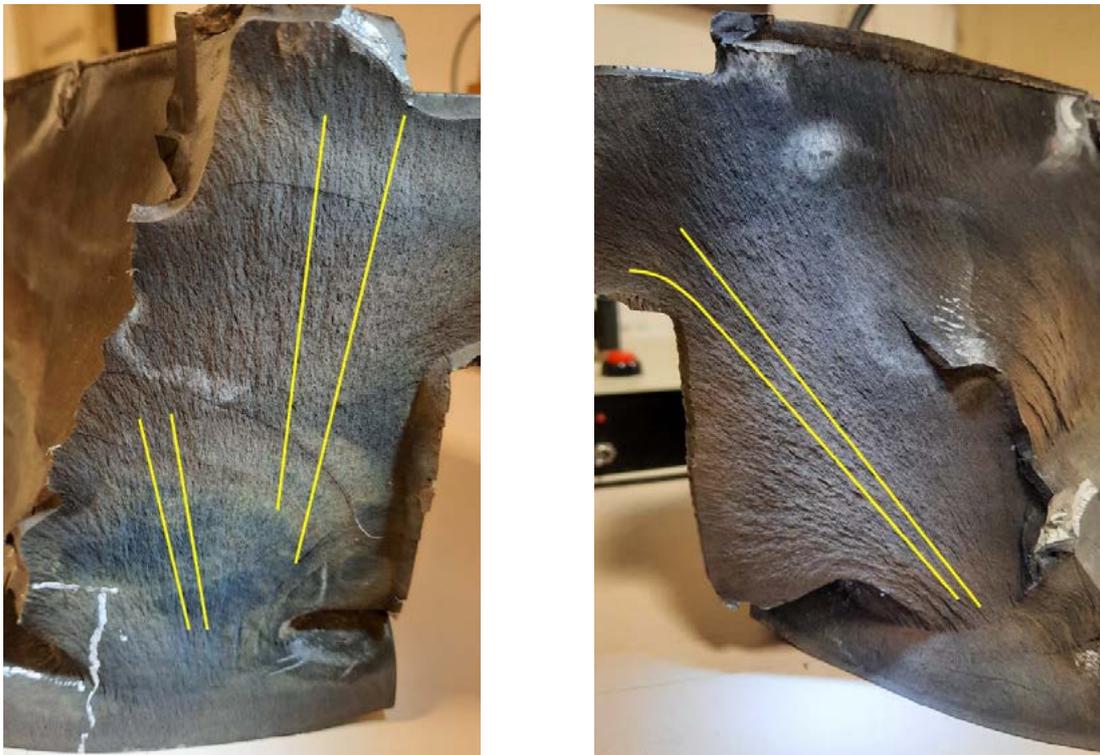
En la Figura 2 se muestran superficies de fractura de la matriz. El análisis fractográfico revela características macroscópicas de una rotura frágil (*numerosas marcas radiales en los planos de fractura y labios de corte hacia el final de fractura sobre superficies libres*).

Figura 2 Superficies de fractura de la matriz de extrusión. En amarillo, se simbolizan las marcas de propagación radiales.

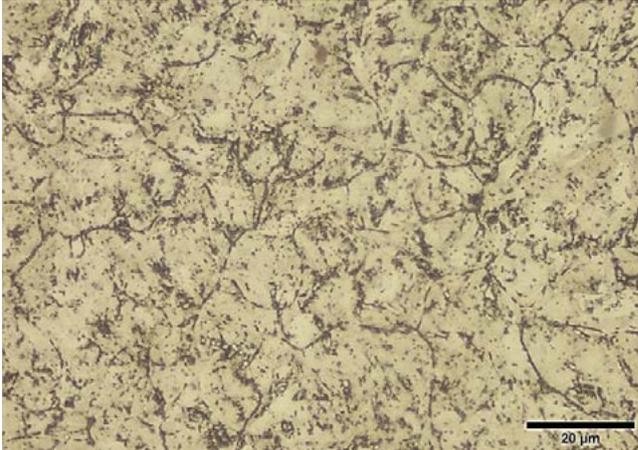
En las Figuras 3 y 4 se muestra la microestructura del núcleo de la matriz de extrusión. Esta es martensita revenida (fina dispersión de pequeños carburos esféricos en una matriz ferrítica). No se observan discontinuidades ni defectos, y el material es homogéneo; todo lo cual indica que el tratamiento térmico de temple y revenido del acero fue correctamente efectuado. En las Figura 5 y Figura 6 se muestra la microestructura correspondiente a la región superficial de la matriz de extrusión, que fue sometida a un tratamiento termoquímico de endurecimiento superficial mediante nitrocarburoización. La observación mediante microscopía óptica revela presencia de una zona de difusión de entre 90-100 μm de espesor (contraste más oscuro en la Figura 5). Adicionalmente se observa una capa superficial clara denominada *compound layer* (formada por nitruros y carbonitruros). Se notan dos tonalidades en la Figura 6 del detalle de la capa superficial, en contraste con la característica capa blanca (*White Layer*) de nitruro ϵ que se suele encontrar en los componentes nitrurados o nitrocarburoados. También se destaca la formación de precipitados gruesos en los límites de los granos de la austenita previa (γ_{previo}) en la región subsuperficial cercana al borde de la capa nitrocarburoada (señalado con flechas rojas en la Figura 6). Debe destacarse que la presencia de estos precipitados (de acuerdo con la bibliografía pueden ser nitruros de hierro $-\text{Fe}_3\text{N}-$, carbonitruros o cementita) da

Figura 3 Microestructura del sustrato de la matriz de extrusión. Micrografía óptica, campo claro. Reactivo de ataque: Nital 2%. 1000X.

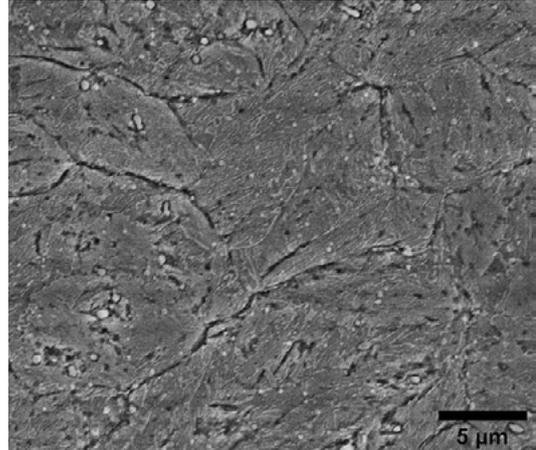
Figura 4 Microestructura del sustrato de la matriz de extrusión. Micrografía SEM, electrones secundarios. Reactivo de ataque: Nital 2%. 10000X.

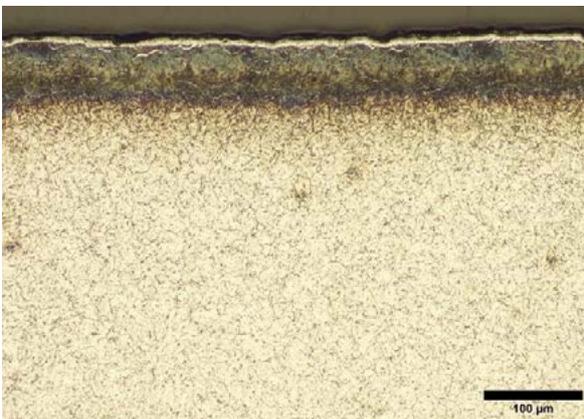
lugar a una excesiva fragilidad de esta zona y, por lo tanto, a promover fallas prematuras por fractura frágil; comprometiendo así la integridad estructural de la matriz de extrusión. Este tratamiento superficial proporcionó un marcado endurecimiento de la superficie, como lo demuestra la evolución del perfil de microdureza mostrado en la Figura 7, desde 480-490 HV (sustrato) a una dureza máxima de ~820 HV (cerca de la superficie). La profundidad efectiva, definida como la profundidad donde la dureza es 100 unidades HV más alta que en el núcleo¹ ronda los 80 μm . La profundidad de penetración del tratamiento, estimada a partir del perfil de dureza, es consistente con la respuesta al ataque de la capa superficial observada con anterioridad.

Figura 5 Microestructura superficial de la matriz de extrusión. Micrografía óptica, campo claro. Reactivo de ataque: Nital 2%. 200X.

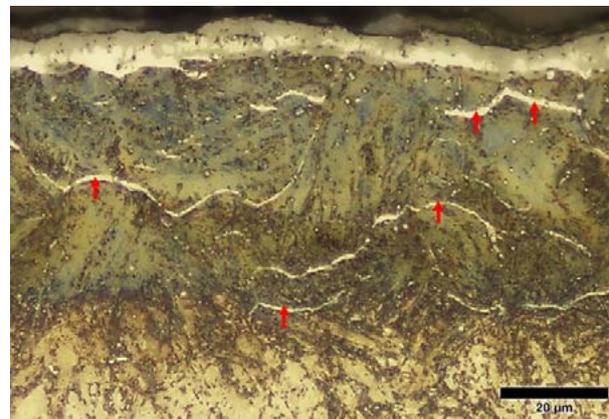
Figura 6 Microestructura superficial de la matriz de extrusión. Detalle de la capa superficial nitrocarburo. Micrografía óptica, campo claro. Reactivo de ataque: Nital 2%. 1000X. Flechas rojas señalan precipitados en borde de grano γ_{previo} .

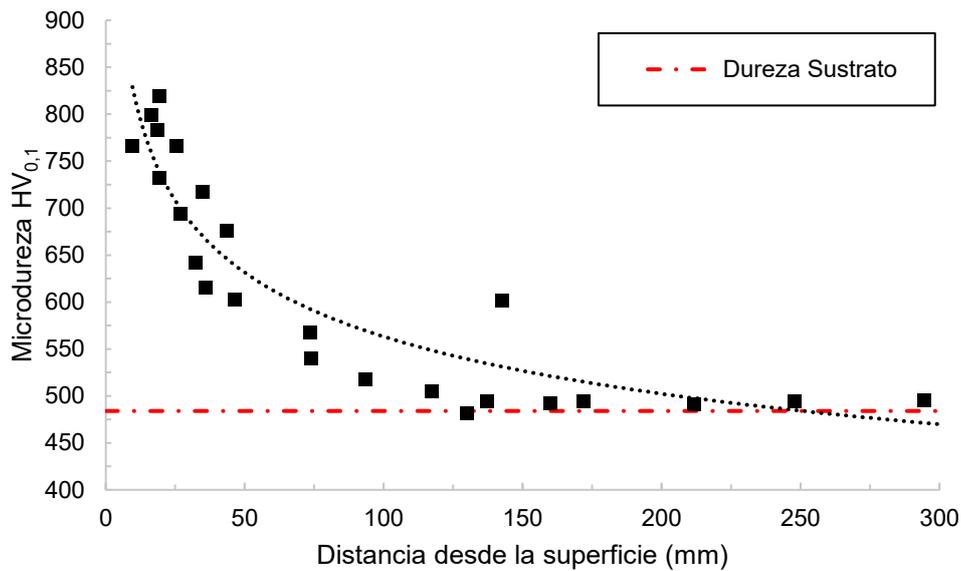
Figura 7 Perfil de microdureza desde la superficie nitrocarburada hasta el sustrato.

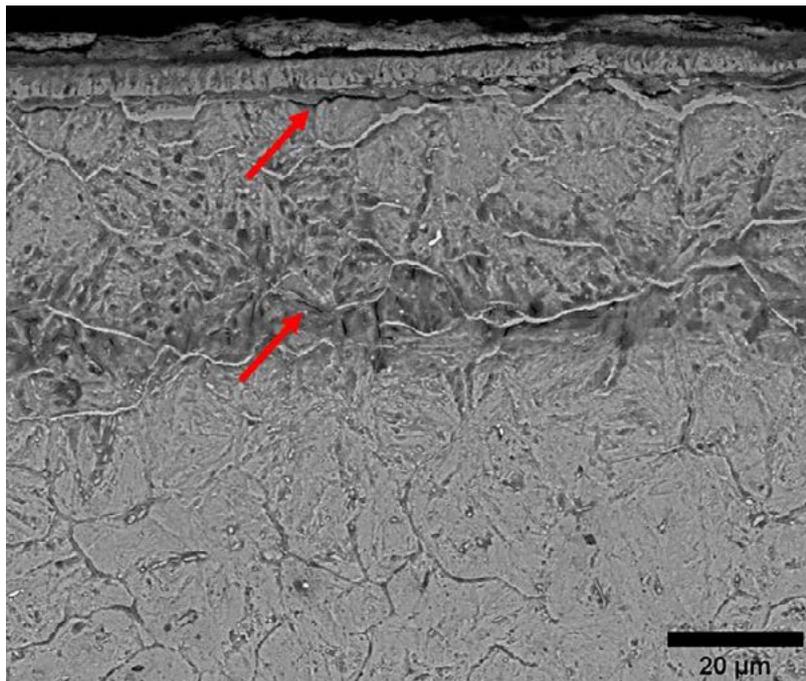
En la Figura 8 se muestra la microestructura de la región superficial de la matriz de extrusión obtenida mediante microscopía electrónica de barrido, la cual confirma en detalle a mayor aumento y definición, la presencia de los precipitados gruesos y continuos en los límites de los granos de la austenita previa (producto de la nitrocementación) y la presencia de múltiples microfisuraciones, tanto de la capa superficial (*capa compuesta*) como de la región subsuperficial, a lo largo de los precipitados en borde de grano γ_{previo} (*intergranular*). Esto se considera atribuible a la gran cantidad de los precipitados de carbonitruros sobre límite de grano en la capa de difusión y al endurecimiento excesivo por solución sólida (intersticial por C y N) de la ferrita. Dado que la tenacidad a la fractura de la capa de difusión es muy baja, las fisuras pueden propagarse fácilmente hasta el material del sustrato, afectando adversamente la integridad estructural del elemento.

Figura 8 Microestructura superficial de la matriz de extrusión. Detalle de la capa superficial nitrocarburada. Micrografía electrónica de barrido, electrones retrodispersados. Reactivo de ataque: Nital 2%. 2500X. Con flechas rojas se señala presencia de microfisuras.

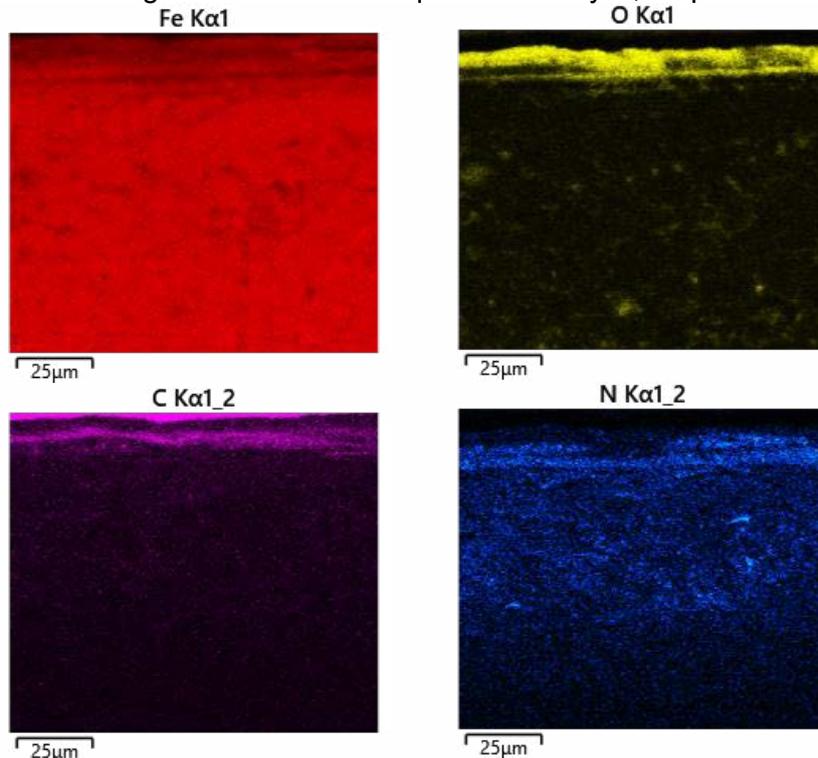
La Figura 9 muestra mapeos de rayos X obtenidos por EDS, y la Figura 10 un barrido de línea EDS sobre esta región microestructural para conocer la distribución elemental, particularmente de C, O y N. En estos análisis se evidencia la presencia de una muy fina capa externa de oxidación superficial, que se encuentra por encima de la capa nitrocarburada. También se observa la región de difusión enriquecida en C y N, respecto del sustrato.

Figura 9 Mapeo elemental EDS sobre la región superficial de la **Figura 8**.

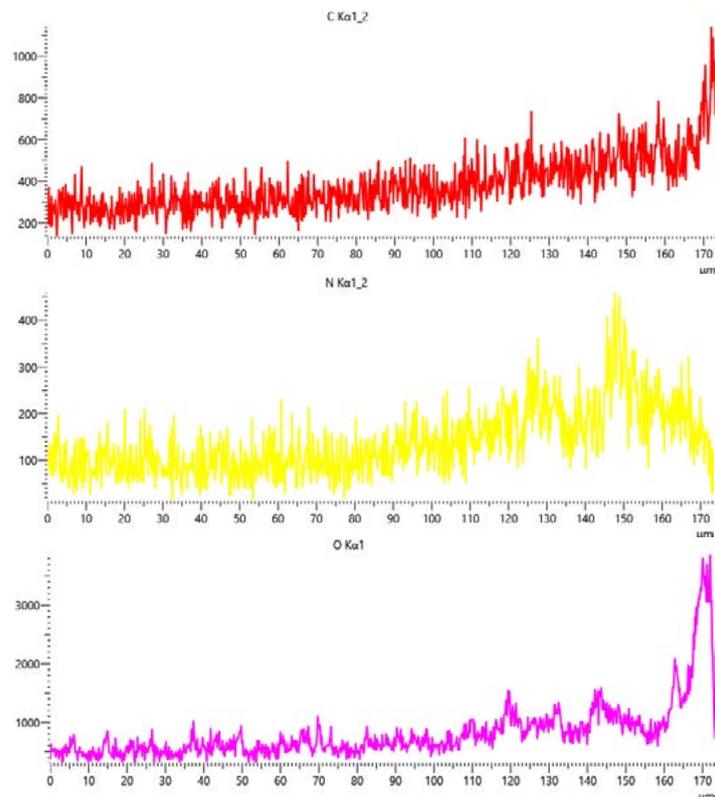
Figura 10 Barrido de línea de los elementos C, N y O desde el sustrato hacia la superficie
