Congreso Internacional de Distribución Eléctrica
31 de Octubre al 2 de Noviembre de 2022
Buenos Aires Marriott Hotel, República Argentina

**IITREE – FI-UNLP
ARGENTINA**

MÉTODOS PRÁCTICOS PARA LA MITIGACIÓN DE PERTURBACIONES EN REDES DE DISTRIBUCIÓN

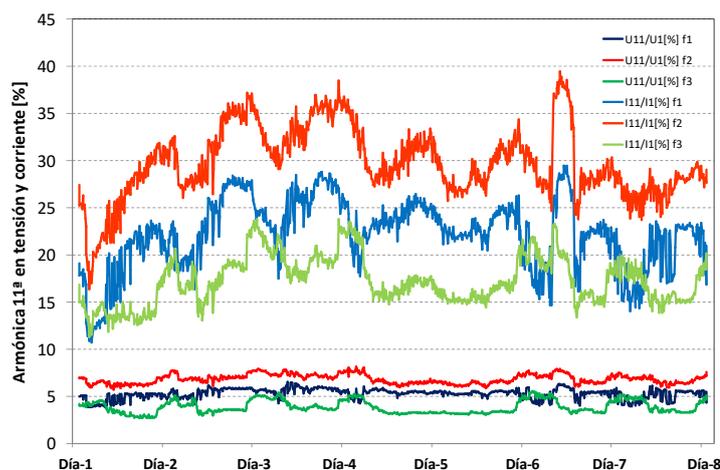
El perfil de medición semanal normalizada – para esta armónica en particular en tensión y corriente – es el que se muestra en la Fig. 1. Según [1] el valor máximo permitido para la armónica 11^a en la tensión en BT es 3,5%. El valor medido en las barras del CT se encontró por encima de este nivel de referencia durante toda la semana de medición, por lo que cabría penalidad para la Distribuidora.

Fig.1. Perfil de armónica 11^a en tensiones y corrientes.

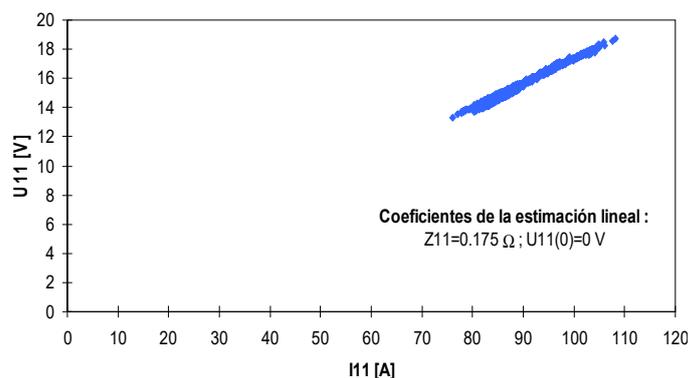
Fig.2. Correlación entre tensión y corriente para armónica 11^a.

El resultado se muestra en la Fig. 2. De la nube de puntos que allí aparece, se observa una fuerte correlación entre los valores de tensión y corriente armónica. Por lo tanto, es posible obtener analíticamente una recta que se ajuste a tal distribución. La ordenada al origen de dicha recta, conceptualmente, sería la componente de armónica 11^a que tendría la tensión de suministro en caso que la componente de dicha armónica en la corriente fuera nula.

Como resultado del análisis se obtuvo que este valor de armónica 11^a en la tensión sería prácticamente nulo. En consecuencia, se concluyó que la armónica 11^a era producida por la emisión del Usuario.

armónica 11ª detectada en el CT que alimentaba en forma exclusiva a la Central Telefónica, no ocasionaba ningún inconveniente en usuarios aledaños. Por lo tanto, no fue necesaria la intervención sobre la red, atento a que la perturbación de encontraba de algún modo “contenida” en el CT que alimentaba al propio Usuario Perturbador.

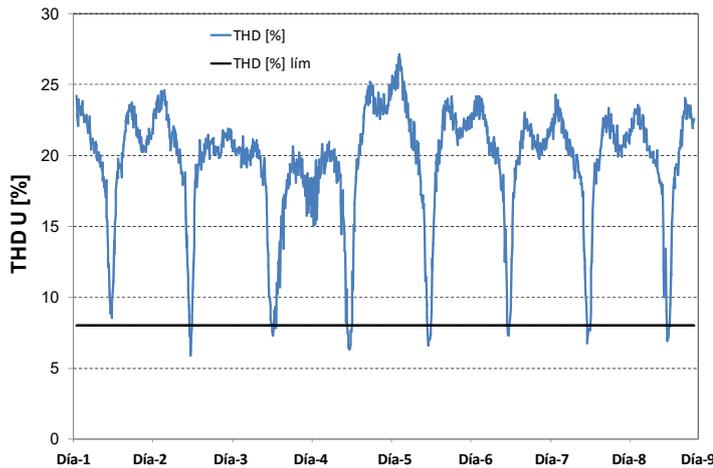
El perfil de THD en la tensión se presenta en la Fig. 3 (donde se vislumbra una elevada transgresión del límite existente), mientras que en la Fig. 4 se muestra un diagrama de barras conteniendo las armónicas individuales presentes, representadas por su valor medio y su P95 (Percentil 95, indicador que debe ser comparado con los niveles de referencia). Tal como se insinuó, se trata de las armónicas características en este tipo de carga.

Fig.3. Perfil de THD en la tensión.

Por la magnitud que presentaron las armónicas, y sobre todo por la potencia puesta en juego, en este caso fue necesaria la incorporación de una herramienta de mitigación.

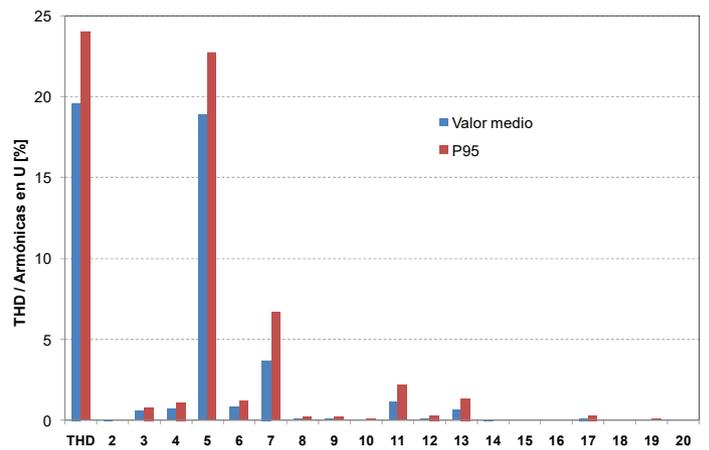
Fig.4. Valor medio y P95 para THD y armónicas en la tensión.

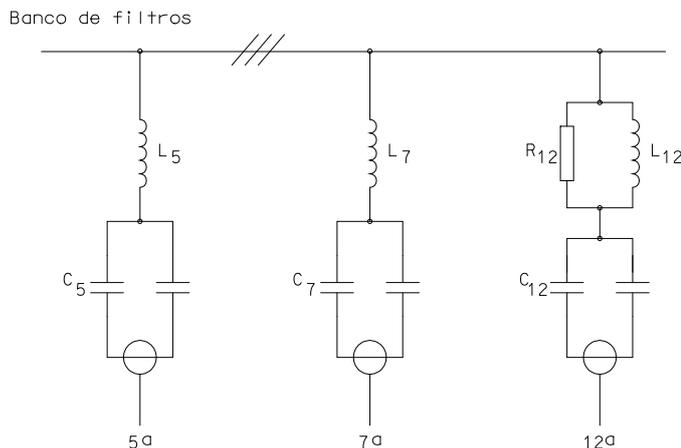
Fig.5. Topología del filtro de armónicas propuesto.

En ese sentido, se sugirió al Usuario la instalación de un filtro de este tipo en 20 kV. El banco propuesto constó de una rama sintonizada en la armónica 5ª, una rama sintonizada en la armónica 7ª (ambas resonantes de alto Q) y una rama centrada en la armónica 12ª con un Q adecuado, de modo tal de cubrir las armónicas 11ª y 13ª.

La topología del filtro propuesto se muestra en la Fig. 5, mientras que en la Fig. 6 aparecen los resultados de la simulación de dicho filtro, particularmente su respuesta en frecuencia, en la cual se observa que presenta prácticamente un cero en las frecuencias correspondientes a las armónicas 5ª y 7ª, y una reducción considerable en las armónicas 11ª y 13ª (ver círculos emplazados sobre el eje de abscisas).

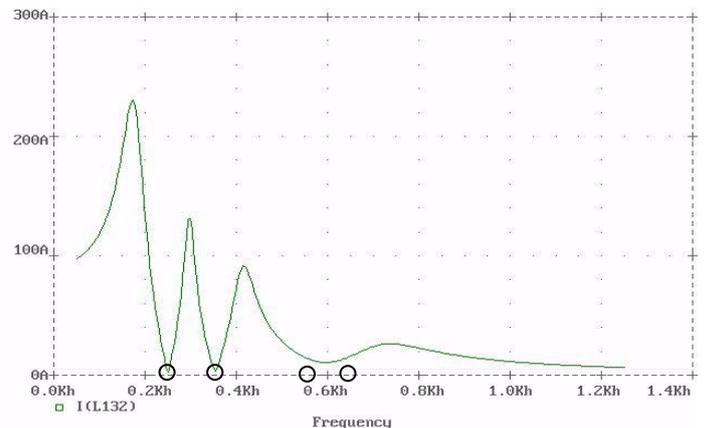
Fig.6. Respuesta en frecuencia del filtro de armónicas.

Con la instalación de un filtro como el descrito es posible mitigar las armónicas características de un rectificador de 6 pulsos y cumplir así con los estándares existentes de Calidad de Producto.

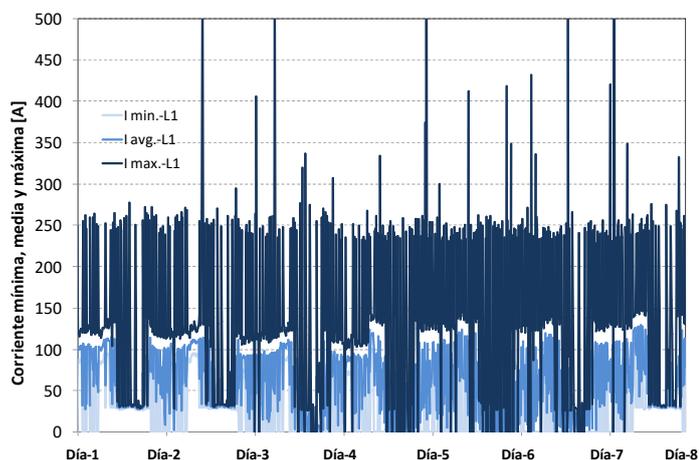
Debido a ello, se detectaron numerosos casos con niveles elevados de flicker en la red de baja tensión, en puntos cercanos a tales estaciones. A manera de ejemplo, en la Fig. 7 se muestran los perfiles de corriente mínima, media y máxima (períodos de 10') en una fase a lo largo de una semana, en la que puede observarse la variabilidad que presenta la corriente.

Fig.7. Corriente tomada por un compresor de estación de GNC.

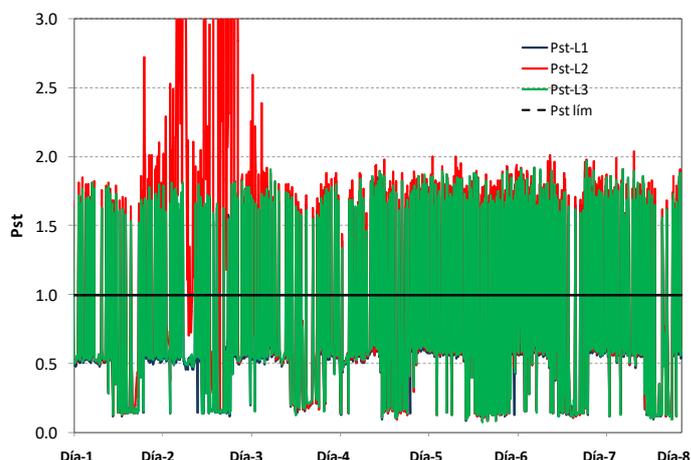
Asimismo, en la Fig. 8 se muestra el perfil de flicker resultante, donde se vislumbra que el umbral ($Pst=1$) es transgredido permanentemente a lo largo de toda la semana en las tres fases.

Fig.8. Pst registrado en estación de GNC.

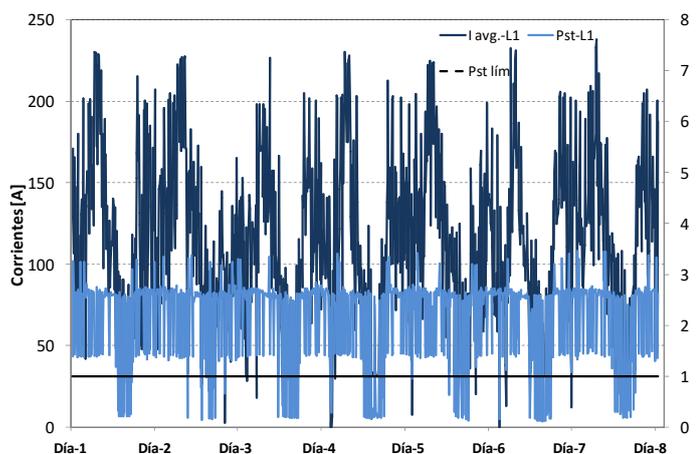
El resultado de la medición se muestra en la Fig. 9, donde se observa que durante más del 90 % del tiempo el Pst se encontró por encima de 1 (se incluyó sólo una fase a los efectos de facilitar su visualización). Se ha representado además el perfil de la corriente, el cual posee un patrón distinto al del Pst, en virtud que desde el mismo CT se alimentaban también a otros usuarios.

Fig.9. Pst y corrientes, registradas previo a la adecuación.

Se dejó el transformador existente para alimentar en forma exclusiva a la Estación de GNC (“Usuario perturbador”), y se construyó un nuevo CT en las cercanías del anterior, para alimentar al resto de los usuarios.

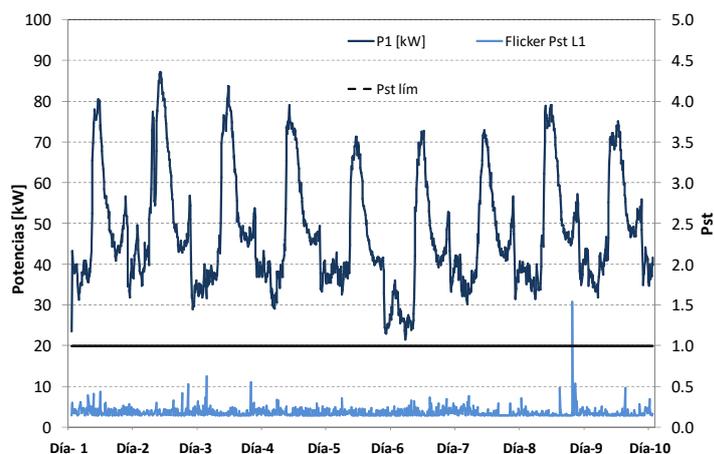
Fig.10. Pst y corrientes, registradas luego de la adecuación.

A posteriori de las obras, la Distribuidora efectuó una medición normalizada en el nuevo CT, puesto que el objetivo era mejorar la Calidad de Producto brindada al resto de los usuarios. El resultado de dicha medición se muestra en la Fig. 10, en la que además del Pst se ha graficado el perfil de potencia activa (en una fase). Como puede observarse, los valores de Pst resultaron ahora muy por debajo de 1, con lo cual se consideró que el caso había sido resuelto.

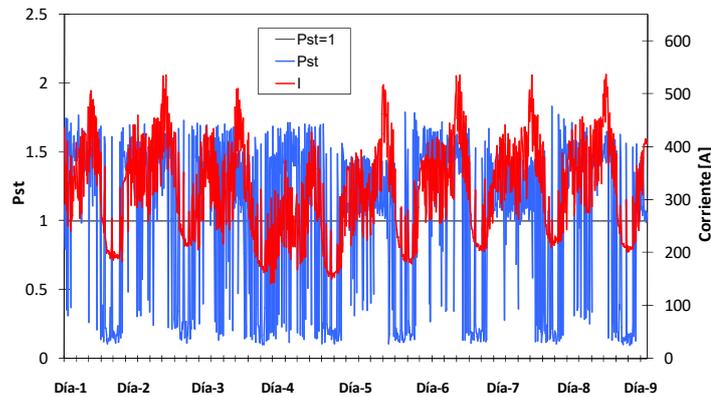
En la Fig. 11 se presentan perfiles de corriente y de Pst (en una fase), cuyo valor P95 resultó 1,64, y por ende correspondió penalización.

Fig.11. Pst y corriente, registrados previo al cambio de trafo.

Desde el CT se alimentaba a sólo una industria (el resto eran usuarios residenciales), por lo que era altamente probable que la perturbación detectada se debiera ésta. A pesar de ello, la Distribuidora decidió resolver el caso de manera autónoma, para lo cual reemplazó el transformador existente en el CT (de 315 kVA) por uno de 800 kVA, con el objeto de aumentar la potencia de cortocircuito del punto.

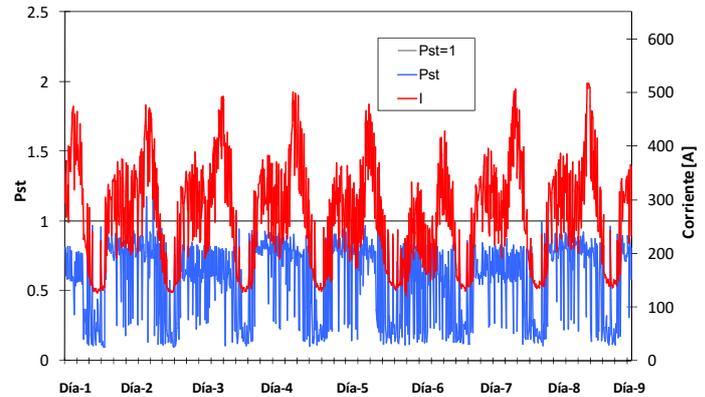
Fig.12. Pst y corriente, registrados luego del cambio de trafo.

Una vez implementado el cambio de transformador, se realizó una nueva medición, a sólo dos semanas después de la original. El resultado aparece en la Fig. 12. La carga resultó similar a la medición original, y el flicker presentó un patrón semejante (la carga perturbadora sigue estando), pero de valor absoluto inferior. En consecuencia, el valor P95 del Pst resultó 0,89. Punto no penalizado, caso resuelto.

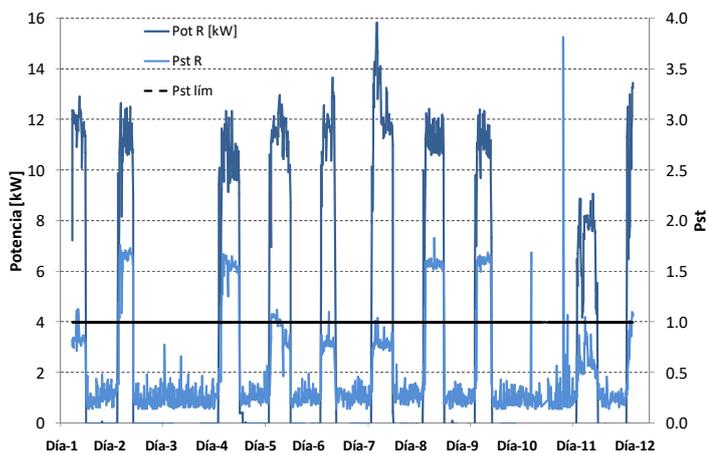
Se realizaron mediciones de flicker y de potencia activa directamente en la acometida de este Usuario “presuntamente perturbador”. Los resultados aparecen en la Fig. 13 (sólo una fase).

El comportamiento del Usuario era el siguiente: la industria operó los días de semana entre las 08:00 y las 17:00, mientras que durante los fines de semana se mantuvo no operativa. Esto puede vislumbrarse a partir del perfil de potencia activa registrado. Asimismo, se observa que el Pst se mantuvo por debajo del límite permitido en los pasajes de tiempo en que la industria no operó, mientras que se presentaron valores elevados de éste con la planta operando (de hecho, sendos perfiles presentaron el mismo patrón).

Con el objeto de reforzar la teoría que la perturbación es provocada por la industria, se realizó un análisis del nivel de flicker existente, discriminando entre períodos con la planta operando y con ésta sin operar. Los resultados se muestran en la Tabla I (columnas a izquierda). Allí se observa que el Pst95 con la planta operando resultó 1,66; mientras que con ésta sin operar fue 0,39. El Pst95 a lo largo de toda la medición, sin efectuar ningún tipo de discriminación, fue 1,60; por lo que el punto era pasible de penalidad.

Fig.13. Pst y potencia, registrados previo a la adecuación.

Por lo tanto, se infiere una alta influencia de la carga en la calidad de la tensión de la zona, concluyéndose así que el flicker era causado por este Usuario industrial.

Si bien se demostró que el causante del flicker era un Usuario, la Distribuidora detectó que la red en el punto de suministro era particularmente débil. Por consiguiente, mejoró la potencia de cortocircuito de la red, básicamente reemplazando los cables por otros de mayor sección.

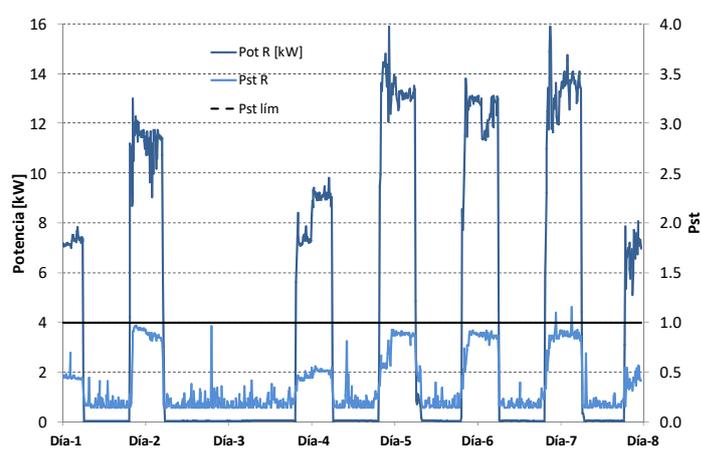
Fig.14. Pst y potencia, registrados luego de la adecuación.

Los perfiles de Pst y potencia medidos luego de la modificación de la red aparecen en la Fig. 14. La carga medida, como era de esperar, fue similar a la de la medición original. En cuanto al perfil de flicker, éste presentó el mismo patrón que el de la carga del usuario – la emisión de la fluctuación continuó – pero los valores de Pst fueron sensiblemente menores que en el caso anterior. Tal es así, que en esta ocasión no correspondió penalidad, puesto que el Pst95 fue 0,90 (no hubo transgresión ni siquiera con la planta operando). Esto se debe a que luego de la modificación, la red contó con mayor capacidad para “absorber” las fluctuaciones de la carga.

A manera de conclusión, si bien no se actuó sobre la carga, con la nueva red, las fluctuaciones de corriente no se tradujeron en elevadas fluctuaciones de tensión. De este modo, se consideró al caso resuelto.
