## EFICIENCIA ENERGÉTICA EN EDIFICIOS MUNICIPALES DE ARGENTINA PARA EL PROGRAMA EUROCLIMA+

*En el marco del programa Euroclima+ se han realizado auditorías energéticas en edificios municipales de Argentina. Para estudiar los edificios se ha utilizado información suministrada por los municipios e información recolectada por los auditores. Luego, se elaboró un programa que permite obtener resultados de demanda de energía según la metodología de la normativa nacional IRAM. A partir de ello se ha encontrado que los edificios no reúnen condiciones adecuadas de confort higrotérmico a pesar de consumir mucha energía. Con las mejoras propuestas se alcanza una reducción de la demanda de energía de al menos un 40%.*

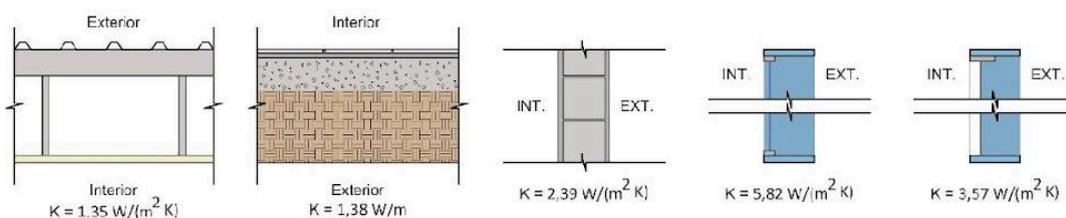
Respecto a la materialidad del edificio, la cubierta posee hacia el exterior chapas trapezoidales de zinc (espesor  $e = 0,05$  cm) color negro. Las mismas se apoyan sobre perfiles metálicos desde los cuales se mantiene suspendido el cielorraso compuesto por placas de lana de vidrio con revestimiento de PVC ( $e = 2$  cm). La altura al cielorraso es de 3,20 metros en el interior del edificio. El coeficiente de transmitancia térmica  $K$  para este componente de la envolvente edilicia es  $1,35$   $W/(m^2 K)$  en invierno y  $1,23$   $W/(m^2 K)$  en verano. (La metodología de cálculo se menciona en el punto dos del presente artículo).

Los pisos están constituidos por baldosas graníticas color gris claro ( $e = 2$  cm) sobre una carpeta de cemento ( $e = 2$  cm) y contrapiso de hormigón pobre ( $e = 15$  cm). No posee aislante perimetral ni aislante superficial. El coeficiente de transmitancia térmica  $K$  adoptado para este componente de la envolvente edilicia es  $1,38$   $W/m$ .

Los muros son de 23 cm de espesor y están compuestos por bloques de hormigón ( $e = 19$  cm) con revoque en ambas caras ( $e = 2$  cm en cada cara). No poseen aislación térmica ni acústica. El coeficiente de transmitancia térmica  $K$  calculado para este componente de la envolvente edilicia es  $2,39$   $W/(m^2 K)$ .

Respecto a las ventanas, son aberturas de marco de aluminio sin ruptor de puente térmico, cierre con burlete y vidrio simple. Algunas presentan parasol y otras aleros. El coeficiente de transmitancia térmica  $K$  adoptado es  $5,82$   $W/(m^2 K)$ . Las puertas son de doble chapa de acero ( $e = 0,9$  mm cada una) y de 5 cm de espesor total. El coeficiente de transmitancia térmica  $K$  calculado es  $3,57$   $W/(m^2 K)$ .

**Figura 4:** Detalle de la cubierta, piso, muro, ventanas y puertas. Escuela Municipal General Manuel Belgrano (Fuente: elaboración propia).

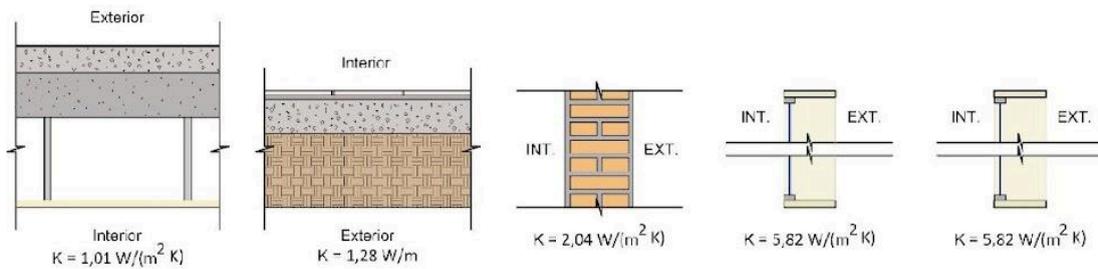
En cuanto a la materialidad de la envolvente del edificio, la cubierta son losas de hormigón armado de 20 cm de espesor y 12 cm de contrapiso de hormigón pobre con membrana líquida impermeabilizante del lado exterior. En el interior, puede observarse la presencia de un cielorraso de placas de yeso de 2 cm suspendido a 50 cm de la losa. La altura del cielorraso es de 2,70m y 4,20m en consultorios y enfermería. El coeficiente de transmitancia térmica K calculado tiene un valor de 1,01 W/(m<sup>2</sup> K) en invierno y 0,94 W/(m<sup>2</sup> K) en verano.

Los pisos están constituidos por baldosas graníticas color claro (2 cm de espesor) sobre carpeta de cemento (2 cm de espesor) y contrapiso de hormigón pobre (15 cm de espesor). Sin aislante perimetral ni aislante superficial. El coeficiente de transmitancia térmica K adoptado es 1,28 W/m.

Los muros son de 30 cm de espesor y están constituidos por ladrillos portantes macizos (12x24cm) con revoque en ambas caras. El coeficiente de transmitancia térmica K calculado es 2,04 W/(m<sup>2</sup> K).

Las aberturas son de marco de aluminio sin ruptor de puente térmico, cierre con burlete y vidrio simple laminado (3mm+3mm). Algunas tienen rejas. El coeficiente de transmitancia térmica K adoptado es 5,82 W/(m<sup>2</sup> K).

**Figura 7:** Detalle de la cubierta, piso, muro, ventanas y puertas. Centro de Salud Selma Kärst (Fuente: elaboración propia).

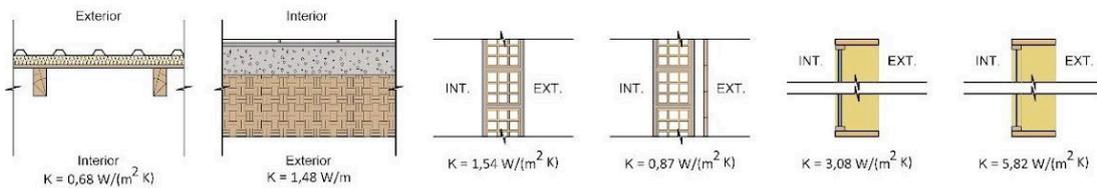
Continuando con la materialidad del edificio, la cubierta se trata de una estructura liviana de madera, compuesta por cabriadas sobre las que se encuentran los cabios que sostienen el entablonado de  $\frac{3}{4}$ " de espesor. Por encima se colocó un film de polietileno de 200 micrones y lana de vidrio de 5 cm. Hacia el exterior se encuentra la chapa de zinc acanalada negra. El coeficiente de transmitancia térmica K en invierno es  $0,68 \text{ W}/(\text{m}^2 \text{ K})$ .

Los pisos están constituidos por baldosas cerámicas para alto tránsito de  $30 \times 30 \text{ cm}$  (2 cm de espesor) sobre carpeta de cemento ( $e = 2 \text{ cm}$ ) y platea de hormigón armado ( $e = 12 \text{ cm}$ ). Sin aislante perimetral ni aislante superficial. El coeficiente de transmitancia térmica K es:  $1,48 \text{ W}/\text{m}$ .

Hay diferentes tipos de muros en el edificio. En planta baja son de ladrillo hueco ( $e = 18 \text{ cm}$ ) con revoque en ambas caras ( $e = 2 \text{ cm c/u}$ ). Tienen revestimiento de piedra en la parte inferior. El espesor total es  $22 \text{ cm}$  y el coeficiente de transmitancia térmica K vale

1,54 W/(m<sup>2</sup> K). En la planta alta son de ladrillo hueco (e=18cm) con revoque interior (e = 2 cm) y en el exterior, estructura de madera con cámara de aire (e = 5 cm) recubierto de madera de ¾" (e = 1,90 cm). El espesor total es 27 cm y el coeficiente de transmitancia térmica K resulta 0,87 W/(m<sup>2</sup> K).

Las aberturas son de marco de madera, la mayoría de ellas (todas excepto la de la cocina y las puertas) cuentan con DVH compuesto por dos vidrios incoloros de 3mm cada uno y una cámara de 12 mm. Algunas aberturas no tienen burlete y algunas puertas tienen rejillas de ventilación. Las ventanas tienen cortinas de tela color claro en el interior, pero en la biblioteca tienen estores opacos. No hay antecámara de entrada. El coeficiente de transmitancia térmica K de ventanas es 3,08 W/(m<sup>2</sup> K) y para puertas y ventana de vidrio simple: 5,82 W/(m<sup>2</sup> K).

**Figura 10:** Detalle de la cubierta, piso, muro, ventanas y puertas. Centro Comunitario El Molino (Fuente: elaboración propia).

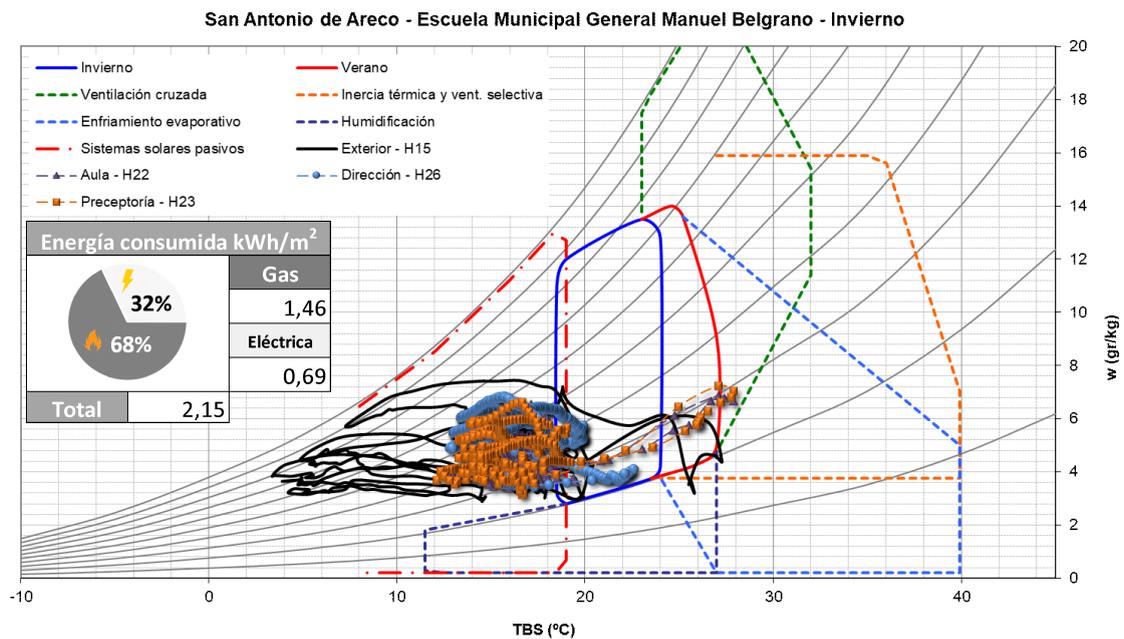
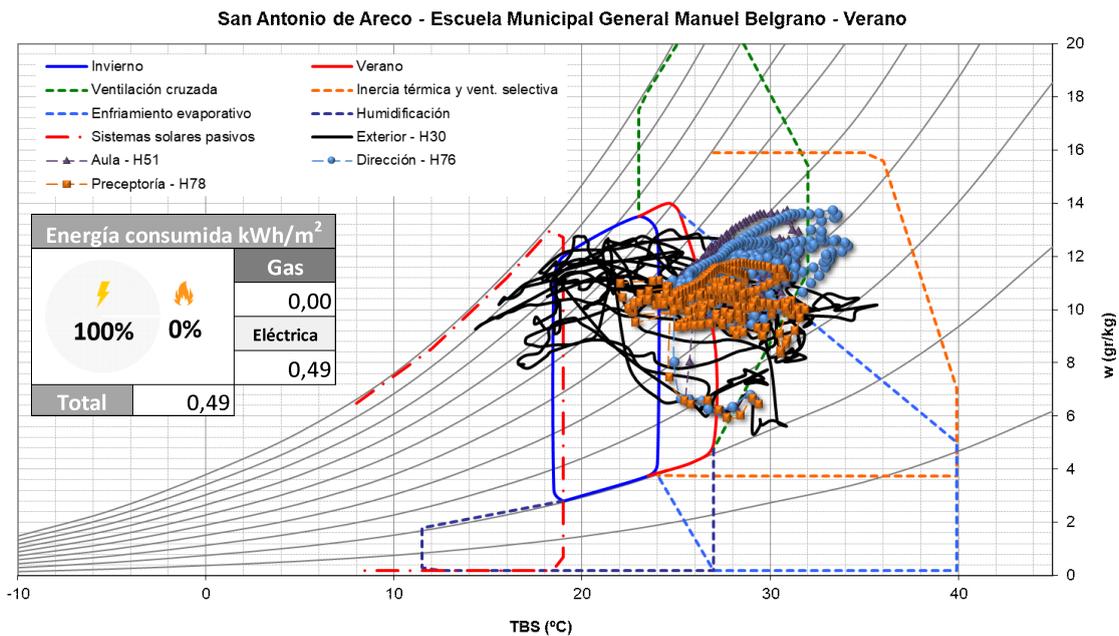
**Figura 11:** Diagrama psicrométrico y consumo de energía. Medición de invierno. Escuela Municipal General Manuel Belgrano, San Antonio de Areco, Buenos Aires. (Fuente: elaboración propia según [5])

**Figura 12:** Diagrama psicrométrico y consumo de energía. Medición de verano. Escuela Municipal General Manuel Belgrano, San Antonio de Areco, Buenos Aires. (Fuente: elaboración propia según [5])

Para este edificio se ha encontrado que, tanto en invierno como en verano, la mayor parte del tiempo funciona por fuera del área de confort higrotérmico, a pesar del consumo energético que sostiene las temperaturas del interior. Se propusieron las siguientes mejoras:

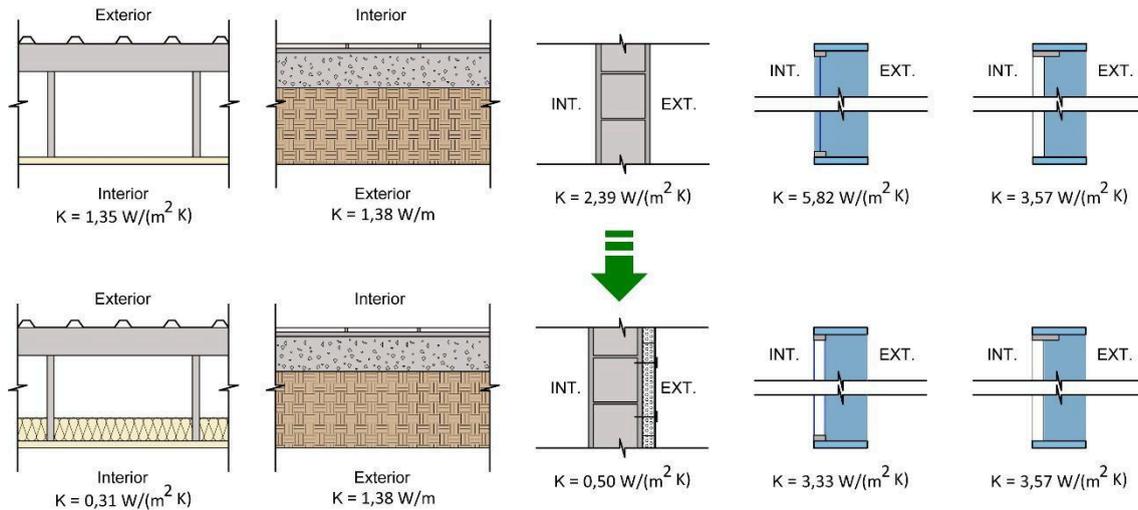
**Figura 13:** Mejoras para la cubierta, piso, muro, ventanas y puertas. Escuela Municipal General Manuel Belgrano (Fuente: elaboración propia).

Incorporar lana de vidrio sobre el cielorraso desmontable ( $e = 10$  cm). Luego de desmontarlo y colocar la lana de vidrio se vuelve a montar. Con estas mejoras se obtiene un coeficiente de transmitancia térmica  $K$  de  $0,31$  W/(m<sup>2</sup> K) en invierno y  $0,30$  W/(m<sup>2</sup> K) en verano. No se proponen mejoras para el piso dada la complejidad que implica en obra.

En los muros se propone agregar al paquete original y hacia el exterior Base Coat ( $e = 0,2$  cm) luego EPS  $30\text{kg/m}^3$  ( $e = 5$  cm). Sobre el EPS, Base Coat con doble malla de fibra de vidrio ( $e = 0,4$  cm) y las arandelas de refuerzo ( $4/\text{m}^2$ ). Luego otra capa de Base Coat con lana lisa ( $e = 0,1$  cm) y por último Finish+Color ( $e = 0,3$  cm). De este modo se obtiene un coeficiente de transmitancia térmica  $K$  de  $0,50$  W/(m<sup>2</sup> K).

En las aberturas se propone utilizar la estructura de la ventana original y transformarla en una ventana de doble vidrio. De este modo se obtiene un coeficiente de transmitancia térmica  $K$  de  $3,33$  W/(m<sup>2</sup> K). Respecto a las puertas se mantienen las mismas.

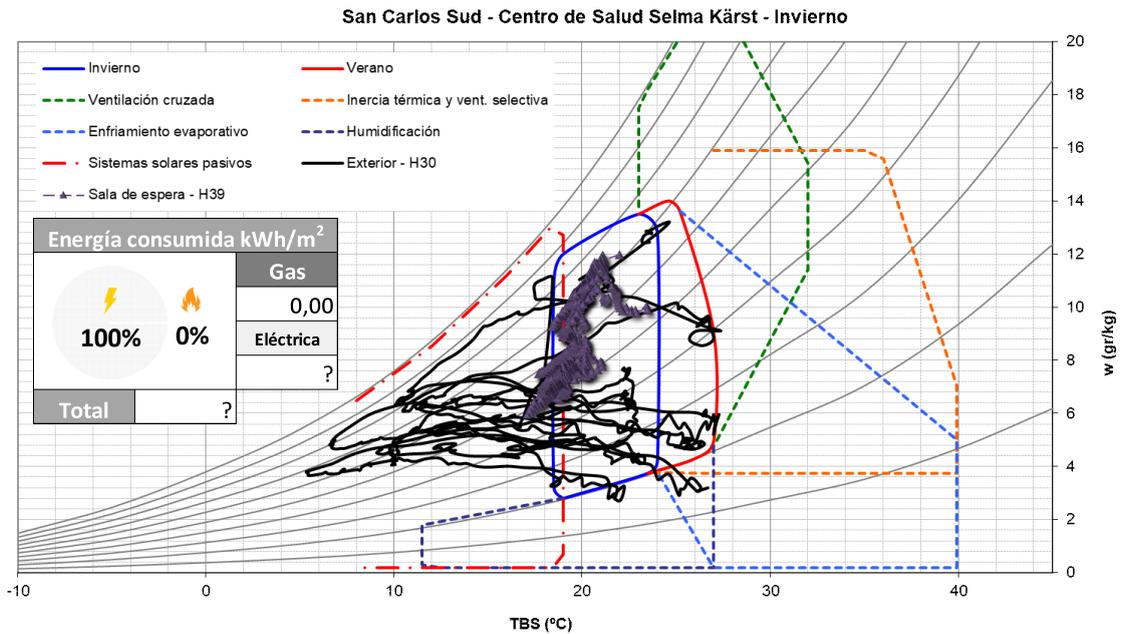
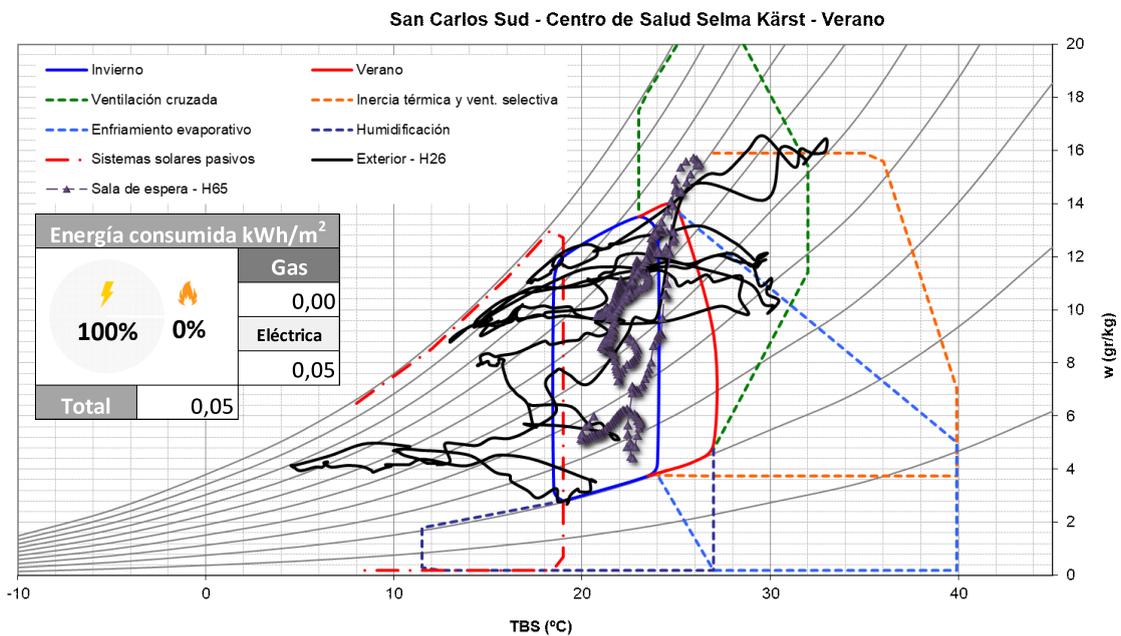
**Figura 15:** Diagrama psicrométrico y consumo de energía. Medición de invierno. Centro de Salud Selma Kärst, San Carlos Sud, Santa Fe. (Fuente: elaboración propia en base a [5])

**Figura 16:** Diagrama psicrométrico y consumo de energía. Medición de verano. Centro de Salud Selma Kärst, San Carlos Sud, Santa Fe. (Fuente: elaboración propia en base a [5])

Puede observarse que este edificio presenta un mejor comportamiento higrotérmico. Es posible que este comportamiento se deba a la inercia de los muros. El consumo de gas es nulo ya que no cuenta con el suministro. Se propusieron las siguientes mejoras:

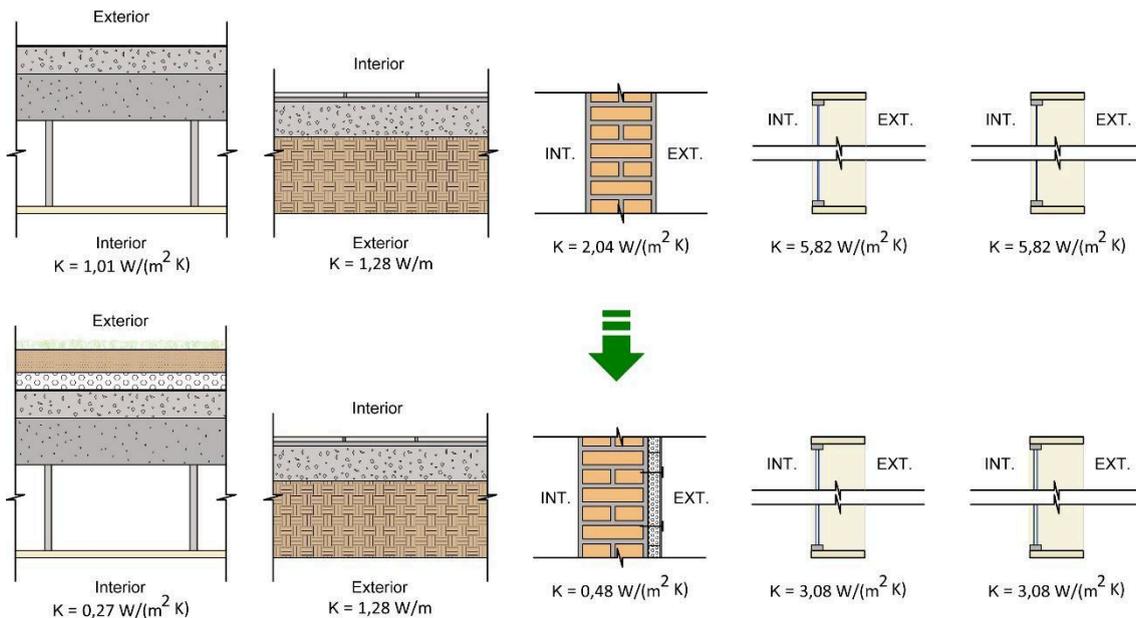
**Figura 17:** Mejoras para la cubierta, piso, muro, ventanas y puertas. Centro de Salud Selma Kärst, San Carlos Sud, Santa Fe. (Fuente: elaboración propia).

Se propone colocar en la cubierta, sobre la membrana impermeable del contrapiso, una barrera anti-raíz luego una placa termo-drenante NeotechRoof (e = 7,4 cm), un manto geotextil y suelo fértil (e = 10 cm) con vegetación, previa verificación estructural. De no encontrarse en buen estado la membrana impermeable, colocar una capa nueva. Incorporando estas mejoras se obtiene un coeficiente de transmitancia térmica K igual a 0,27 W/(m<sup>2</sup> K) en invierno y en verano. No se proponen mejoras para el piso dada la complejidad que implica en obra.

En los muros, se propone agregar al paquete original y hacia el exterior Base Coat (e = 0,2 cm), luego EPS 30kg/m<sup>3</sup> (e = 5 cm). Sobre el EPS, Base Coat con doble malla de fibra de vidrio (e = 0,4 cm) y las arandelas de refuerzo (4/m<sup>2</sup>). Luego otra capa de Base Coat con llana lisa (e = 0,1 cm) y por último Finish+Color (e = 0,3 cm). De este modo el coeficiente de transmitancia térmica mejora a K = 0,48 W/(m<sup>2</sup> K).

Se recomienda reemplazar las aberturas por otras con doble vidrioado hermético. De este modo el coeficiente de transmitancia térmica K tendrá un valor 3,08 W/(m<sup>2</sup> K).

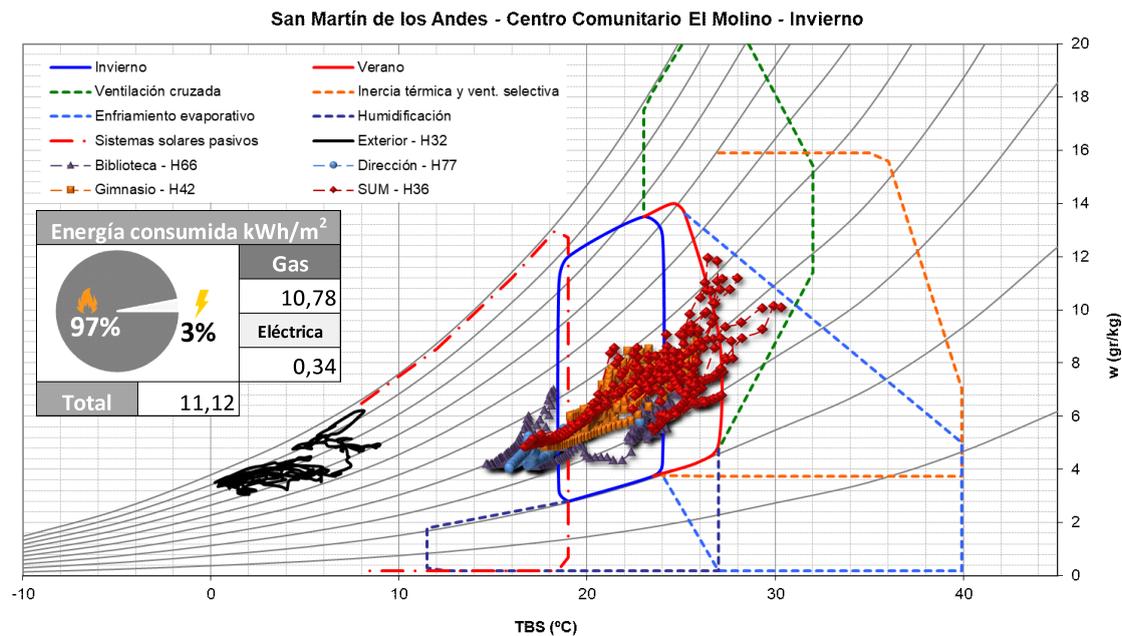
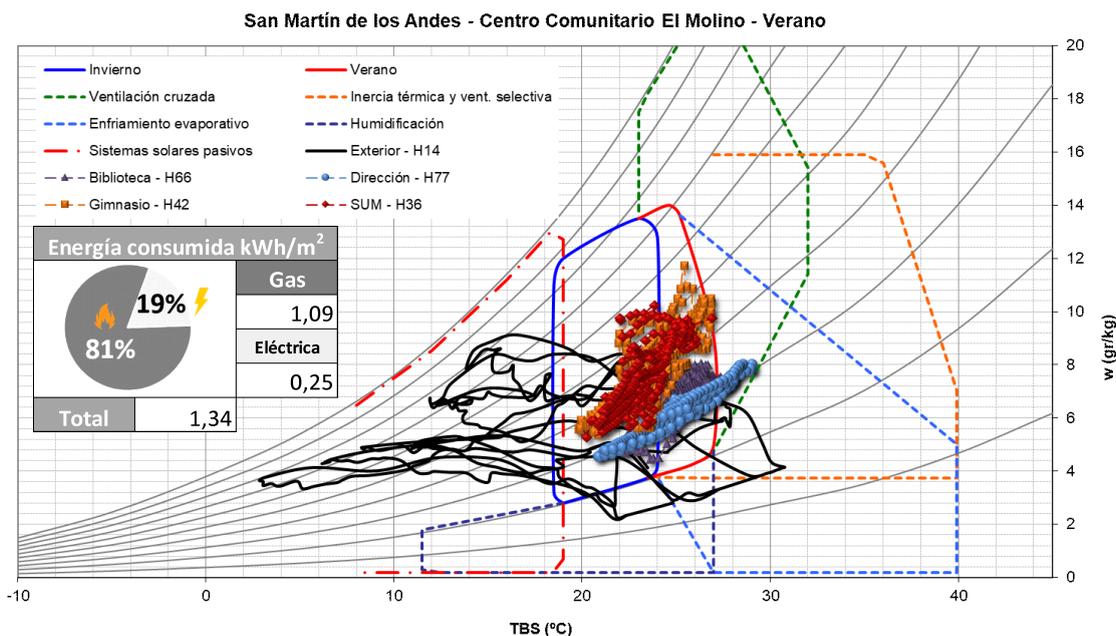
**Figura 19:** Diagrama psicrométrico y consumo de energía. Medición de invierno. Centro Comunitario El Molino, San Martín de los Andes, Neuquén. (Fuente: elaboración propia en base a [5])

**Figura 20:** Diagrama psicrométrico y consumo de energía. Medición de verano. Centro Comunitario El Molino, San Martín de los Andes, Neuquén. (Fuente: elaboración propia en base a [5])

De los gráficos anteriores puede observarse que durante el invierno las temperaturas exteriores son bajas pero en el interior del edificio se alcanzan temperaturas que incluso superan los 30°C. El consumo de gas es mucho mayor que el consumo de energía eléctrica. En verano las temperaturas exteriores son más cercanas al confort y el edificio con poca energía logra ubicar su comportamiento en el área de confort. Para este edificio se propusieron las siguientes mejoras:

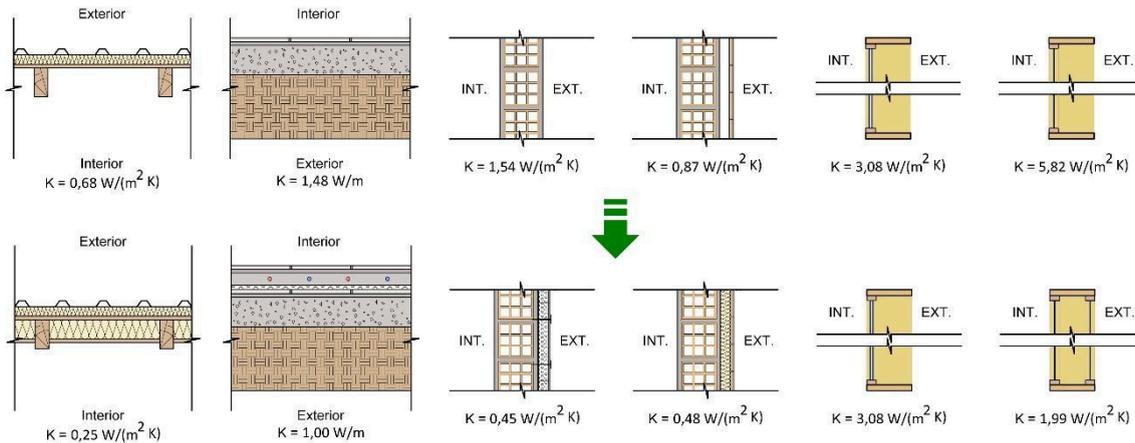
**Figura 21:** Mejoras para la cubierta, piso, muro, ventanas y puertas. Centro Comunitario El Molino, San Martín de los Andes, Neuquén. (Fuente: elaboración propia).

En la cubierta se propone colocar lana de vidrio de 10 cm de espesor por debajo del entablado de madera y entre los tirantes. Por debajo de la lana de vidrio se cubre agregando otro entablado de madera de espesor 3/4". Incorporando estas mejoras se obtiene un coeficiente de transmitancia térmica  $K = 0,25 \text{ W}/(\text{m}^2 \text{ K})$ .

Teniendo en cuenta el confort de las personas mayores se propone colocar sobre el piso existente una aislación de 25 mm de EPS de 20kg/m<sup>3</sup>. Luego, una malla de acero electro-soldada y en esta, con precintos, se fija la serpentina para piso radiante. Por encima se colocan 6 cm de hormigón y baldosas cerámicas. Esta solución se aplicará en la planta baja. La serpentina para piso radiante únicamente en los dos salones de los extremos de la planta baja. Incorporando estas mejoras se obtiene un coeficiente de transmitancia térmica  $K$  igual a 1,00 W/m.

Respecto a los muros, en planta baja se propone agregar al paquete original y hacia el exterior Base coat ( $e=0,2\text{cm}$ ) luego EPS 30kg/m<sup>3</sup> ( $e=5\text{cm}$ ). Sobre el EPS, Base coat con doble malla de fibra de vidrio ( $e=0,4\text{cm}$ ) y las arandelas de refuerzo (4/m<sup>2</sup>). Luego otra capa de Base coat con llana lisa ( $e=0,1\text{cm}$ ) y por último Finish + color ( $e=0,3\text{cm}$ ). En caso de desearse puede volver a colocarse revestimiento de piedra. Con estas mejoras el coeficiente de transmitancia térmica  $K$  vale 0,45 W/(m<sup>2</sup> K).

Para los muros de planta alta se quita el revestimiento de madera y luego se rellena la cámara de aire con celulosa proyectada o lana de vidrio y se vuelve a colocar el revestimiento de madera. El coeficiente de transmitancia térmica  $K$  mejora a  $0,48 \text{ W}/(\text{m}^2 \text{ K})$ .

En la versión mejorada se propone reemplazar la ventana de vidrio simple por una como las restantes DVH. Para las puertas, incorporar antecámara de ingreso para evitar el ingreso del frío aire exterior. El coeficiente de transmitancia térmica  $K$  para esta situación de las puertas vale  $1,99 \text{ W}/(\text{m}^2 \text{ K})$ .
