## **ANÁLISIS DE PROBLEMAS DE CORROSIÓN EN DOS COLECTORES SOLARES CON ACUMULACIÓN INTEGRADAS, CONSTRUIDOS CON SIMILARES MATERIALES Y MÉTODOS**

**RESUMEN:** En este trabajo se analizan problemas de oxidación que ocurrieron en dos equipos de calentamiento de agua mediante energía solar, que son prototipos de colectores solares con acumulación integrada. Los equipos son geoméricamente diferentes, pero han sido construidos con materiales similares. Se concentra el estudio en cada absorbedor-almacenador, para los cuales se ha utilizado chapa de acero negro como materia prima principal. Dichos equipos, que funcionaron muy bien térmicamente, presentaron pérdidas de agua al cabo de unos años por perforaciones causadas por oxidación. La diferencia en los intervalos de tiempo en que ocurrieron las perforaciones motivó el presente estudio, ya que en uno de ellos el intervalo fue bastante más corto. En búsqueda de las razones que ocasionaron estos problemas, los equipos fueron desmontados de sus aplicaciones rutinarias, y sus componentes absorbedor-almacenador fueron cortados y abiertos en sectores críticos. Se analizaron los contenidos de las aguas que alimentaban los equipos y se recurrió a

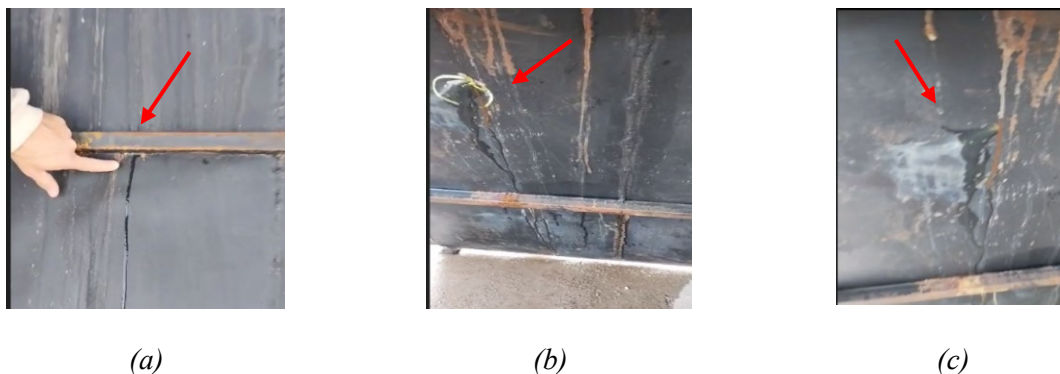
Se identifican en la Fig. 2 b, tres puntos (I, II y III) en los cuales se localizaron pérdidas de agua. Estos lugares de pérdidas se muestran ampliados en la Fig. 3a, 3b y 3c.

*Figura 3 Pérdidas de agua en el CAI pa (a) en la parte anterior (b) y (c) en la parte posterior*

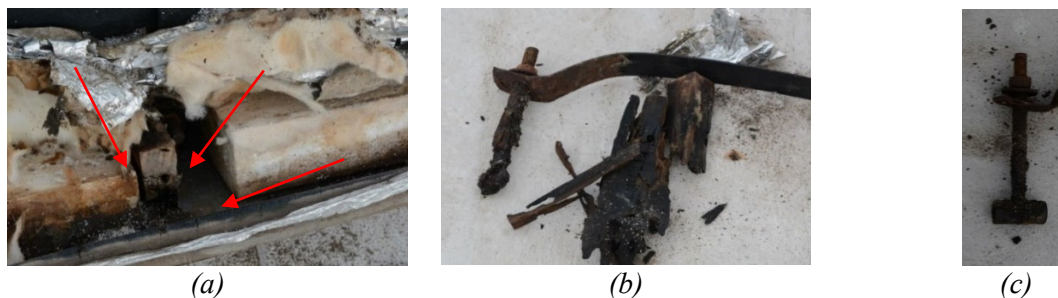
En los dos CAI, las distintas partes del equipo se fijan entre sí por piezas de madera. En el CAI oval estos soportes (principalmente los inferiores estaban deteriorados por el contacto permanente con las pérdidas de agua). En las Fig. 4 a b y c, se muestra el estado de deterioro de la parte inferior de la abrazadera que unía el tanque oval con el chasis y la madera.

*Figura 4 CAI oval (a) Indicio de deterioro en soportes de madera (b) y (c) anclajes deteriorados.*

- h- En el CAI oval se debe proveer un sistema de expulsión de agua en la parte inferior, a fin de que si existe presencia de agua no se deterioren los sistemas de anclaje que están compuestos por madera y tornillos de acero.

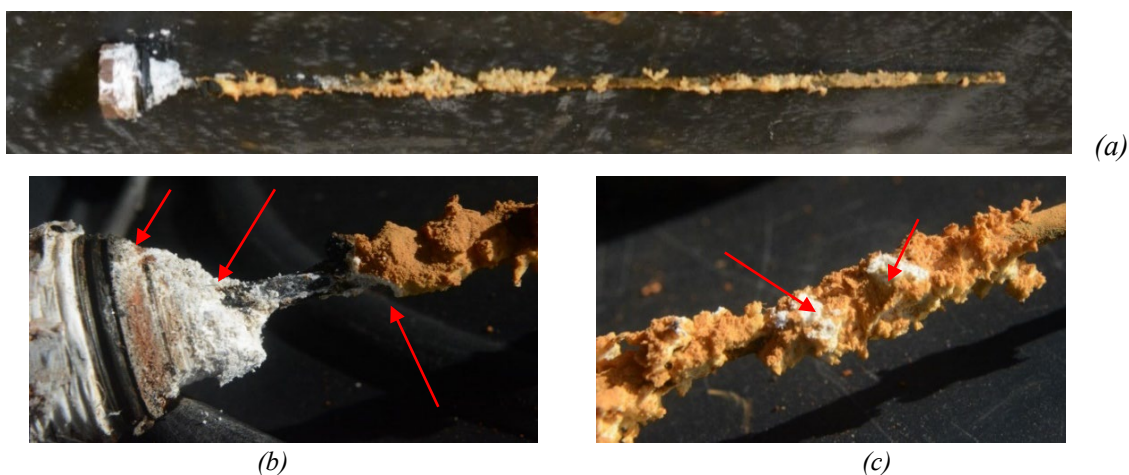
Continuando con el análisis, al extraer los ánodos de sacrificio de magnesio en sendos tanques, que se muestran en las Fig. 5 a, b, c y Fig. 6 a, se observó que el magnesio había reaccionado totalmente y se consumido, por lo que ya no brindaba protección anódica. Cabe destacar que en otro equipo CAI pa (gemelo al estudiado), a los tres años se le realizó el cambio del ánodo de sacrificio y todavía tenía más de la mitad de magnesio, por lo que la protección catódica debería durar como mínimo más de 5 años. En el caso mostrado, se deduce que el ataque al ánodo de sacrificio fue más intenso.

*Figura 5 Ánodo de sacrificio (a) Vista total (b) Sales de magnesio (c) Óxidos marrones depositados*

- a- El sistema de ánodo de sacrificio funcionó y se debe revisar cada dos años para asegurar que la protección catódica sea efectiva, ya que cuando se acaba dicha protección empieza la serie de reacciones de corrosión.
- b- La capa de antióxido colocada en el interior del CAI oval fue más efectiva que en el CAI pa. Esto es debido probablemente al proceso de pintado que, aunque fue el mismo, la geometría del

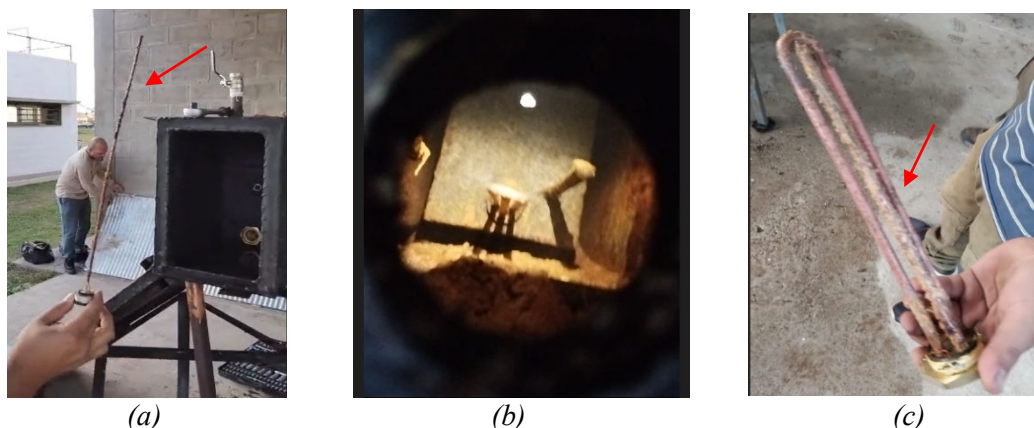
En el caso de las resistencias eléctricas, Fig. 6 b y c, en el CAI pa, se observó que estaban en funcionamiento y no presentaban incrustaciones de sarro. Lo que llamó la atención es que las incrustaciones se encontraban en la vaina que portaba la termocupla para censar la temperatura, ésta presentaba un color blancuzco (probablemente sarro incrustado).

Figura 6 CAI pa (a) Ánodo de sacrificio (b) Vista al tanque desde el acople de la resistencia (c) Resistencia con la vaina de termocupla

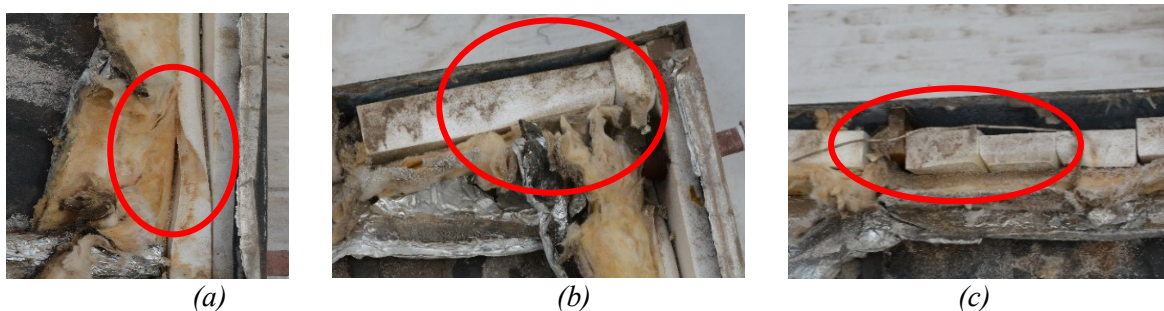
También el CAI oval presentó problemas de aislación térmica, producto de un sobrecalentamiento en verano que no estuvo en funcionamiento, ello se evidencia por la degradación térmica del poliestireno expandido (Fig. 7 a, b y c). Al extraer el tanque oval se notó que, en la parte posterior, (Fig. 8 a, b y c), presentaba una zona de herrumbre y posibles perforaciones causadas por oxidación por lo que se decidió examinarlo también por disección.

Figura 7: CAI oval (a) (b) y (c) Vista de la degradación térmica del poliestireno expandido.

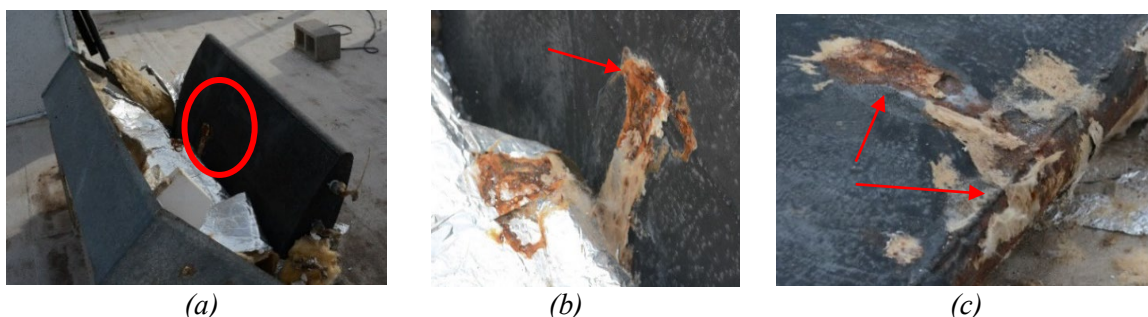
Figura 8: CAI oval (a) Vista de la parte posterior (b) y (c) zona de óxido localizada.

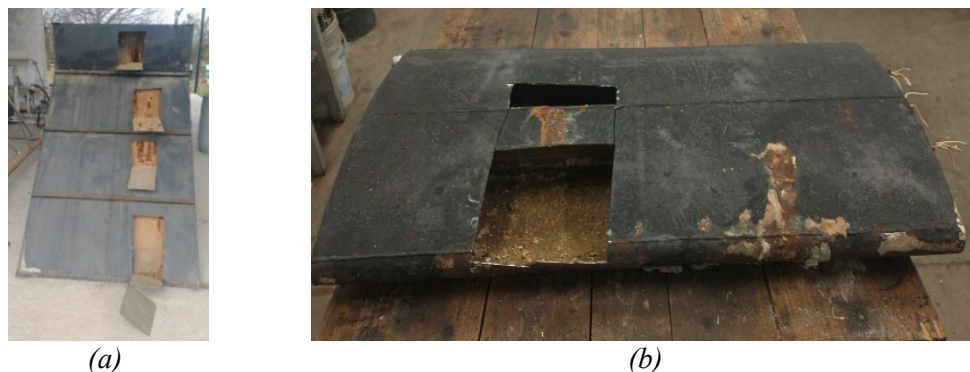
En las Fig. 9 a y b se muestran las distintas disecciones realizadas a los dos equipos. En el CAI pa se decidió por un corte a la altura del tanque y tres en el colector a distintas alturas, la primera para ver el interior del tanque y las otras para poder observar la corrosión en las distintas alturas y la presencia de precipitados en el fondo del colector. En el CAI oval se realizaron dos cortes a fin de exponer la principal picadura, luego de su análisis visual en el exterior.

*Figura 9 Cortes de inspección (a) en el CAI pa y (b) en el CAI oval*

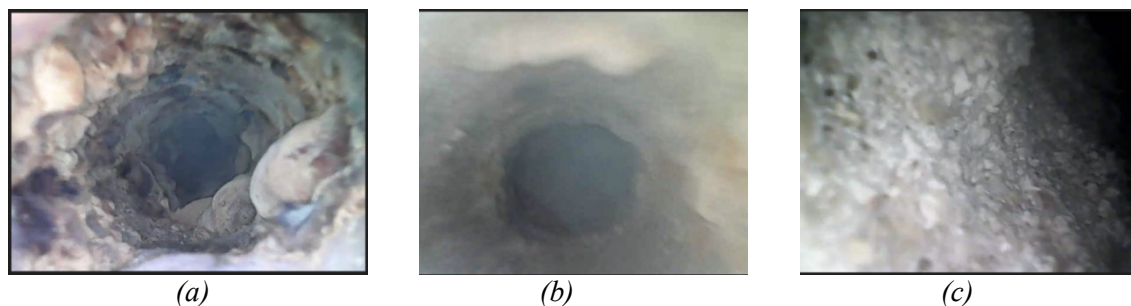
En el CAI pa se observaron, primero por una cámara endoscópica, distintas situaciones, (Fig. 10 a b y c). La primera, es que en la entrada de agua fría hay una deposición de gran cantidad de sarro en el interior de la cañería, lo cual se debe al contacto de dicha cañería con el agua muy caliente del tanque. Por otro lado, se observa que la cañería de salida de agua caliente no presenta mayormente incrustaciones. Por último, se ve que en el tanque debajo de los ánodos de sacrificio se encuentra gran cantidad de precipitados blanquecinos (se presume que son sales de magnesio).

*Figura 10 CAI pa (a) Entrada de agua con sarro (b) Salida de agua sin sarro (c) Fondo del tanque.*

- g- El sistema de alimentación de agua fría en el colector CAI pa debería cambiarse ya que, al ingresar al equipo a través del tanque, y este contener agua caliente, causa la precipitación de sales en el conducto de ingreso aumentando así la pérdida de carga.

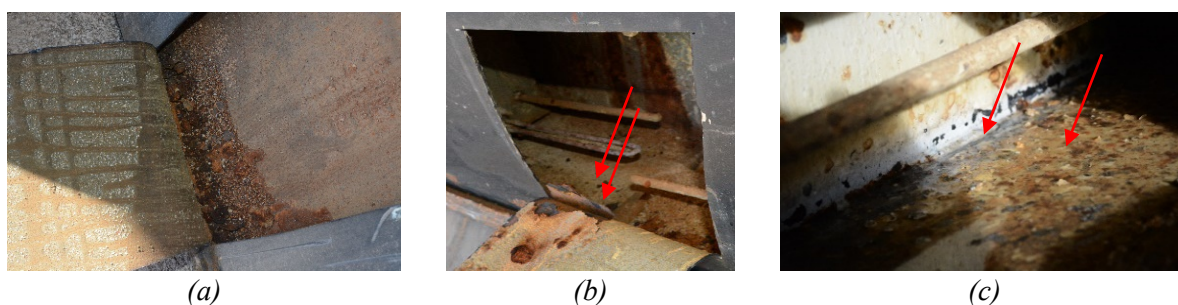
En el CAI oval, con la cámara endoscópica se observó una entrada y salida sin mucha incrustación. Fue dificultoso obtener imágenes del interior por la existencia de un difusor colocado en la entrada para evitar que el flujo entrante rompa la estratificación. Luego, al revisar los interiores de los CAIs, Fig. 11 a, b y c, se observaron con mayor claridad los indicios de precipitados y deterioros por oxidación, los precipitados fueron más abundantes en el fondo del tanque del CAI pa que en el CAI oval, lo mismo que las ampollas formadas por óxidos.

*Figura 11: Precipitados (a) en el fondo colector del CAI pa (b) en el fondo del tanque del CAI pa (c) Interior del CAI oval con precipitados.*

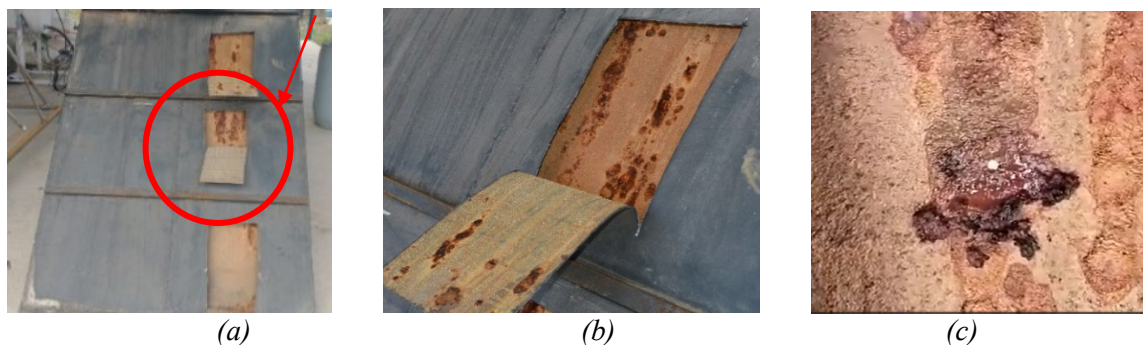
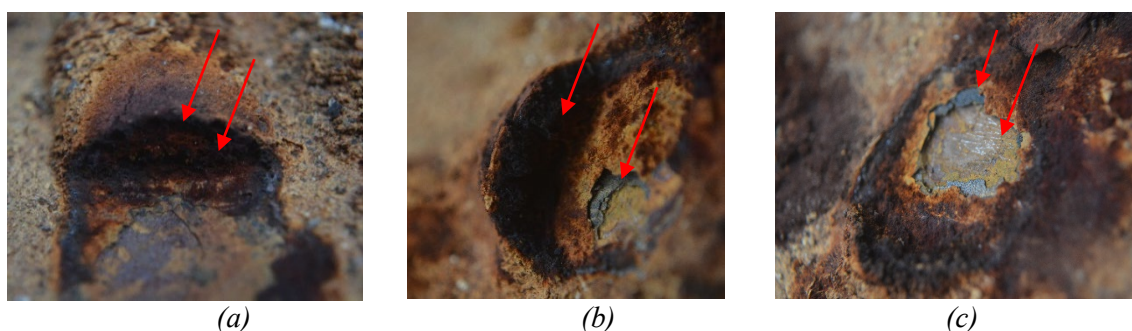
Si se observan ahora las imágenes de las ampollas en las Fig. 13 a, b y c y 14 a, b y c del CAI pa, se ve que existen muchas ampollas de óxido tanto en el sector del tanque como en sector del colector. En el sector del colector se notan dos particularidades: primero, que existen más ampollas de óxido en la parte media, y segundo, que la oxidación se concentra en la parte posterior del colector y no en la parte anterior

(donde está expuesta al sol). Además, se observa que en algunas ampollas, la corrosión ha perforado la chapa y en otras está en ese proceso; y si se realiza un corte, se pueden observar capas de diferentes compuestos incluyendo la capa de pintura protectora.

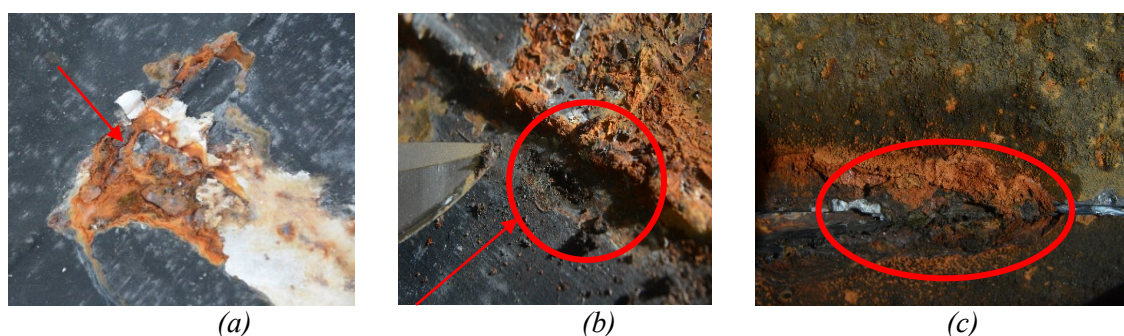
Por otra parte, en el CAI oval se observan mucho menos ampollas y sarro, pero las ampollas actuaron de idéntica forma que, en el otro colector. En este caso (Fig. 15 a, b y c) primero fue raspada la superficie que da al exterior, descubriendo una perforación; luego, al cortar la chapa, se observó la perforación y además se vio que en el interior del colector oval, se desprendió una ampolla, que luego fue fotografiada (Fig. 16 a, b y c), observándose muchas capas de compuestos distintos.

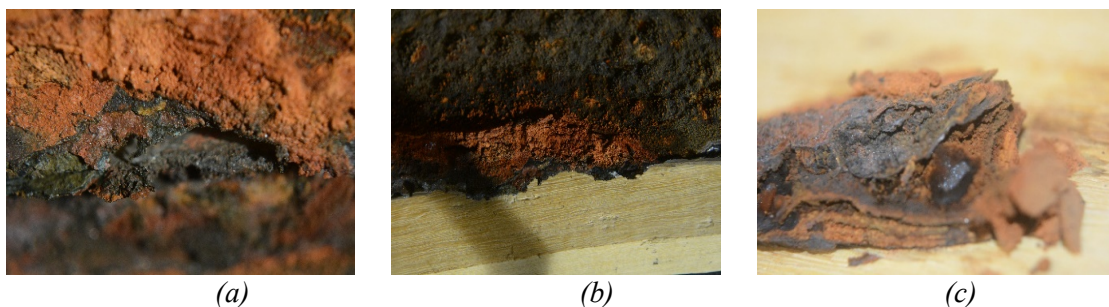
Figura 16 (a) (b) y (c) Corte de ampollas de óxido en el CAI oval, mostrando diferentes compuestos.

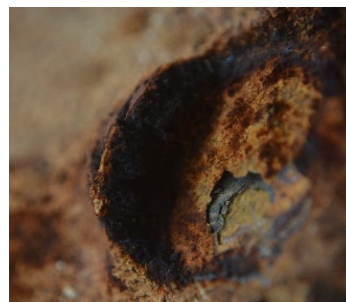
Estos óxidos insolubles crearán una cubierta permeable en donde los iones ferrosos migrarán a través de ella, encontrando condiciones oxigenadas y produciendo más hidróxido férrico. Se formará un microscópico pozo debajo de la ampolla, donde el electrolito será ácido, el proceso se hará continuo y a la larga perforará el metal (picadura), debemos recordar que el volumen del hidróxido férrico formado puede llegar a ser veinte (20) veces de mayor tamaño que el metal original (Fig. 17 a y b). La presencia de algunas sales en el agua, favorece el proceso corrosivo, especialmente en el caso del cloruro, por la gran afinidad que este anión tiene por el hierro con el que forma cloruros y oxiclóruos.

Figura 17 (a) Esquema de la corrosión localizada, extraída de Rosado, 2003  
(b) Ampolla formada en los CAIs
