DETECCIÓN DE SULFURO CUPROSO EN PAPELES DE UN TRANSFORMADOR DE POTENCIA FALLADO

*** Instituto de Investigaciones Tecnológicas para Redes y Equipos Eléctricos –
Laboratorio de Alta Tensión – Facultad de Ingeniería – Universidad Nacional de La
Plata**

**Décimo Quinto Encuentro Regional
Ibero-americano del CIGRÉ
Foz de Iguazú-PR, Brasil
19 al 23 de mayo de 2013**

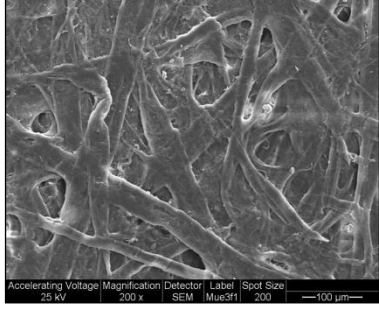
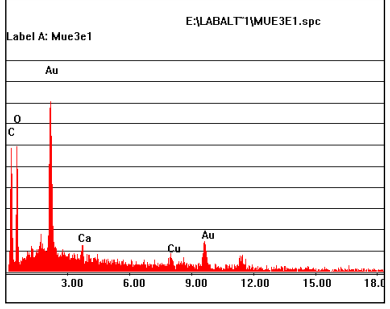
Muestra	Clasificación	Fotografía SEM	Espectro EDX
Nº 1

En la muestra N°1 no se distinguen fibras dañadas ni partículas extrañas. En el espectro de energía predominan el oro (Au), material de recubrimiento, y los componentes de la celulosa carbono (C) y oxígeno (O). No se logra distinguir bandas pertenecientes a cobre (Cu) ni a azufre (S). La banda de energía del Au es sumamente angosta.

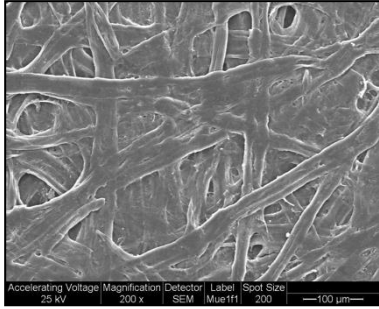
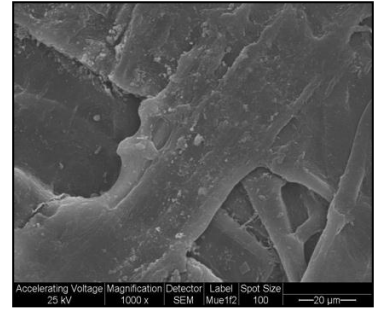
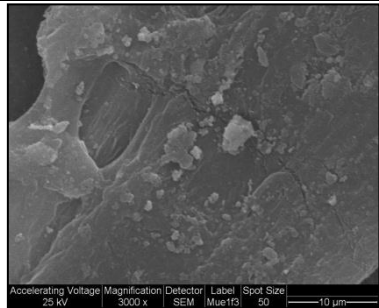
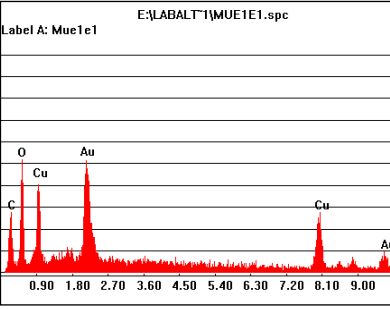
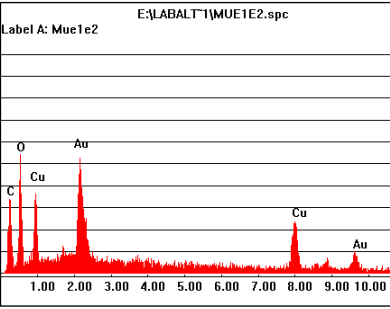
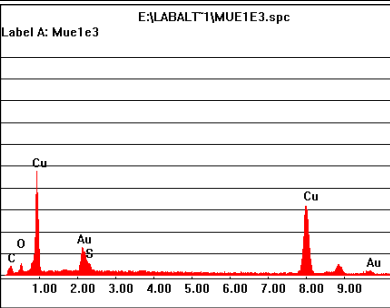
Nº 2

La muestra N°2 tiene una coloración plateada catalogada 5 según [1]. La fotografía X200, muestra el mismo aspecto que la muestra N°1, sin embargo en el espectro de energía se identifica una banda perteneciente a Cu. Cuando se aumenta la magnificación a X1000 se distinguen partículas extrañas, el espectro de energía permanece similar a la anterior. Al aumentar nuevamente hasta X3000 concentrándose en las partículas extrañas, se aprecia en el espectro de energía, que la banda de Au se ensancha en la base, pudiendo deberse a la presencia de azufre.

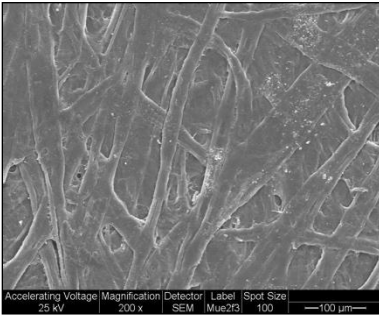
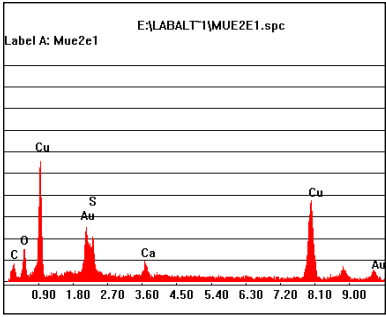
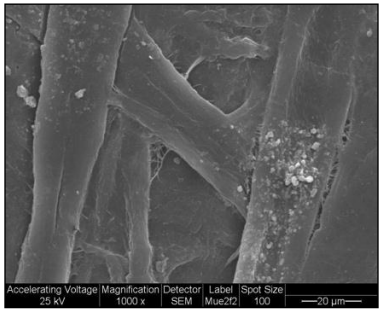
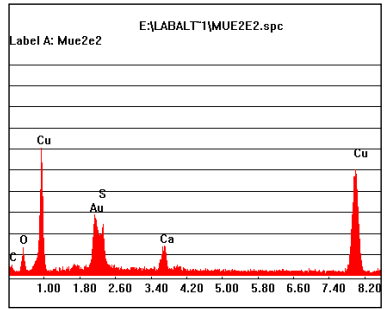
Muestra	Clasificación	Fotografía SEM	Espectro EDX
<p align="center">N° 3</p>

La muestra N°3 presenta un aspecto rojizo plateado la cual puede ser catalogada 9 según [1]. Al observar las fotografías X200 y X1000 se distinguen partículas extrañas. En los espectros de energía de ambas magnificaciones aparecen claramente las bandas de los elementos Cu y S.

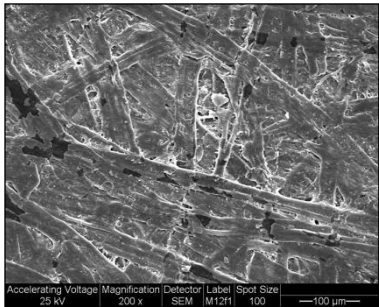
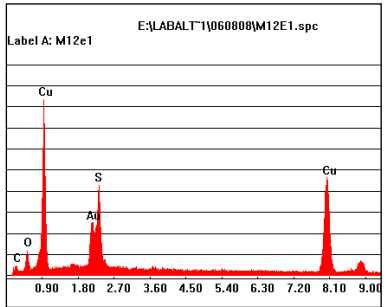
<p align="center">N° 4</p>

Por último, la muestra N°4 presenta el aspecto más oscuro de todas las analizadas. En la fotografía de magnificación X200 pueden verse fibras de la celulosa dañadas, en el espectro de energía resalta la presencia de Cu y de S, en forma más evidente que en las muestras antes analizadas.

La muestra más contaminada (N°4) presentó daño de las fibras de la celulosa.
