PUESTA EN VALOR DE ALGUNAS CONSTRUCCIONES DEL ING. SALAMONE

Técnicas empleadas y resultados alcanzados

*Ing. Luis P. Traversa, Ing. Angel Di Maio (LEMIT) y Arq. René Longoni
(IDEHAB/FAU/UNLP). La Plata*

3.1.-PORTAL DEL CEMENTERIO DE SALDUNGARAY.

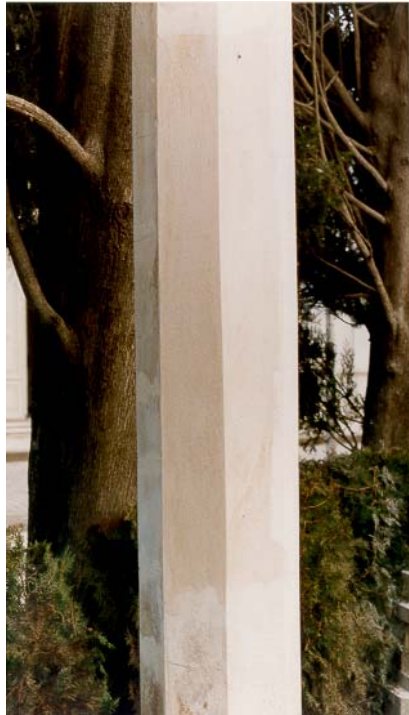
Situación actual. Para la ejecución de los trabajos se puso en práctica un modelo de gestión interinstitucional en el que la Municipalidad aportó los materiales y mano de obra semi calificada, provenientes del Plan Trabajar. El arquitecto Ernesto Alfano, de la Asociación Amigos de la Ciudad, tuvo a su cargo la supervisión directa y constante de los trabajos y el Lemit, además de la preparación del pliego de especificaciones, un asesoramiento a distancia. Se completaron las tareas indicadas en A y B, restando las indicadas en C. (fotos 11 y 12).
