LA CASA MARIANI – TERUGGI COMO SITIO DE MEMORIA

Ana Ottavianelli y Fernando Gandolfi / Colaborador: Omar Loyola
HiTePAC Historia, Teoría y Praxis de la Arquitectura y la Ciudad | Instituto de Investigación
FAU Facultad de Arquitectura y Urbanismo | UNLP Universidad Nacional de La Plata

El presente trabajo da cuenta de la restauración del Monumento Histórico Nacional "Casa Mariani-Teruggi", desarrollando la investigación histórica, los principios teóricos que orientaron la propuesta, los medios materiales y técnicos aplicados en la intervención y los aspectos simbólicos a fin de reconocerla como Sitio de memoria.

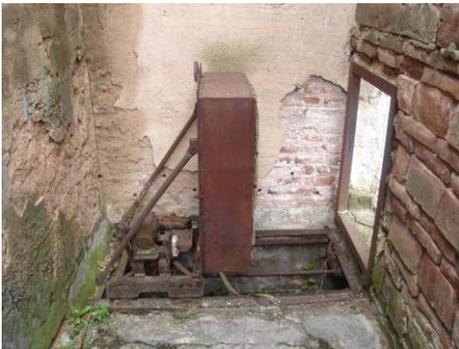
Puerta de accionamiento electromecánico

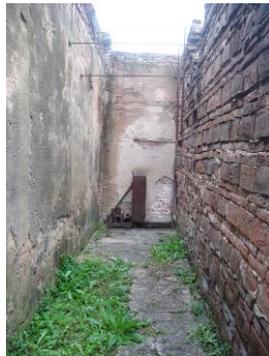
Doble fondo o "embute"

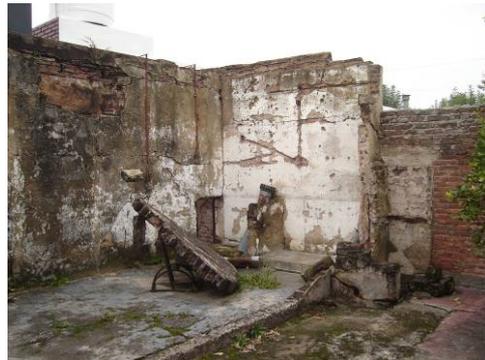
Galpón

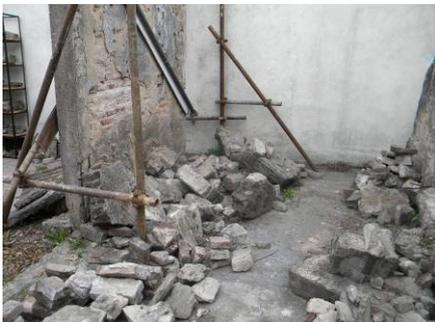
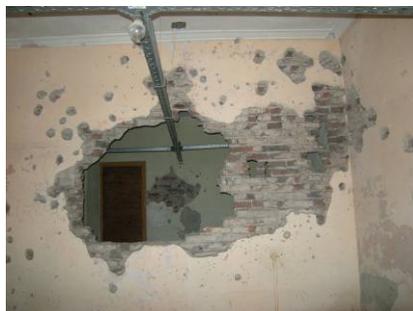
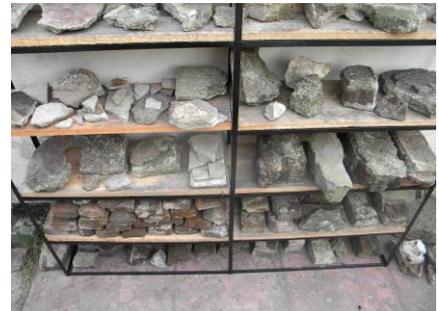
Tras el ataque, *la Casa* quedó en condiciones muy vulnerables, en principio porque estaba abierta, con gran cantidad de carpinterías faltantes. La humedad había afectado su interior, tanto la ascendente en muros, como la generada por las filtraciones de agua de lluvia desde la cubierta. El techo estaba cubierto con membrana plasto asfáltica y las chapas –que por tal razón no estaban a la vista- presentaban un estado difícil de evaluar.

Diversos fragmentos de mampostería y hormigón se encontraban diseminados en todo el sector posterior, producto del ataque y la caída de muros, vigas y losas.

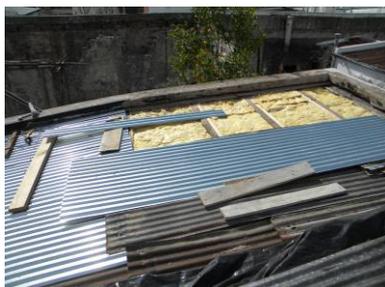
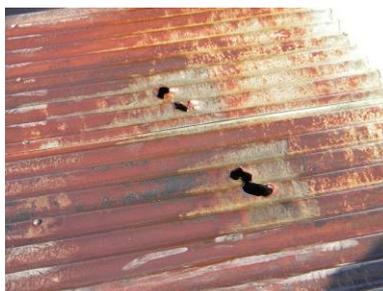
Diversas situaciones presentaban las cubiertas, desde el cuerpo principal de la vivienda oculto por membrana a sectores donde faltaban completamente.

Se procedió a retirar la membrana, evaluar el estado de los elementos componentes: correas, listones, entretecho y las chapas existentes incluyendo su grado de pertenencia a la

cubierta original ya que se habían realizado algunos trabajos previos, visibles desde el material fotográfico. Para la restauración se contemplaron distintas consideraciones en función del estudio previo, se consolidaron los tirantes con la incorporación de otros paralelos tomados mediante piezas metálicas y precintos, se cambiaron las chapas en los sectores mas afectados por las filtraciones, las originales que se preservaron ya que su estado material era bueno, aunque presentaban oxidación, fueron tratadas con un producto para estabilizarlas, previa limpieza, en base a un barniz epoxi poliamida para superficies metálicas de doble componente, contiene ingredientes especiales que "mojan" la superficie y penetran el oxido, con buena adherencia, tolerancia a la humedad ambiente y compatible con restos de óxido rojo firmemente adherido.

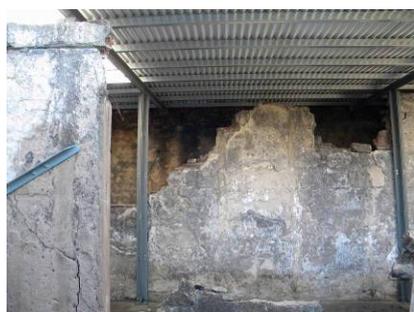
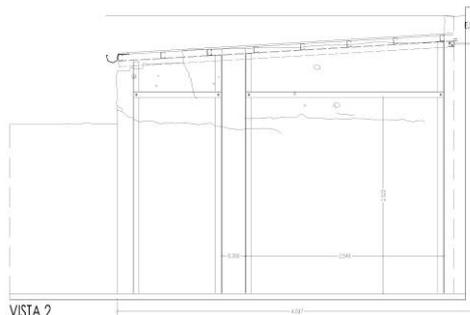
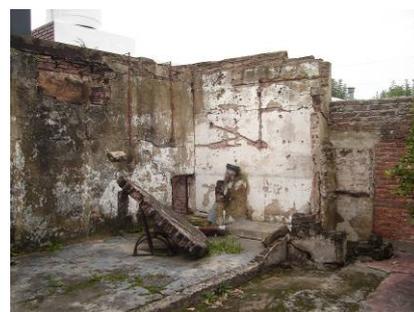
En el sector de la imprenta y el *galpón*, el sitio más deteriorado y desfigurado, tanto por el ataque como por las consecuencias del paso del tiempo se contemplo la reposición de la cubierta de chapa –similar a la original- ubicada 10 cm. sobre el nivel de la original que presentaba los tirantes insertos en el muro con presencia de carbón en los extremos embutidos debido a la presencia de fuego durante el ataque.

Con la cubierta repuesta, el embute recupero sus límites a fin de hacer verificable la experiencia del encierro propia de ese ámbito.

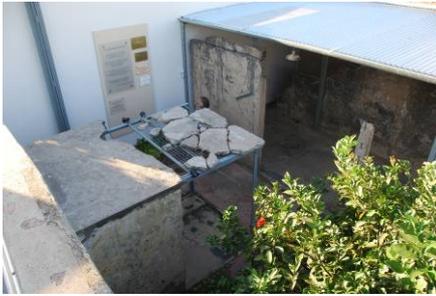
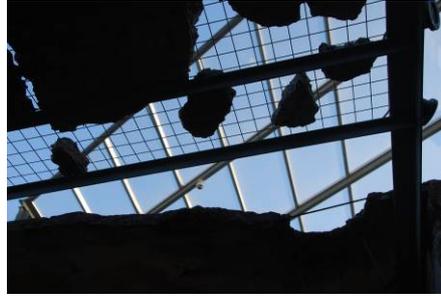
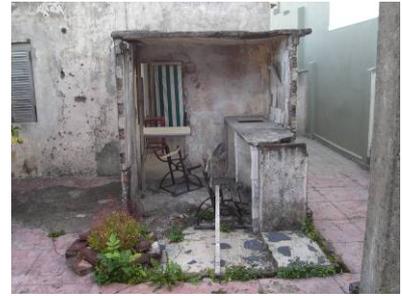
El sector correspondiente a la cocina de los conejos se construyó con elementos muy inestables, ya que el muro de soporte era una pared *en panderete* y soportaba una losa construida en dos etapas.

Producto del ataque y –particularmente- de un impacto de gran magnitud sobre la losa, la mitad de su superficie había colapsado; a estos aspectos se sumaban los efectos de la depresión del piso, cuya causa se desconocía y que acentuó algunos problemas, produciendo fisuras importantes por el desplazamiento de los muros.

En principio se utilizó una estructura de consolidación en base a perfiles normales de acero tomada a puntos firmes. Por otro lado se indagó el origen de la depresión y a partir de la remoción de la superficie se encontró un antiguo pozo ciego parcialmente derrumbado. Luego se procedió a la construcción de una losa de hormigón armado sobre el pozo a fin de consolidar la superficie como paso previo a la restauración del muro y la reintegración de piezas encontradas que correspondían al muro original y a la cubierta de hormigón armado.

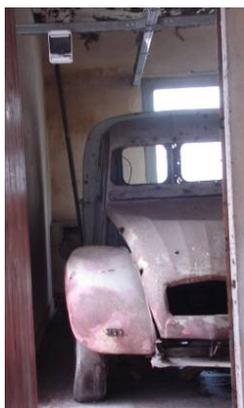
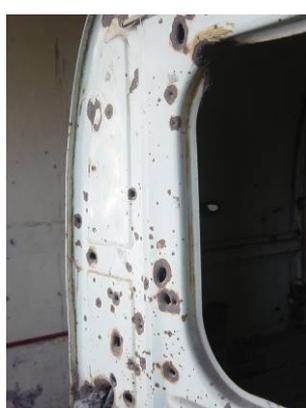
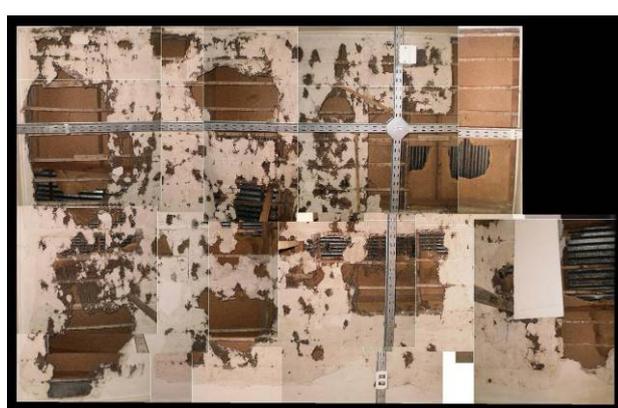
Los cielorrasos en especial los del garaje y el dormitorio principal, presentaban serios deterioros. De yeso suspendido aplicado sobre metal desplegado, fueron golpeados y horadados por los *culatazos* de armas largas, a fin de detectar algún tipo de material de la organización. Precisamente, un *bayonetazo* provocó un corte en una de las chapas de la cubierta del garaje, lo cual provocó una filtración de agua de lluvia que causó importantes daños en la estructura de madera, en el cielorraso y en el automóvil. En toda la estructura, la propia fragilidad de los materiales sumado a otras filtraciones de agua de lluvia hicieron estragos, teniendo como resultado el desprendimiento de numerosos fragmentos mientras que otros quedaron pendiendo del metal desplegado oxidado.

Al respecto, se decidió actuar en dos direcciones; por un lado, y en la medida de lo posible, reposicionar los fragmentos a partir de sujetarlos con hilos de nylon cada 0.30cm. aproximadamente, lo que a su vez requirió la colocación de listones de yesero paralelos a los existentes –ya sin capacidad portante- adosados mediante precintos para dar continuidad al plano de cielorraso. Una vez realizada esta tarea se colocaron mallas de protección ancladas mediante tensores a los muros.
