Tópico 4 - Nº 34

EVALUACION Y PUESTA EN VALOR DE UNA NAVE DE TALLER FERROVIARIO AFECTADA POR INCENDIO

RESUMEN

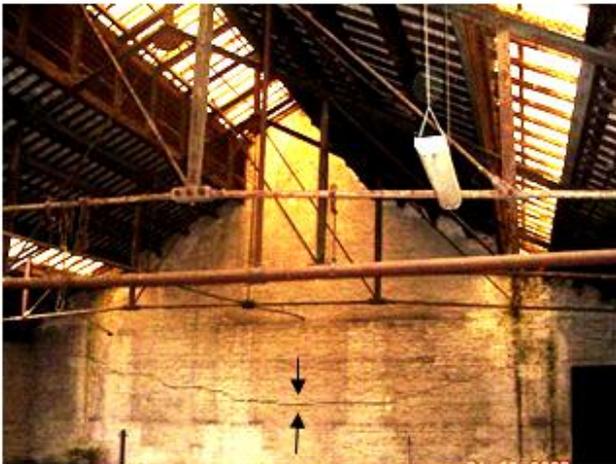
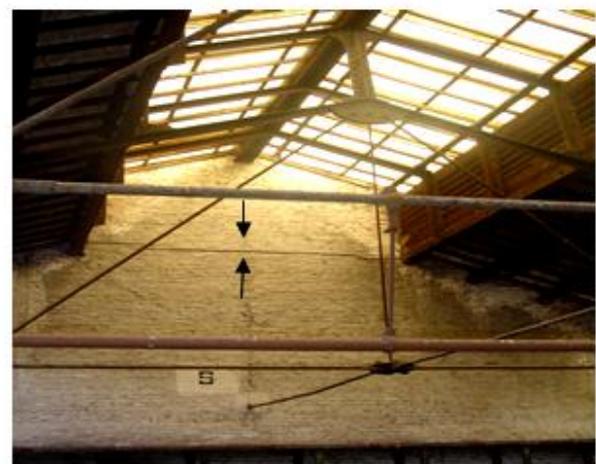
Los muros transversales o divisorios presentan importantes fisuras de posición horizontal, tal como se aprecia en la Figura 3, generadas como consecuencia de la traslación longitudinal que sufrió la cubierta de la estructura.

Figura 3: Fisuras horizontales en la parte inferior (izquierda) y superior (derecha) en un muro transversal.

A los efectos de restituir la integridad de los muros divisorios afectados se considera una alternativa de mínima intervención visible, la cual consiste en el postesado de los mismos. Previo al postesado se deben estabilizar los muros, para ello se sugiere perforar el muro cada 3 m en sentido horizontal y en tres alturas: 4 m, 6.5 m y 8 m. Por estas perforaciones se deben pasar alambres de acero que se vinculan por un extremo a tirantes de madera y por el otro a un anclaje que se debe fijar en el suelo, según se indica en forma esquemática en la Figura 6.

Una vez postesado el muro, el tratamiento de las fisuras se realiza conforme al procedimiento indicado en el siguiente punto.

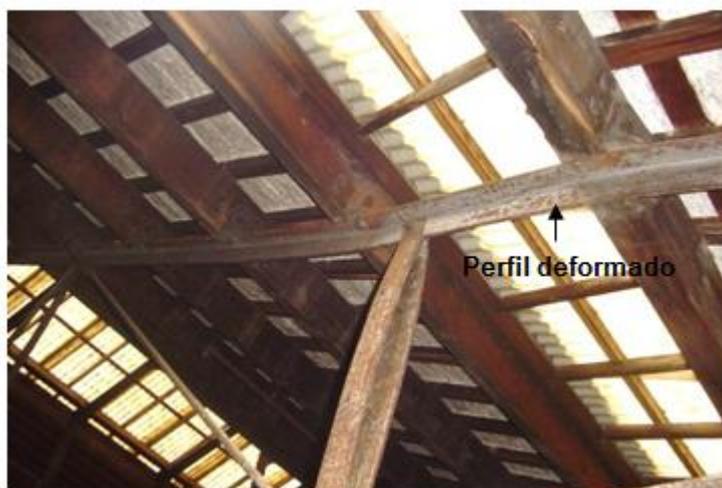
Los perfiles “T” que materializan el cordón superior de las cabriadas reticuladas se encuentran pandeados, tal como se observa en la Figura 4. La magnitud de la deformación se da en diferentes escalas, siendo mayor a medida que nos acercamos al sector de incendio.

Figura 4: Perfil “T” deformado por efecto de la temperatura.

El cordón superior de las cerchas ubicadas en el sector próximo al incendio sufrió importantes deformaciones. A los efectos de devolverles su capacidad portante, se deben reemplazar por otros de similares características resistentes. Para el reemplazo se pueden utilizar los perfiles que se obtengan del desarme del sector incendiado, ubicados en el ala que mira hacia la nave central de la estructura. Los mismos conservan inalteradas las propiedades mecánico-resistentes, esta afirmación se desprende de los análisis metalográficos y de los ensayos de resistencia mecánica realizados en muestras extraídas de dicho sector.

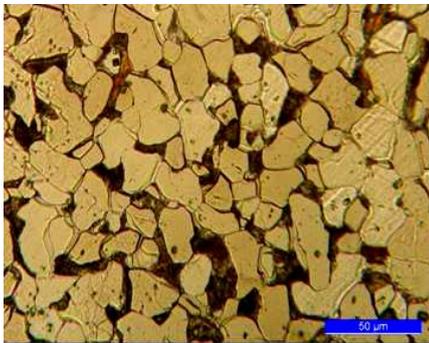
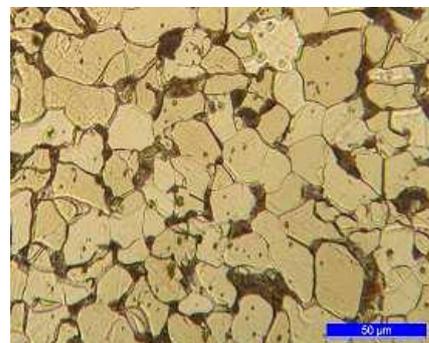
Figura 3: Micrografía muestra M1. Zona central (izquierda) y zona superficial (derecha).

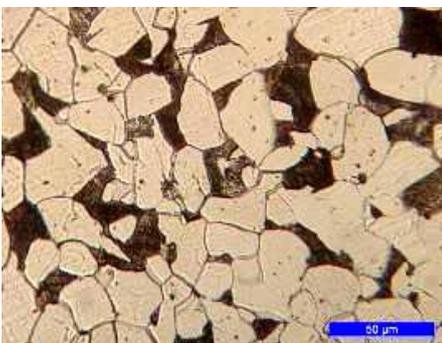
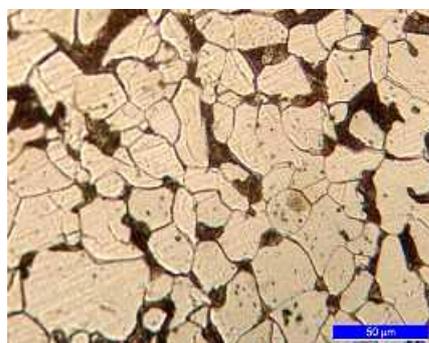
En las Figuras 3, 4 y 5 se presentan las micrografías de las muestras M1, M3 y M6 (obtenidas con un aumento de 500X), en las que a su vez se aprecia la diferencia que existe en una misma muestra, cuando se compara la parte central del tensor que ha estado expuesto a una menor temperatura, con la superficial.

Figura 4: Micrografía muestra M3. Zona central (izquierda) y zona superficial (derecha).

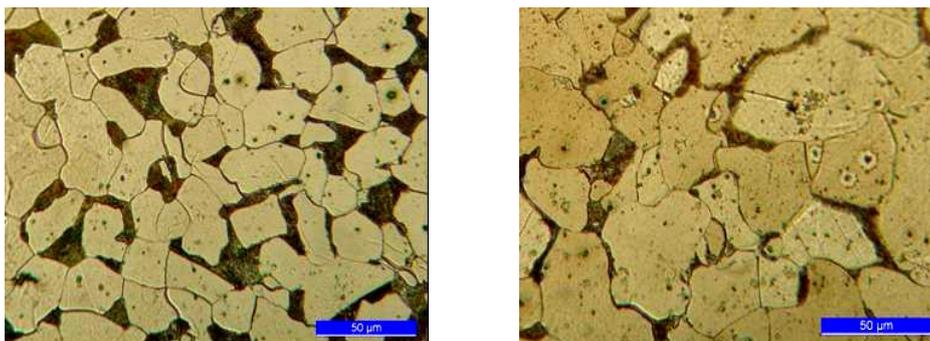
Del análisis metalográfico también surge que, en las muestras tomadas de la superficie del acero en la zona de contacto directo con el incendio, hay menor cantidad de perlita en los límites de grano, hecho que se traduce en un menor contenido de carbono. Esto se debe a que al haber estado en contacto con el fuego se produce una decarburación superficial.

Figura 5: Micrografía muestra M6. Zona central (izquierda) y zona superficial (derecha).

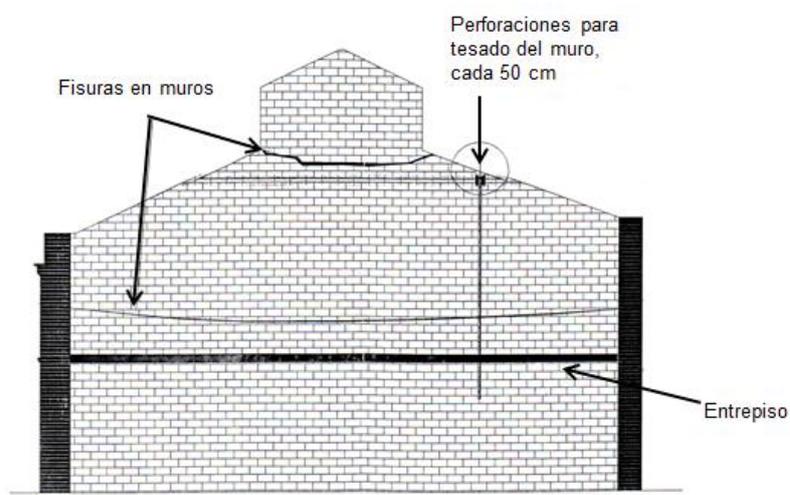
Figura 7: Esquema en el que se aprecian las fisuras en el muro y la perforación para el tesado del muro.

Con el muro en su posición definitiva, se deben realizar perforaciones verticales desde su cara superior, separadas 50 cm entre sí y de profundidad tal que permita atravesar todas las fisuras transversales más 1.5 m a partir de la última fisura atravesada. El diámetro de la perforación para empotrar la barra a tesar (de acero ADN y diámetro del 12), será de 25.4 cm los primeros 40 cm y de 5 cm el resto de su longitud, de acuerdo a lo esquematizado en la Figura 7 y al detalle presentado en la Figura 8.
