DETECCION DE SULFURO CORROSIVO EN PERICIA FORENSE DE UN TRANSFORMADOR DE POTENCIA

Catalano, Leonardo; Álvarez, Raúl E y del Pozo Miguel D.

Instituto de Investigaciones Tecnológicas para Redes y Equipos Eléctricos – Laboratorio de Alta Tensión – Facultad de Ingeniería – Universidad Nacional de La Plata –
lcatalano@iitree-unlp.org.ar

2 TRANSFORMADOR FALLADO

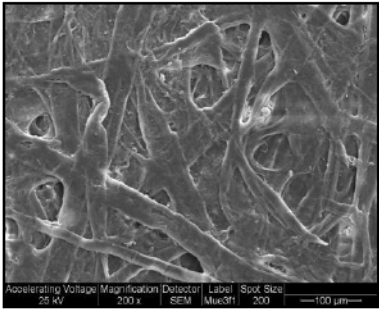
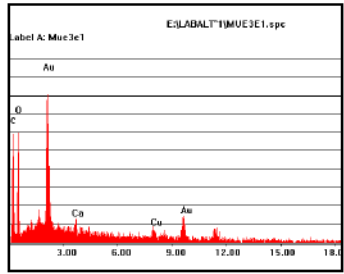
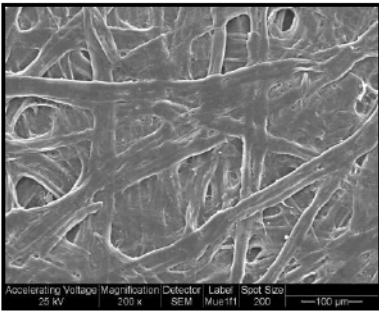
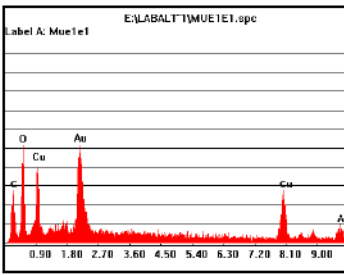
Muestra	Clasificación	Fotografía SEM	Espectro EDX
N° 1

En la muestra N°1 no se distinguen fibras dañadas ni partículas extrañas. En el espectro de energía predominan el oro (Au), material de recubrimiento, y los componentes de la celulosa carbono (C) y oxígeno (O). No se logra distinguir bandas pertenecientes a cobre (Cu) ni a azufre (S). La banda de energía del Au es sumamente angosta.

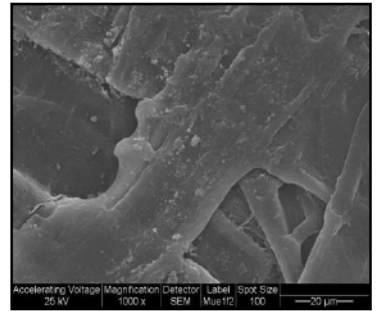
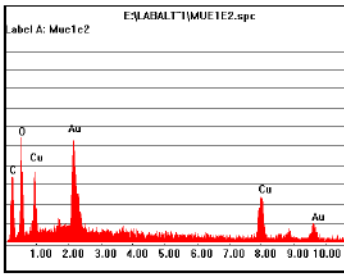
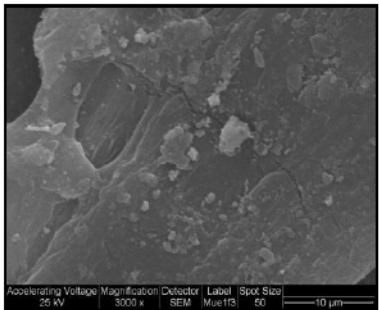
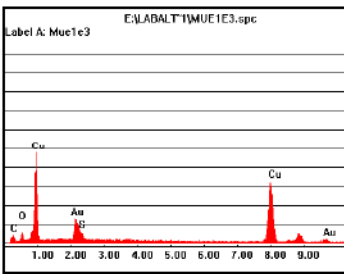
N° 2

La muestra N°2 tiene una coloración plateada catalogada 5 según [1]. La fotografía X200, muestra el mismo aspecto que la muestra N°1, sin embargo en el espectro de energía se identifica una banda perteneciente a Cu. Cuando se aumenta la magnificación a X1000 se distinguen partículas extrañas, el espectro de energía permanece similar a la anterior. Al aumentar nuevamente hasta X3000 concentrándose en las partículas extrañas, se aprecia en el espectro de energía, que la banda de Au se ensancha en la base, pudiendo deberse a la presencia de azufre.

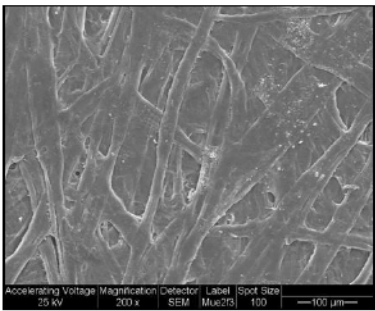
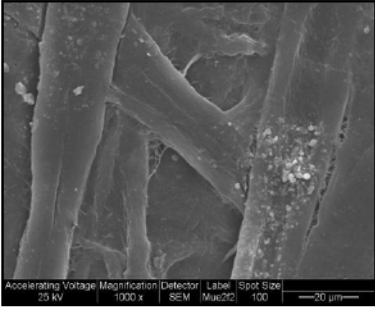
<p>Nº 3</p>

La muestra N°3 presenta un aspecto rojizo plateado la cual puede ser catalogada 9 según [1]. Al observar las fotografías X200 y X1000 se distinguen partículas extrañas. En los espectros de energía de ambas magnificaciones aparecen claramente las bandas de los elementos Cu y S.

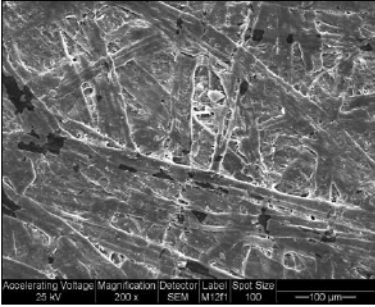
<p>Label A: Mue2c2</p>
<p>Nº 4</p>

Por último, la muestra N°4 presenta el aspecto más oscuro de todas las analizadas. En la fotografía de magnificación X200 pueden verse fibras de la celulosa dañadas, en el espectro de energía resalta la presencia de Cu y de S, en forma más evidente que en las muestras antes analizadas.

La muestra más contaminada (Nº4) presentó daño de las fibras de la celulosa.
