## ANÁLISIS DE CAUSA RAÍZ DE FISURA EN EXTREMO DE EJE Y ACOUPLE DE UN GENERADOR ELÉCTRICO DE ALTA POTENCIA

**Palabras claves:** *Análisis de falla, fretting corrosion, fretting fatigue, fatiga torsional, rotor de generador.*

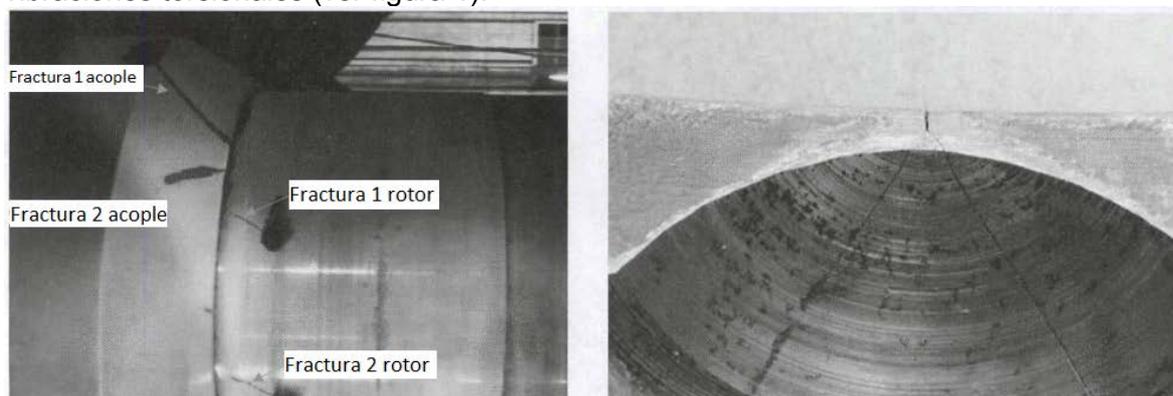
Figura 1. Falla por fractura por fatiga en un eje y acople de generador de energía., “*Coupled torsional vibration and fatigue damage of Turbine Generator Due to Gird Disturbance*”. Chao Liu y Col. Beijing, China. 2014.

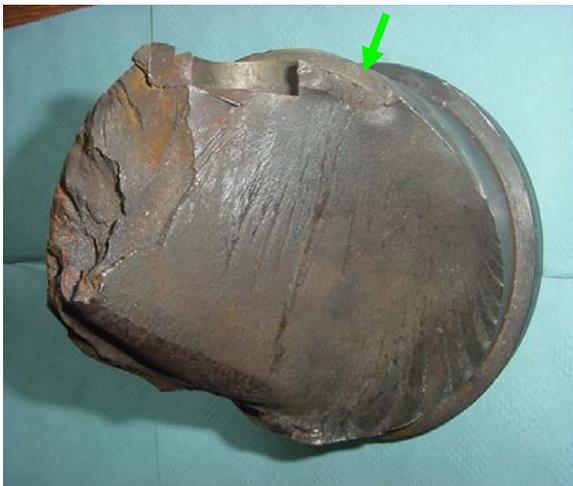
Figura 2. Eje del generador y acople con evidencia de una fractura por fatiga torsional. Craighead, I.A. and Gray, T.G.F. (2004) Investigation of diesel generator shaft and bearing failures.

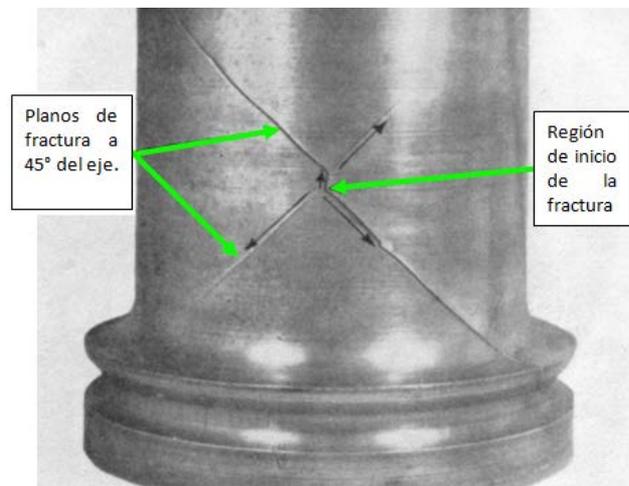
Figura 3. Fractura en X (patrón estrella) debido a la presencia de inversión de cargas torsionales. "Fatigue Failures, With Special Reference to Fracture Characteristics", G. A. Cottell, M.Sc., A.I.M. 2004 ASM International.

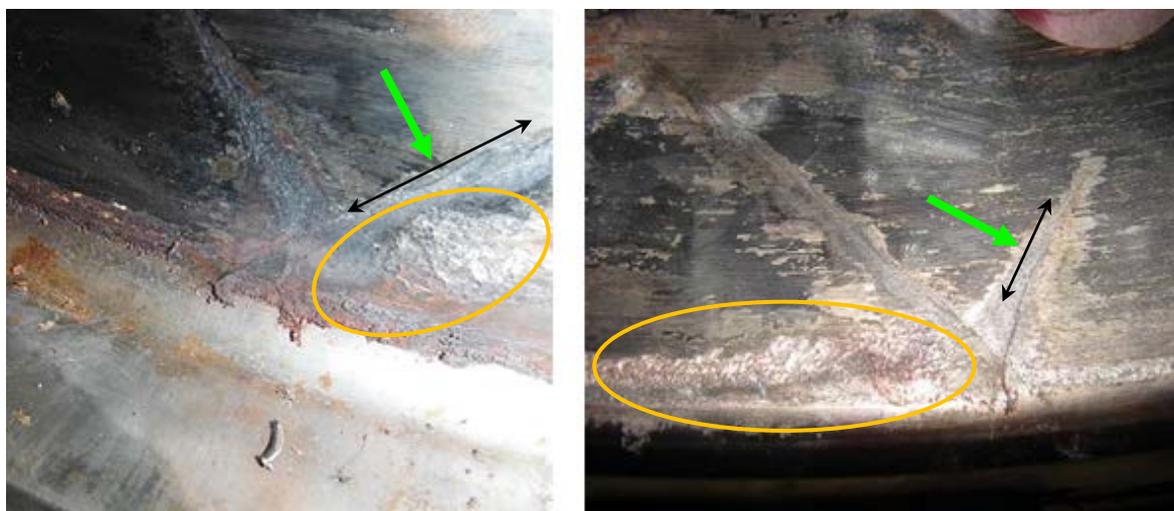
Una vez definido mediante END el desarrollo de la fisura, se procedió al corte axial del eje para luego exponer la superficie de fractura. En la figura 4 se aprecia tanto en el eje como en el acople el patrón de fractura donde la flecha verde señala el plano principal de propagación tanto en el eje como en el acople. En estas zonas se evidencia un severo daño por *fretting corrosion*, el cual tiene las mismas características topográficas de daño en parte y contraparte de lo que fue la junta estacionaria ajustada con interferencia. Se aprecia tanto en parte y contraparte (eje y acople) la presencia de un plano principal de propagación de fractura a 45° del eje longitudinal del elemento y, a su vez, un plano de desarrollo incipiente de fractura por fatiga ortogonal al principal característico de un estado de cargas con esfuerzos torsionales reversibles.

Figura 4. Fisuración del eje (izq.) y del acople (der.) antes de la apertura de las superficies de fractura. Las fisuras se señalan con flechas verdes (con el plano de fractura principal señalado en negro) y el daño por *fretting* se encuentra contorneado en naranja.

El efecto más pernicioso del daño por *fretting corrosion* es que puede conducir a *fretting Fatigue* (fracturas por fatiga debido a *fretting*). En el caso de ejes las mismas pueden ser de tipo flexional, torsional o combinadas. Las fracturas de fatiga torsional están típicamente orientadas a 45 grados respecto a la dirección axial, mientras que las flexionales a 90 grados. Si hay dos planos de fractura a 45 grados en un eje cuya carga nominal no cambia de dirección (el caso bajo estudio), esto es un indicador de vibraciones torsionales (Fig. 4 y 5).

- La fisuración del eje es típica de una fractura por fatiga torsional de bajas tensiones nominales y alto número de ciclos (la zona de propagación de fatiga con *Beach Marks* ocupa una superficie de más de 300 mm de extensión), desarrollada desde el radio de acuerdo del eje. La fisuración propagó sobre dos planos de fractura a 45 grados respecto de la línea central del eje.

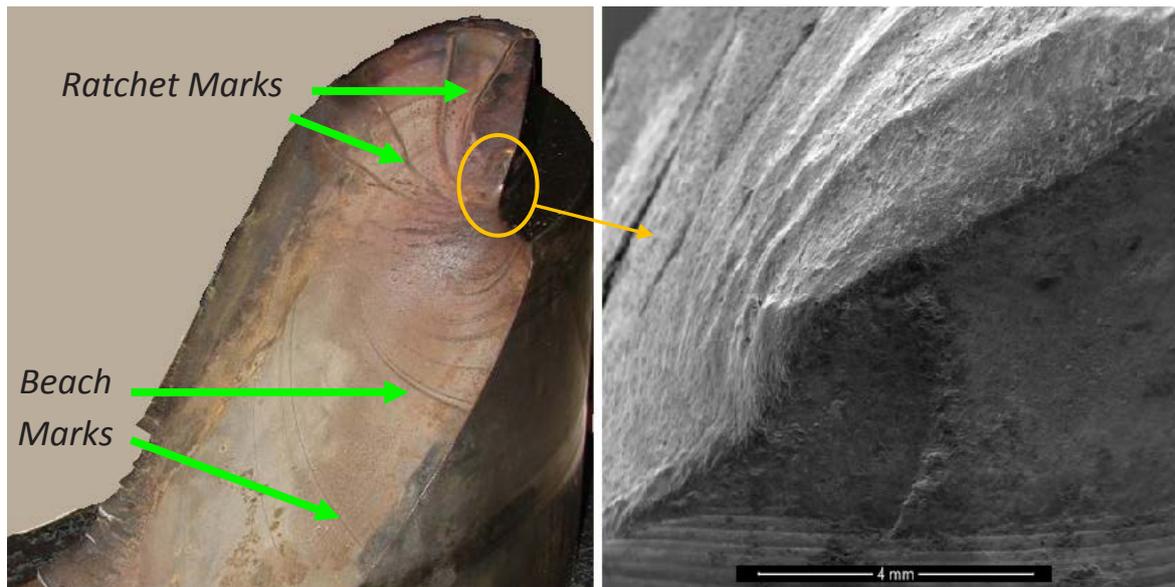
En la figura 5 se muestra cómo la apertura de la fisura expuso la fractura con el patrón característico de una propagación por fatiga, donde las *Ratchet Marks* son señaladas junto con las *Beach Marks* en verde y el origen de la fractura se delimita en naranja. A la derecha se muestra ampliada (vía SEM) la región de origen de la fractura donde se puede apreciar un severo daño por *fretting* (superficie del eje) y por otro lado las marcas de avance del plano de fractura concéntricas en el inicio de la falla.

Figura 5. Izq: Superficie de fractura del eje donde aprecia el patrón de fractura por fatiga. Y se señala el inicio de la fractura en naranja. Der: Imagen SEM donde se aprecia la región de origen de fractura.

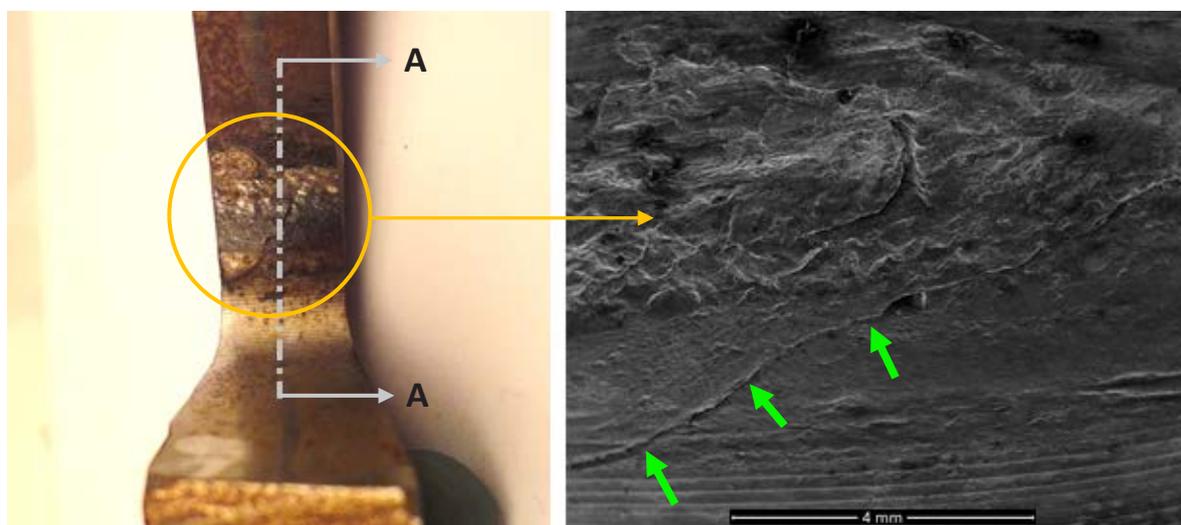
En la figura 6 se observa una sección de eje que presenta daño por *fretting*, en la imagen de la derecha se pueden observar vía SEM las marcas de mecanizado y la deformación producto de los micro-movimientos presentes en la junta estacionaria, a la vez que una fisura (señalada en verde) atraviesa la imagen desde la región con *fretting* hacia la zona donde aún subsiste la rugosidad del mecanizado.

Figura 6. Visualización de la superficie afectada por fretting vía SEM. En la imagen de la derecha se pueden observar las marcas de maquinado y la deformación En la imagen de la izquierda se señala el corte realizado para la vista transversal del daño por fretting.

- Se asume que a partir del daño por *fretting corrosion* y en el radio de acuerdo del eje; la concentración de tensiones allí producida fue suficiente para promover microfisuras de fatiga que propagaron debido a las tensiones de servicio (por un mecanismo de *fretting fatigue* ocasionado por *fretting corrosion*).

- La prevención o mitigación del *fretting* se logra eliminando o reduciendo las vibraciones, los microdeslizamientos (aumentando la presión de contacto o el ajuste entre las partes siempre y cuando se asegure con ello la inmovilidad), introduciendo tensiones residuales compresivas en ambas superficies en contacto, incrementando las durezas superficiales por tratamientos termoquímicos de endurecimiento (nitruración, etc.), y utilizando lubricantes *antifretting*.

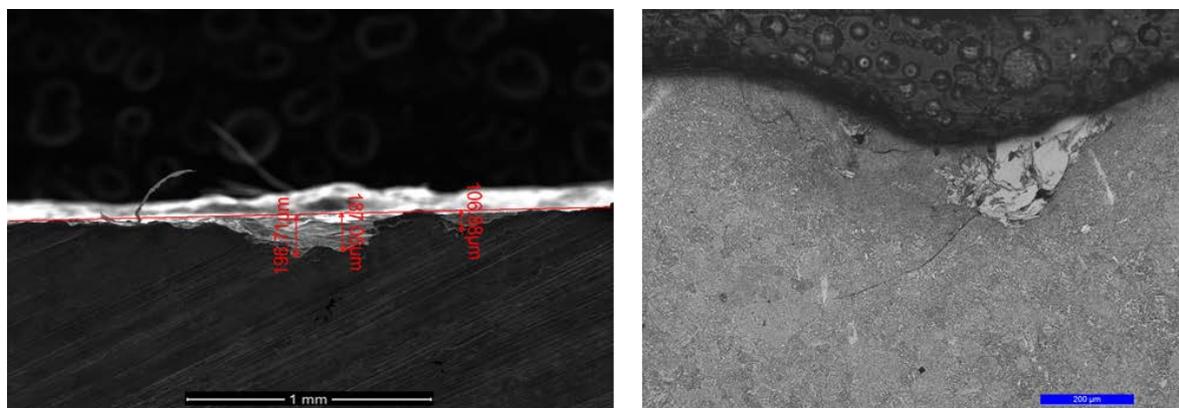
Asimismo en la figura 6 se visualiza el corte A-A que será presentado como micrografía transversal al daño por *fretting* visualizándose severas alteraciones (figura 7), en las

cuales se observan deformaciones que con una profundidad del orden de los 200  $\mu\text{m}$ , intrusiones de partículas de desgaste “debris” correspondientes al acero del eje y del acople, juntamente con óxidos y posiblemente restos de lubricante.

Figura 7. Vista del corte en sección A-A señalada en la figura 6. El daño por fretting se evidencia con una profundidad del orden de las 2 décimas de milímetro. La micrografía de la imagen derecha muestra la presencia de metal de la contraparte así como un severo daño por deformación.
