## ANÁLISIS DE FALLA POR CORROSIÓN-FATIGA DE UN TUBO DE PRODUCCIÓN DE UN POZO DE PETRÓLEO

Bilmes, Pablo<sup>a</sup>, Llorente, Carlos<sup>a,b</sup>; Echarri, Juan Manuel<sup>a</sup>;  
Martinez, Angel<sup>a</sup>; Zuzulich, José<sup>a</sup>.

<sup>a</sup>Laboratorio de Investigaciones de Metalurgia Física (LIMF), Facultad de Ingeniería  
UNLP, La Plata 1900, Argentina.

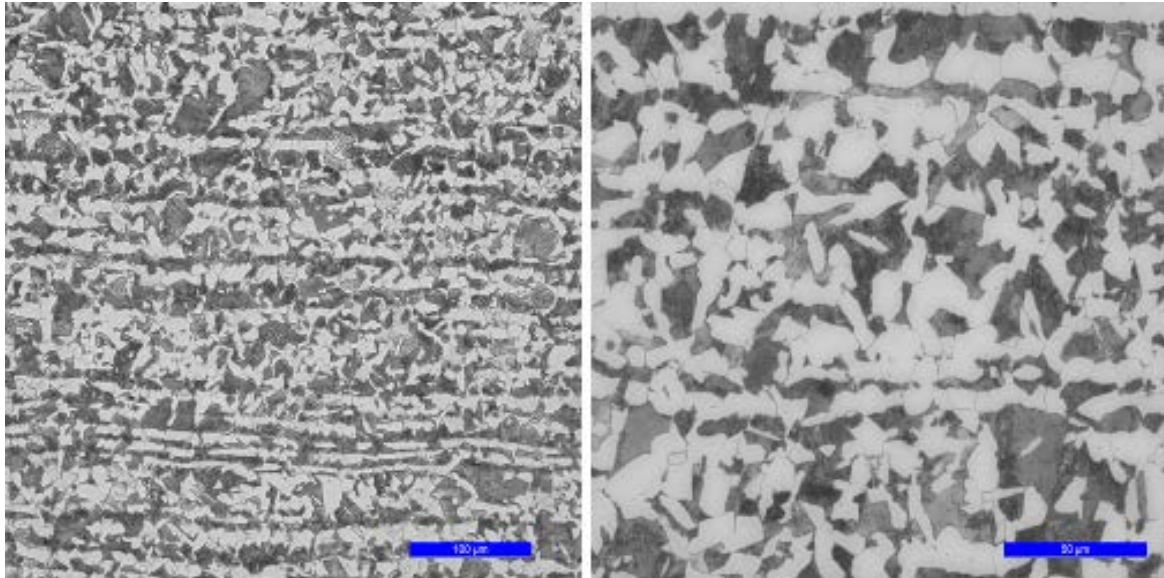
En Tabla 2 se presentan las propiedades mecánicas del acero del *tubing* obtenidas en el ensayo de tracción. Dicho acero tiene una resistencia a la tracción por arriba del mínimo especificado por norma. Asimismo, la tensión de fluencia se ubica entre el mínimo y el máximo especificado para el grado J55, según lo indicado por la norma API Specification 5CT/ISO 11960. El acero presenta una microestructura uniforme ferrítico-perlítica, normal para este grado y uso, con una dureza promedio de 190 Hv (Figura 1).

Figura 1. Microestructura ferrítico-perlítica con banding de segregación usual para este grado

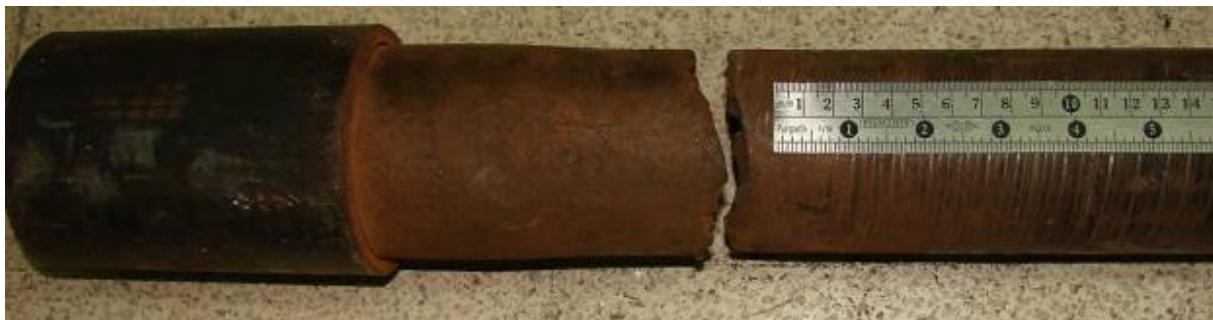
En figura.2 se muestra el *tubing* fracturado en la proximidad de su extremo de recalque roscado.

Figura 2. Extremo del tubing donde se produjo la fractura. Se aprecia una estricción del tubo en la región de fractura.

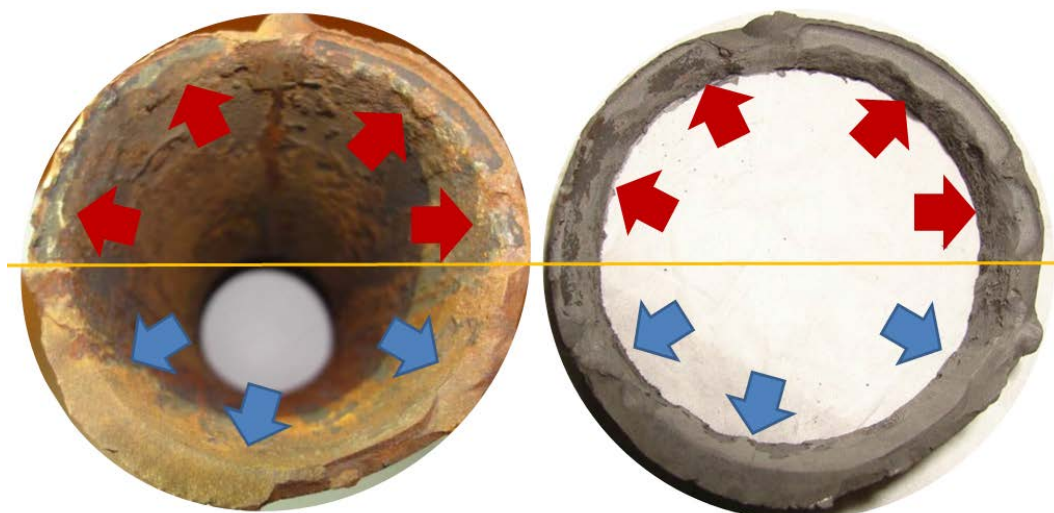
La Figura 3 muestran la superficie de fractura (sin y con decapado, en imagen izquierda y derecha respectivamente). El análisis de la superficie de fractura y el interior del tubo revelan una severa corrosión en la superficie interna desde donde varios pits de corrosión asistieron a la iniciación de los frentes de fractura por fatiga. Así, en una región de aproximadamente 180° se desarrolló inicialmente un daño por corrosión-fatiga desde la superficie interior, y luego de que la sección metálica resistente disminuyó en aproximadamente un 50%, ocurrió la fractura por sobrecarga de tipo dúctil con labios de corte.

Figura 3. Izquierda sin decapar y derecha con decapado. Se visualizan pits de corrosión internos y distintos frentes de avance de fractura por fatiga (señalados en rojo) que llegaron a abarcar el 50% de la sección del tubo hasta la rotura dúctil con labios de corte, por sobrecarga (señalados en azul).

El análisis de la superficie de fractura y el interior del tubo revelan una severa corrosión en la superficie interna favoreciendo un proceso de corrosión-fatiga hasta abarcar un 50% de la sección del tubo, sobreviniendo la fractura por sobrecarga de tipo dúctil con labios de corte. Se detectó vía XRD la presencia de Siderita (carbonato de hierro) y de Sulfuro de Hierro; por lo cual puede inferirse que la corrosión fue producida por  $\text{SH}_2$  y  $\text{CO}_2$  en solución acuosa. En base a la evidencia se puede afirmar que la falla tiene origen en un

daño primario por corrosión sulfhídrica y carbónica en el interior del *tubing*, que fue asistido posteriormente por fisuración por fatiga.

Se recomienda verificar las concentraciones de gases disueltos en el fluido por interior del *tubing* y la efectividad de los procedimientos (y productos) de inhibición de corrosión utilizados.

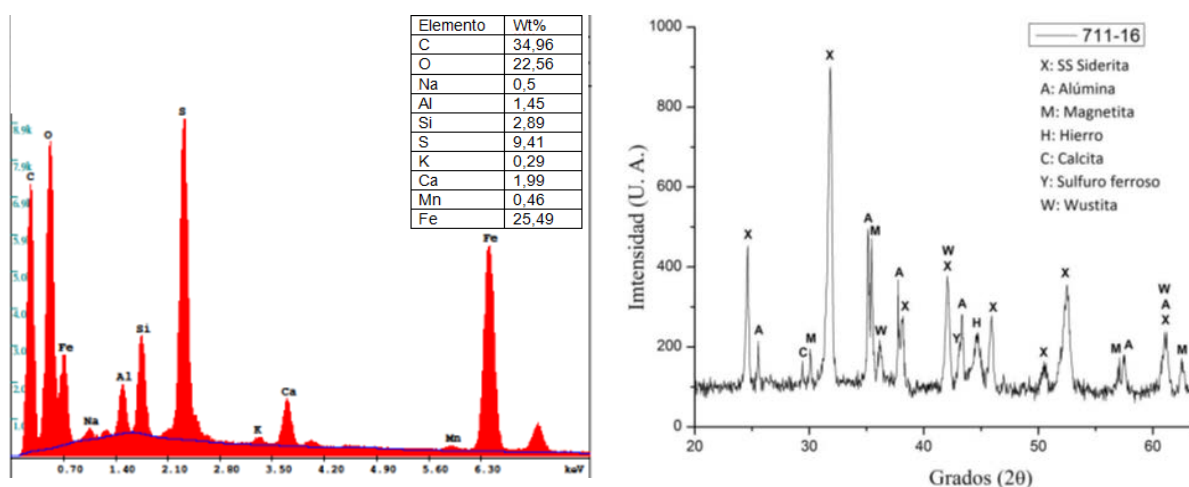
La Figura 4 muestra los análisis SEM-EDS y DRX de los productos de corrosión. Los análisis de los productos de corrosión internos detectaron la presencia de Siderita (carbonato de hierro) y de Sulfuro de Hierro; por lo cual puede inferirse que la corrosión fue producida por  $\text{SH}_2$  y  $\text{CO}_2$  en solución acuosa [3].

Figura 4. **Izq:** Análisis mediante EDS de los productos de corrosión internos. **Der:** Análisis por difracción de rayos-x de los productos de corrosión internos.

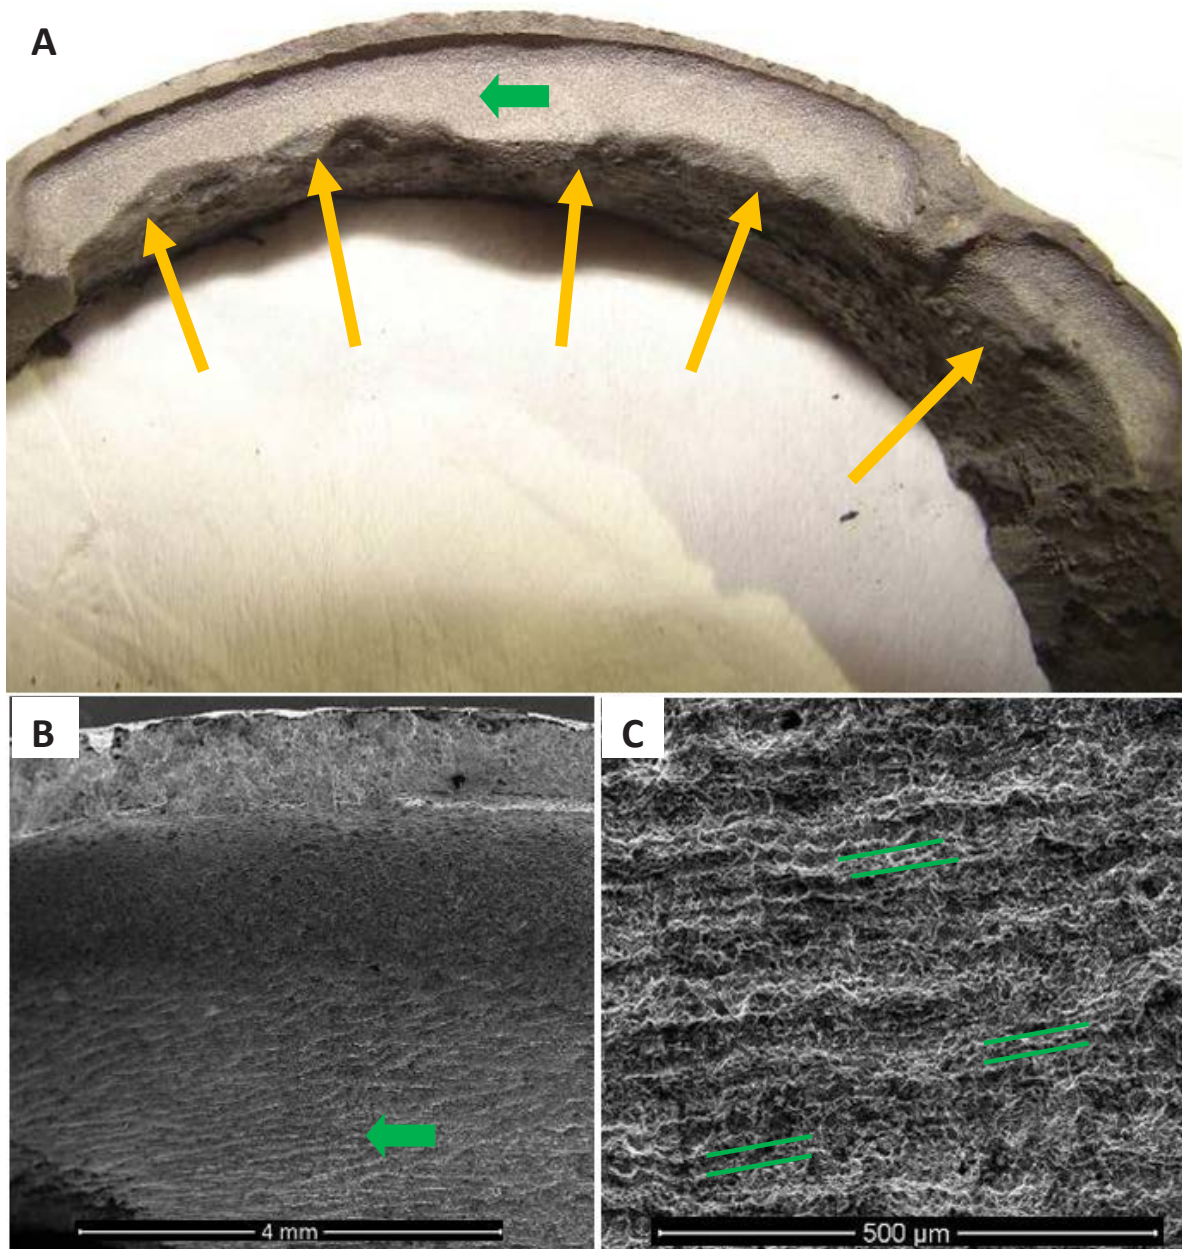
Las Figuras. 5 (A, B y C) son vistas de la superficie de fractura luego de un suave decapado para análisis fractográfico macro y por microscopía electrónica de barrido. Se hacen evidentes signos de fisuración por fatiga a partir de pits de corrosión internos (señalados en la figura 5 A, en naranja), con marcas tipo *Beach Marks* de propagación de fatiga circulares y estrías de fatiga (figuras 5 B y C señalados en verde).

Figura 5. En la imagen A se observa la superficie de fractura luego de un suave decajado para análisis fractográfico macro donde se evidencian signos severos de corrosión interna y el inicio de los frentes de fractura por fatiga, en la imagen B se aprecian las *Beach Marks* características de estos mecanismos de daño junto con las estrías observables a mayores aumentos (imagen C).
