B1-CABLES AISLADOS

FALLAS EN TERMINALES TERMOCONTRAÍBLES DE MEDIA TENSIÓN

L. CATALANO*
IITREE-FI-UNLP
Argentina

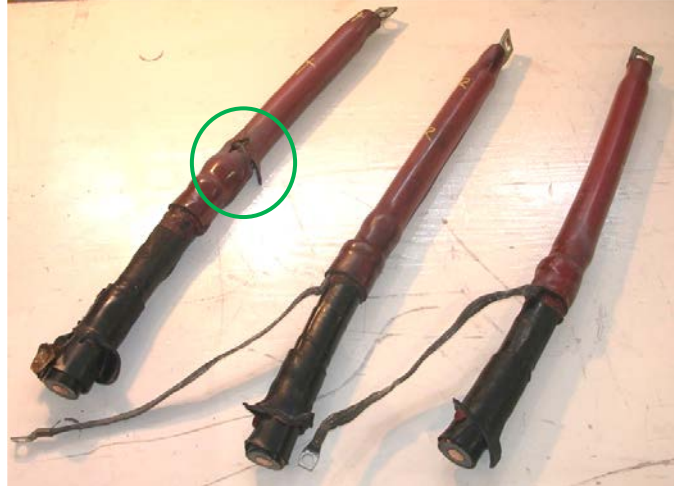
Fig. 8

Las Fig. 6 a 9 muestran algunos terminales listos para la inspección visual previa al desarme. Se observa en las Fig. 7 y 8 evidencias de falla.

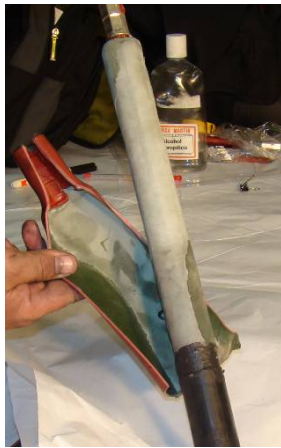
Una vez retirado el tubo exterior es posible observar el grado de adherencia del material semiconductor al aislamiento principal del cable. En las Fig. 12 y 13 se aprecia la defectuosa adherencia de dicho material.

Adherencia defectuosa del material semiconductor al aislamiento del cable

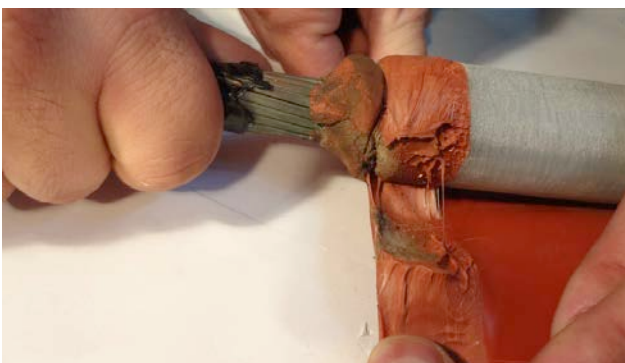
Fig. 14. Retiro del tubo exterior

La Fig. 14 muestra, además, que el conductor no se encuentra adecuadamente sellado mediante la masilla correspondiente en el extremo del terminal, dando lugar a la posibilidad de entrada de humedad a través de los intersticios de los alambres de cobre. Se pudo comprobar en este caso, que la desprotección del conductor fue consecuencia de la incorrecta lectura de las dimensiones del plano por parte del personal encargado de la construcción del terminal y, consecuentemente, una defectuosa ejecución.

Por otra parte, la Fig. 15 muestra que la zona del aislamiento principal se encuentra lijada. El proceso de lijado está contemplado en los instructivos de los fabricantes con el objeto de eliminar pequeñas imperfecciones. Este lijado debe ser suave para evitar filos y puntas en la superficie del aislamiento; las Fig. 14 y 15 muestran que el lijado efectuado en este caso dejó como resultado gruesas rayas en la superficie.

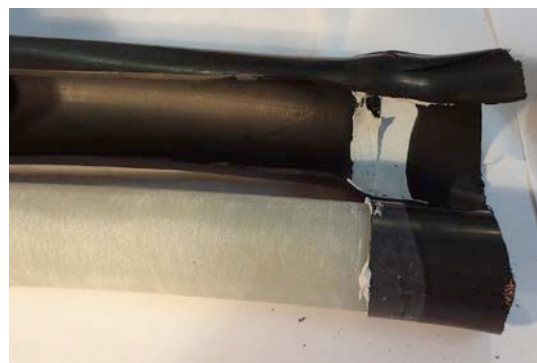
Fig. 15. Tubo de control de campo ya retirado

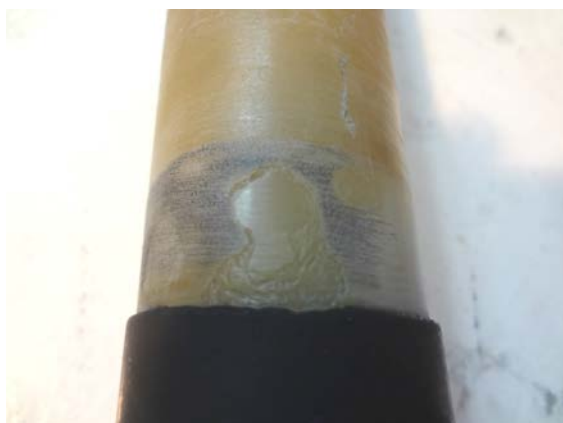
En las Fig. 16 y 17 se observa el corte defectuoso del extremo de la capa semiconductor externa en dos casos diferentes. En la Fig. 16 se aprecia el estado de degradación del aislamiento en las proximidades de dicha capa, mientras que en la Fig. 17 se ve que el material de la masilla de control de campo se encuentra degradado y carbonizado. Estos efectos son consecuencia probable de la actividad de descargas parciales en esa zona como resultado de los defectos mencionados.

Fig. 16. Extremo de la capa semiconductor defectuosa y degradación del aislamiento

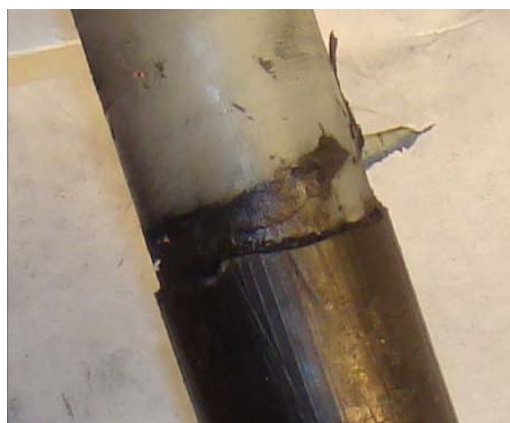
Fig. 17. Extremo de la capa semiconductor defectuosa y degradación de la masilla

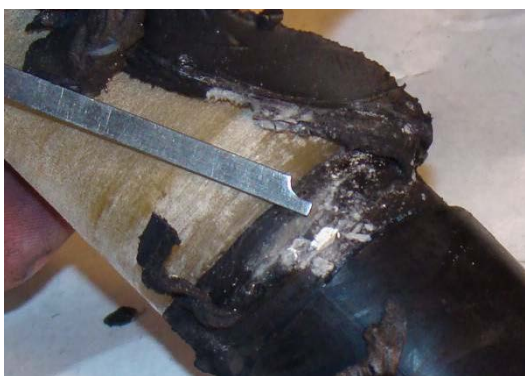
Las Fig. 18 y 19 presentan las consecuencias debidas también a la actividad de descargas parciales en la superficie del aislamiento que resultaron en la aparición de cenizas y degradación de los materiales. La Fig. 18 muestra restos de ceniza y material carbonizado entre la masilla de control de campo y la capa semiconductor externa.

Fig. 18. Material carbonizado y cenizas entre la masilla y la semiconductor externa

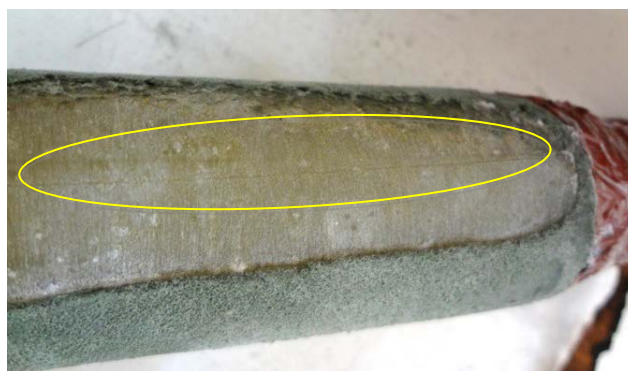
La Fig. 19 muestra que la zona del aislamiento principal del cable posee un aspecto amarillento, encontrándose restos de polvo blanco indicativo de presencia de descargas parciales. Sobre el aislamiento principal se detectaron cortes longitudinales, presumiblemente realizados al remover la capa semiconductor externa durante la ejecución del terminal; este efecto sumado a la defectuosa adherencia del material semiconductor del tubo externo y el excesivo lijado de la superficie del aislamiento pudieron haber dado lugar a las mencionadas descargas.

Fig. 19. Marca longitudinal sobre el aislamiento principal
