EVALUACIÓN Y REMEDIACION DE UN LOCAL VIDRIADO EN LA CIUDAD DE BUENOS AIRES

J. M. Evans y S. de Schiller

Centro de Investigación Hábitat y Energía, Secretaría de Investigaciones,
Facultad de Arquitectura, Diseño y Urbanismo, Universidad de Buenos Aires
Tels. (00 54 11) 4791-9310, e-mails: evansjmartin@gmail.com - sdeschiller@gmail.com

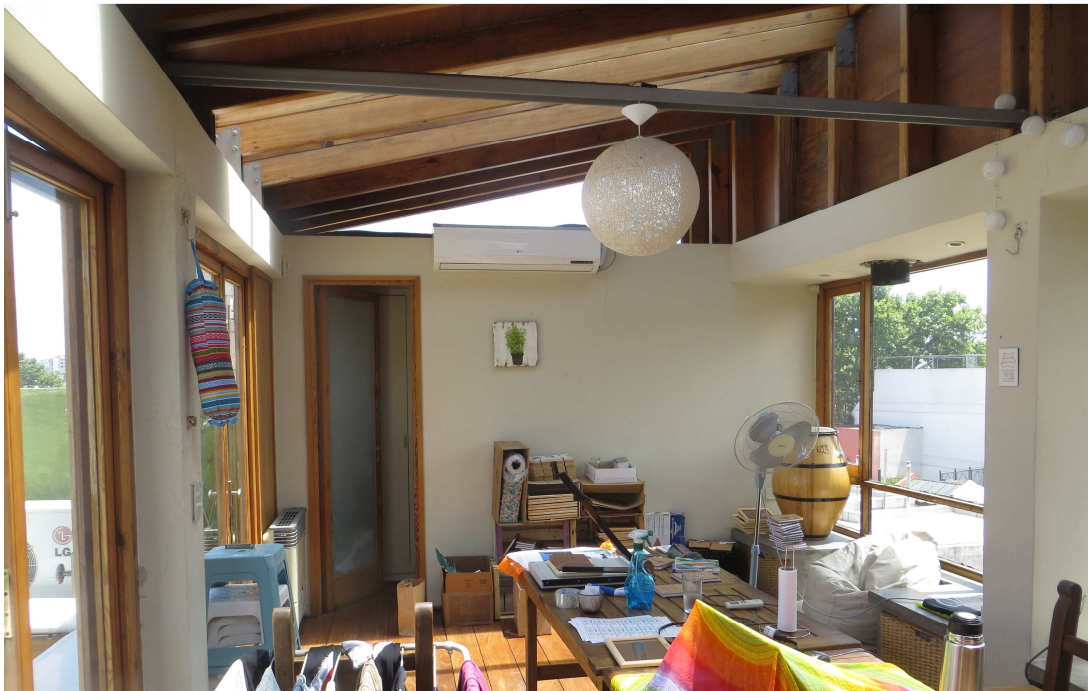
Figura 1. Interior del espacio en estudio, con grandes superficies vidriadas

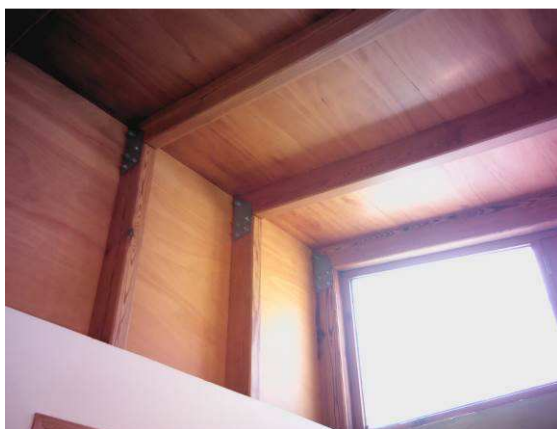
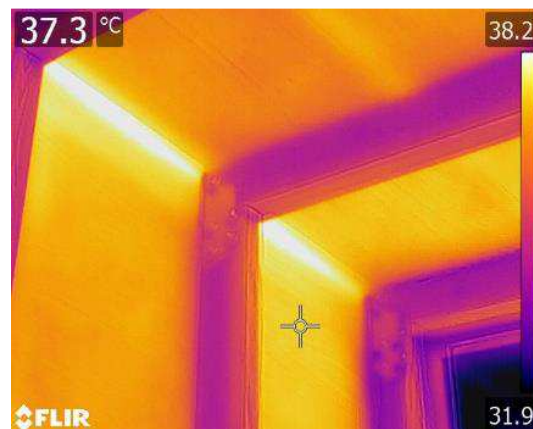
Figura 2, a y b. Cielorraso sobre cocina

Puente térmico en la arista
Alta temperatura superficial del muro 37,3° C, y 38° C en el puente térmico en la arista.

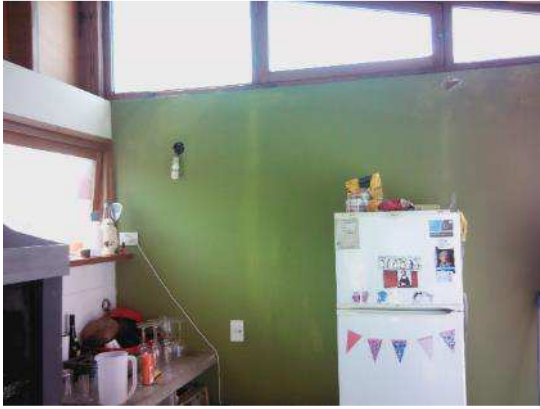
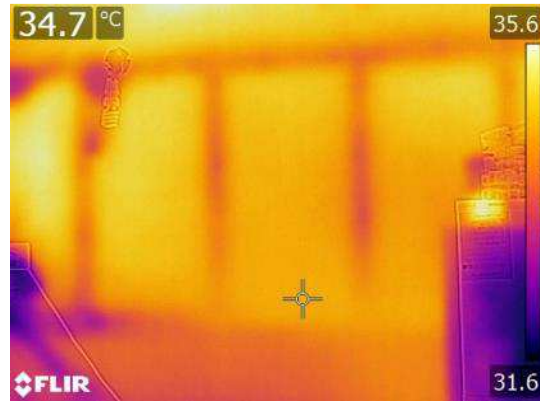
Figura 3, a y b. Ventana y muro con orientación NE

Elevada temperatura en el muro NE, aprox. 45° C, con falta de aislación térmica.

Cortina enrollable exterior de lona blanca en los sectores de vidrio fijo evitando las ventanas que abren hacia el exterior. Esto se complementa con cortinas blancas de correr en el interior. Se recomienda colocar mejores herrajes para lograr ventilación controlada, fijando la hoja de abrir en una posición segura, media o parcialmente abierta.

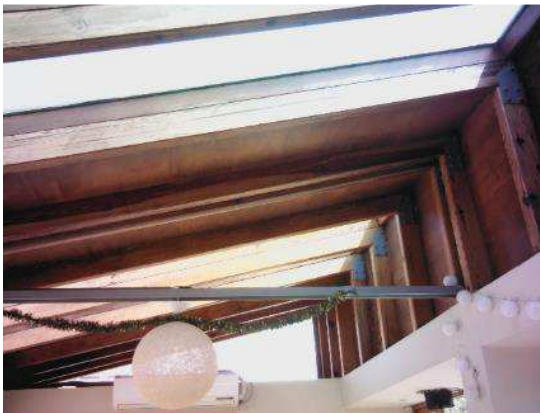
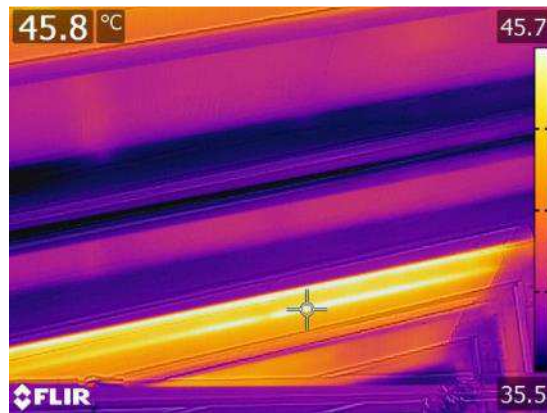
Figura 4, a y b. Vista de ventanas en el techo

La temperatura de la madera expuesta al sol directo alcanza 45° C

La medida más eficaz para mejorar el confort térmico en verano es reducir o eliminar la radiación solar que ingresa por los vidrios del techo. La intensidad de esta radiación puede alcanzar 1000 Watts/m² al mediodía en verano. El vidrio simple también tiene alta transmisión térmica, con grandes pérdidas de calor en invierno. Los niveles de iluminación natural son altos y, a veces, excesivos en verano.

Para evitar modificaciones en el exterior del techo y vidrios, se recomienda colocar, Figura 7:

- una superficie blanca, resistente a la radiación solar y ultravioleta, en la superficie interior del vidrio existente, por ejemplo, una placa de MDF con superficie pre-pintada blanca, de alta reflectividad.
- una plancha de poliestireno expandido entre los cabios de la estructura de madera del techo.
- un film de polietileno negro como barrera de valor sobre el lado inferior de la capa aislante para que no se produzca condensación sobre el vidrio; por tanto, los bordes deben estar sellados a fin de evitar que la humedad del aire interior entre en contacto con el vidrio frío.
- terminación interior del cielorraso.

- Se recomienda una capa aislante de 10 cm de espesor, cumpliendo con el Nivel B, Norma IRAM 11.605, logrando una transmitancia térmica de $0,32 \text{ W/m}^2\text{K}$ (antes $2,05 \text{ W/m}^2\text{K}$).
- La capa aislante debe colocarse sin juntas abiertas, presionando levemente entre los cabios existentes.
- La barrera de vapor debe ser de 50 micrones, con juntas dobladas y selladas con cinta, también sellada en los bordes.
- Es importante colocar el cielorraso de las superficies vidriadas al mismo tiempo que el mejoramiento del techo, con la terminación del cielorraso y barrera de vapor en forma continua y al mismo filo. Ver 'Medidas de mitigación: Techo' a continuación.

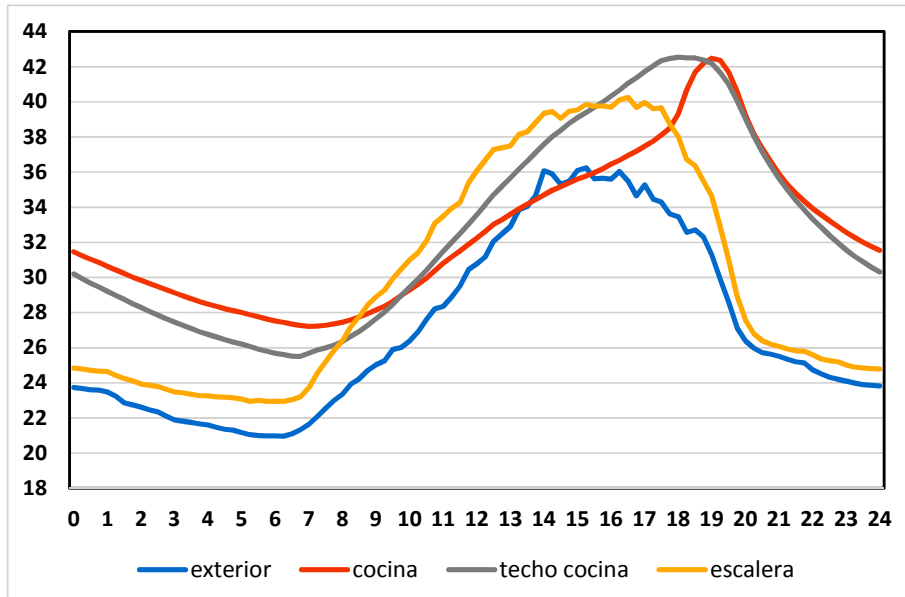
Figura 5. Temperaturas interiores y exterior; promedio de los valores cada 15 minutos durante 10 días, 23 de enero al 3 de febrero, 2016.

El espacio no fue ocupado durante la mayoría del periodo de medición de modo que no contaba con ganancias internas, tales como el calor de personas, luces o cocina que puedan provocar aumentos de temperatura; solo una heladera en funcionamiento. Las temperaturas interiores son muy elevadas con promedios máximos de 42° C y picos que alcanzaron 50° C, Figura 5. Las temperaturas medias interiores varían entre 32 a 35° C, con variaciones entre máximo y mínimo de 15 a 20 grados, Figura 6.

- **Temperatura exterior:** siempre menor que las temperaturas interiores, salvo a bajo nivel en la cocina en un periodo de 30 minutos a las 14:00 horas
- **Cocina bajo mesada:** este espacio retiene el calor a la noche y, si bien el aumento de calor durante el día es más lento, recibe sol de baja altura al atardecer.
- **Techo cocina:** entre 8 y 14 horas, 3 grados mayor que la temperatura del aire exterior, aumentando 9 grados a las 19-20 horas.
- **Escalera:** sin aislación térmica y expuesta al sol; gran aumento de temperatura durante el día aunque pierde temperatura rápidamente a la noche. Estas características son graves en invierno, ya que actúa como efecto chimenea enfriando el estar en el piso inferior.

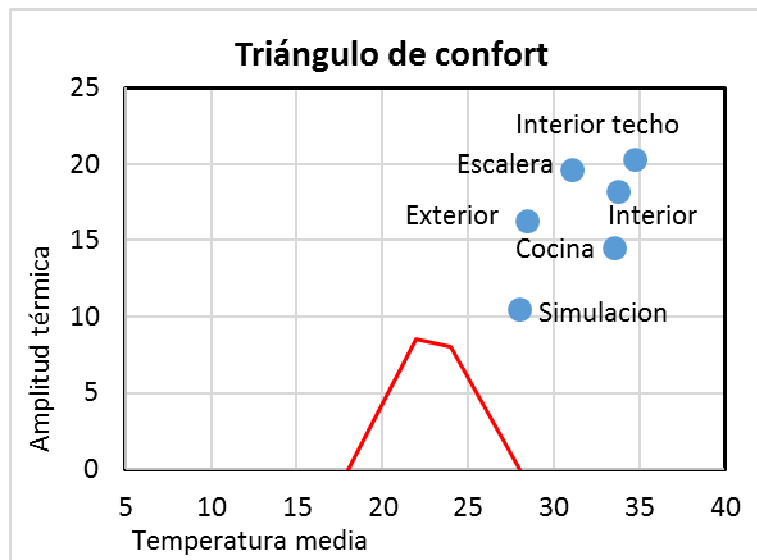
Figura 6. Amplitud térmica y temperatura media de los puntos de medición y la simulación, comparados con la zona de confort.

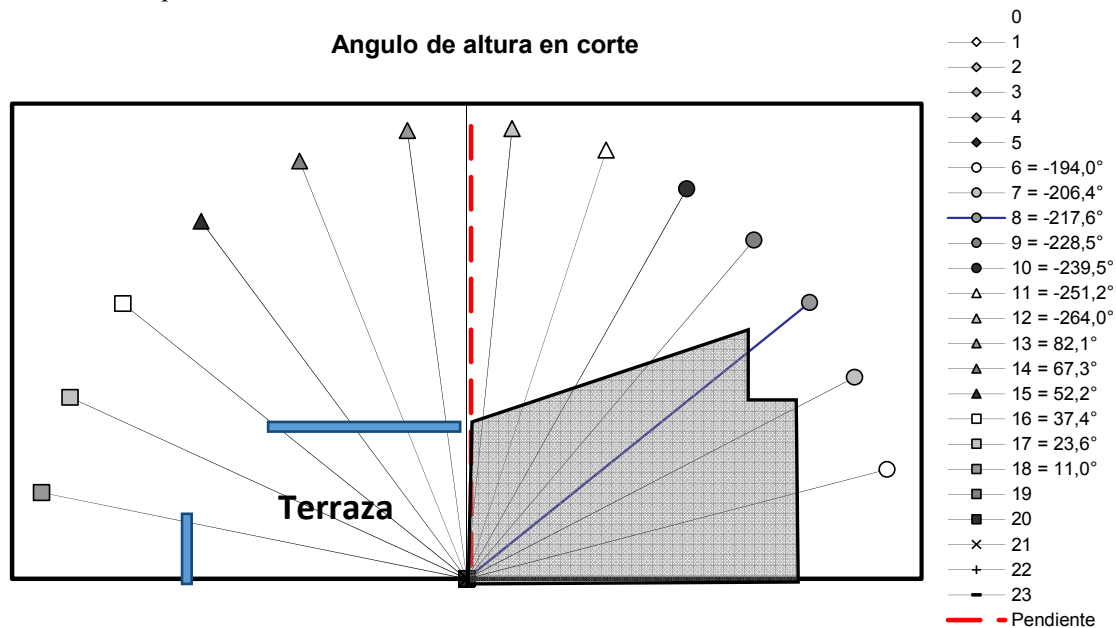
Las ventanas SO reciben fuerte radiación solar durante las tardes de verano, con intensidades hasta 650 Watts/m²; el 85 % de la radiación se transmite al interior a través de las ventanas con vidrio simple. La manera más efectiva y sencilla de lograr protección solar es una pérgola exterior con toldo accionable o vegetación de hoja caduca. Las Figuras 7 y 8 indican la ubicación y proporción de la estructura de la pérgola. La misma puede ser una estructura de caños (metálicos o bambú) o de madera, y protección de toldos de lona, maderas, o plantas trepadoras. Con un ángulo de 40° desde el filo inferior del vidrio del espacio se logra muy buena protección total hasta las 16:00 hs y protección solar parcial en las horas posteriores del atardecer.

Figura 9. Ángulos del sol sobre la fachada OSO en verano. No recibe sol en invierno.
