7.1. LA ACÚSTICA DEL SALÓN AUDITORIO ROBERTO ROLLIÉ DE LA FACULTAD DE BELLAS ARTES DE LA UNLP A 80 AÑOS DE SU INAUGURACIÓN

Gustavo Jorge Basso, María Andrea Farina, Luis Federico Jaureguiberry

Instituto de Investigación en Producción y Enseñanza del Arte Argentino y Latinoamericano (IPEAL).
Facultad de Bellas Artes (FBA). Universidad Nacional de la Plata (UNLP)

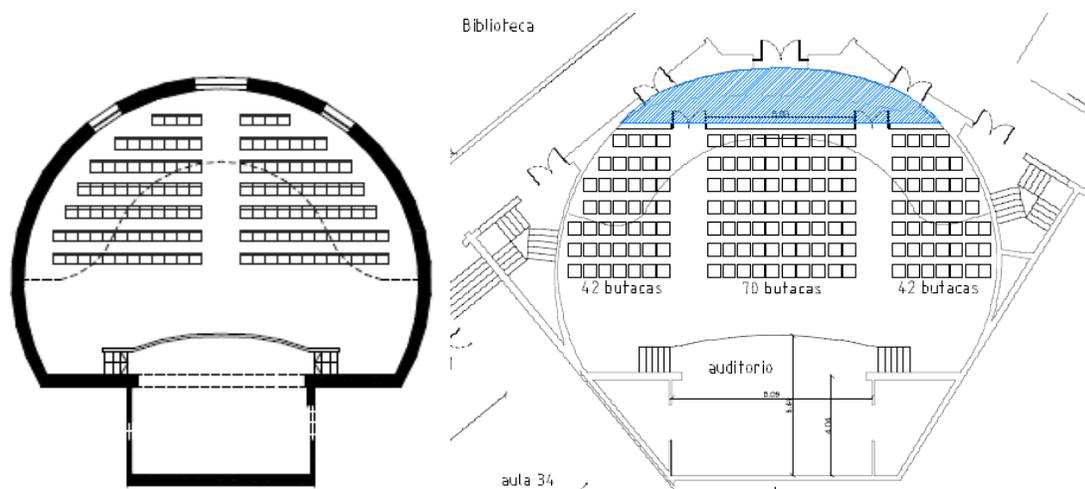
En el estudio concluido en el año 2006 se detectó que los niveles de ruido de inmisión que se registraban en el interior del Auditorio provenían del deficiente cierre de las puertas -que no era hermético- y de la ausencia de un espacio de transición -los asistentes ingresaban directamente a la sala desde el pasillo y el ruido exterior ingresaba sin atenuación cada vez que abrían las puertas-. Se propuso reforzar las puertas existentes para darles hermeticidad y se proyectó una segunda barrera aislante con materiales y puertas de alto rendimiento (ver Figura 2). El espacio intermedio fue tratado internamente con materiales acústicos absorbentes que, además de contribuir al aislamiento del sistema, predisponen a un ingreso en silencio del público.

Figura 2. Planta del Auditorio antes y después de la intervención (izquierda: original, derecha: proyecto). En el nuevo esquema se observa en celeste el espacio de transición proyectado.

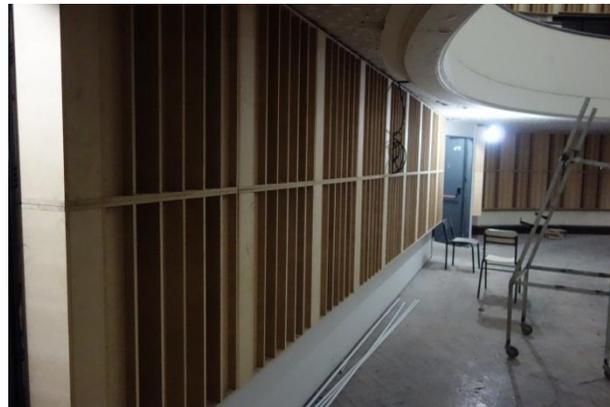
El Tiempo de Reverberación original (principal parámetro utilizado para evaluar la sala) tenía un valor promedio aceptable para el uso que se le daba al espacio, pero presentaba valores muy bajos en las bandas de frecuencias de 500 Hz y 1000 Hz. Se atribuyó la causa de este comportamiento a la existencia de un tratamiento acústico inadecuado y envejecido. La intervención tendría, entonces, que corregir la anomalía en las bandas de frecuencia centrales manteniendo el TR global original. Al mismo tiempo, se debía redistribuir la

energía acústica que se concentraba en el foco central a causa de la particular geometría de la sala.

Figura 3. Módulo difusor propuesto y su colocación en el perímetro de la Sala (fotografía de la obra tomada en marzo de 2016).

Para solucionar ambos problemas se proyectó un revestimiento difusor diseñado ad-hoc que se colocaría en las paredes perimetrales traseras en los dos niveles de la sala. En la Figura 3 se observa el dispositivo propuesto.

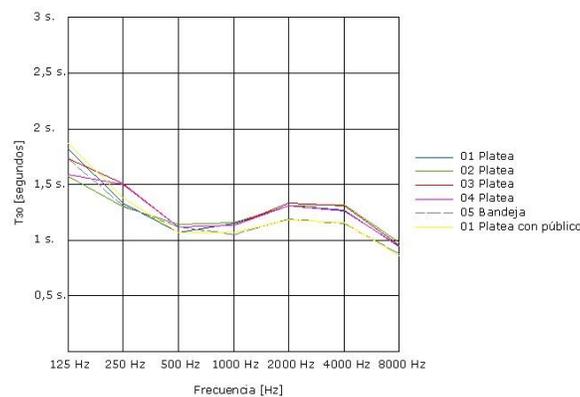
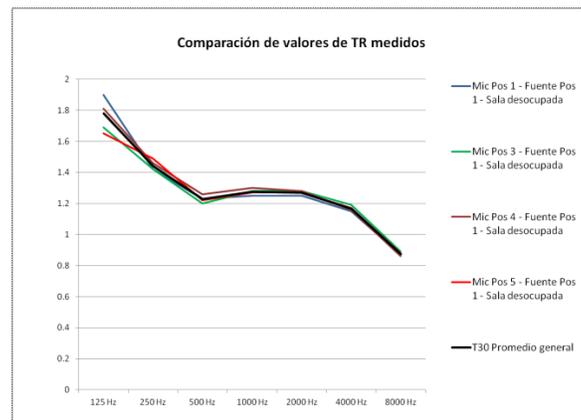
A modo de ejemplo, en la Figura 5 se muestran los valores de T30 obtenidos en todas las posiciones de adquisición con la fuente ubicada en posición central del escenario. En el gráfico de la izquierda (que corresponde a las mediciones realizadas en el año 2006) se puede ver cómo los valores se vuelven considerablemente más bajos en las bandas de frecuencia de 500 Hz y 1000 Hz. El reemplazo del revestimiento perforado elevó el TR en esas bandas de frecuencia, como se puede apreciar en el gráfico de la derecha.

Figura 5. Valores de T30 antes y después de la intervención (izquierda: medido en 2006, derecha: medido en 2016).
