DE CORREO CENTRAL A CENTRO CULTURAL BICENTENARIO PROBLEMAS Y SOLUCIONES PARA LA ENVOLVENTE

Arqs. Gandolfi, F., Gentile, E. y Ottavianelli, A.

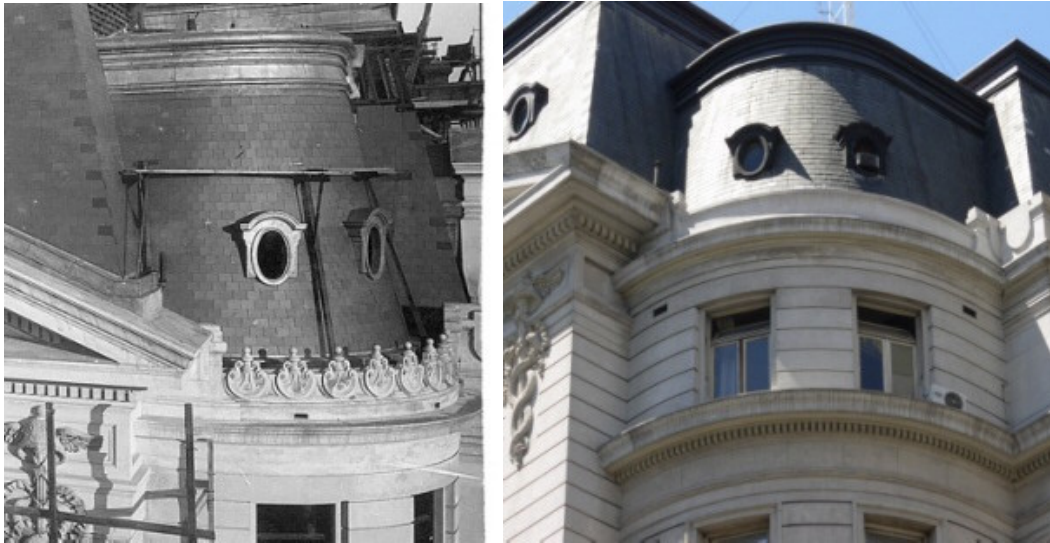
Un cambio notorio, verificado a partir de un análisis comparativo entre planos originales, fotografías de las distintas etapas de construcción y las correspondientes al actual relevamiento, fue la eliminación de ornatos existentes en el parapeto superior en el arranque de la mansarda, que formaban parte del programa decorativo original; quedando aun por determinar en que momento fueron retirados. Respecto a las razones de tal sustracción, es presumible que ante un avanzado estado de deterioro se decidiera retirarlos antes de pensar en su restauración. En este sentido cabe recordar que desde la década de 1930, era una práctica habitual el despojar a los edificios de sus elementos ornamentales a fin no sólo de prevenir desprendimientos, sino de *modernizarlos*.

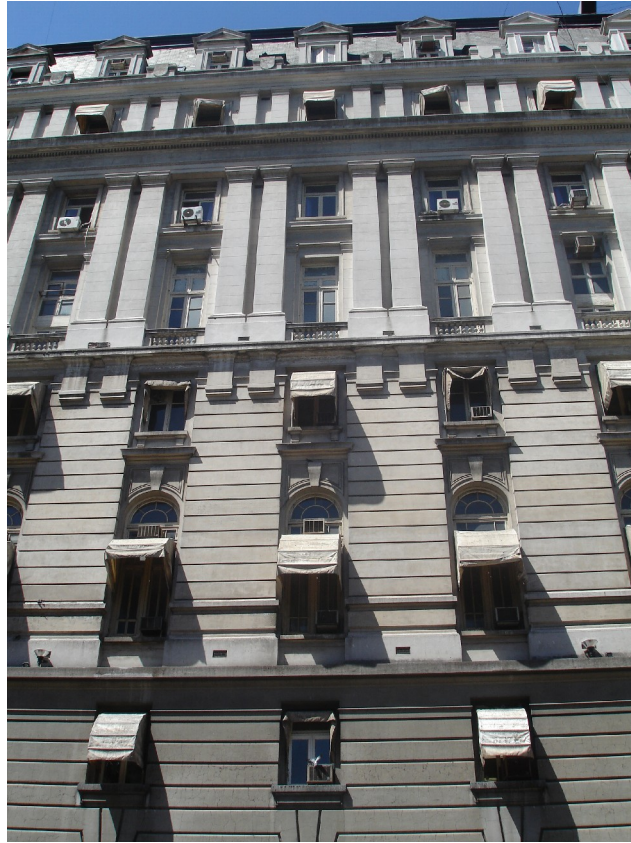
Por otra parte, la falta de mantenimiento y el uso incorrecto de las fachadas se verifica fundamentalmente en la proliferación de equipos de aire acondicionado que se observan en las cuatro fachadas. El condensador de los equipos elimina agua que ataca directamente distintos sectores de la fachada, particularmente ventanas y ornatos más próximos. En la actualidad se observan, por ejemplo, en las fachadas sobre la avenida Alem y sobre calle Sarmiento, equipos que arrojan agua en forma permanente sobre el paramento llegando inclusive a producir un goteo constante sobre la vereda. Esta referencia que podría considerarse anecdótica en relación a la magnitud de la obra es representativa del tipo de acciones nocivas a que están sometidos vastos sectores de las cuatro fachadas.

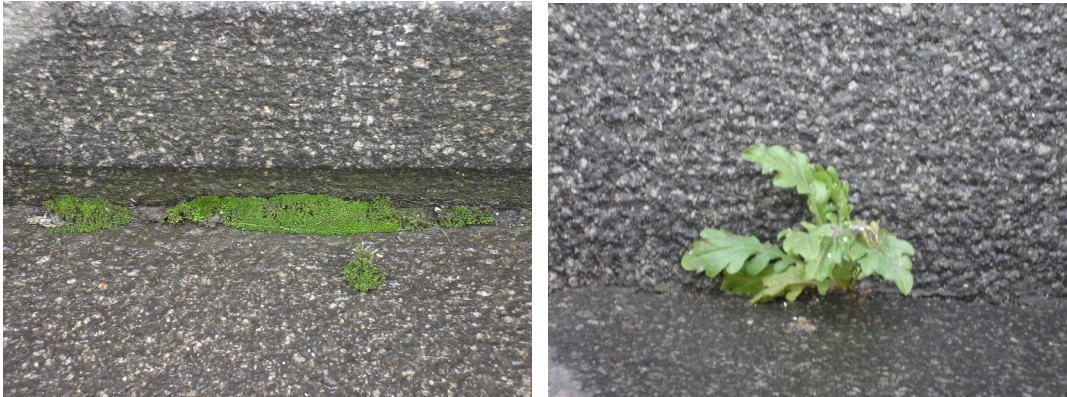
Otra causa de deterioro es la erosión atmosférica, entendiendo como tal a la pérdida de material superficial en un elemento constructivo provocada por la acción física de agentes atmosféricos. En las fachadas se dio este tipo de erosión climática (vientos, lluvia ácida) que afecta profundamente al revestimiento símil piedra, material que –como se dijo- está compuesto por un aglomerante, cal y/o cemento, con un agregado de arena de diferente granulometría y diversos minerales como ser mica, dolomita (que le brinda su color dominante), calcita etc.; no posee la resistencia de una piedra natural por lo que la acción de los agentes climáticos la ataca de forma directa. La acción del viento es fundamentalmente mecánica, ya que transporta partículas que lanza contra las fachadas desgastando las superficies o arrastrando las partículas ya disgregadas.

Las fachadas estuvieron desde un principio sometidas a este tipo de erosión, pero su alteración se daba de manera lenta y progresiva sin ser motivo de mayor preocupación por no ofrecer señales de notorio deterioro.

sean agresivos con el material de sustrato ni contaminantes del ambiente, ya que dada la altura y a pesar de la malla protectora podría afectar a los transeúntes.

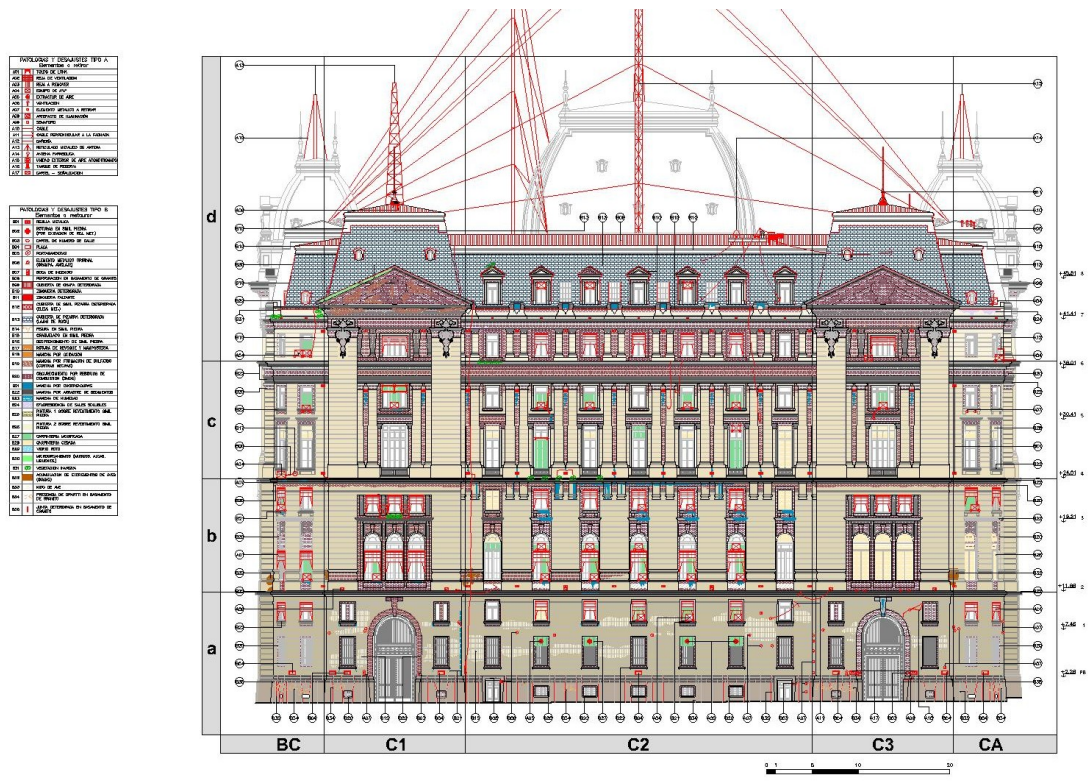
Por último, cabe consignar que la inexistencia de algún sistema de ahuyenta-palomas y dado las dimensiones de los ornamentos, en los espacios que generan las partes de los mismos existen comunidades de palomas, y consecuentemente, una importante cantidad de detritos.

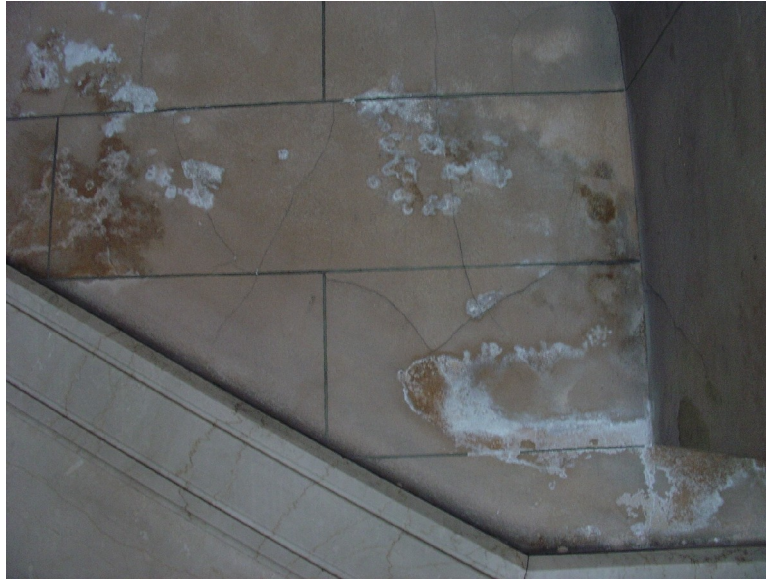
Las sustancias que frecuentemente producen eflorescencias como cristalizaciones de la solubilización de las sales disueltas por la humedad que penetró en un muro son: los sulfatos calcio o de sodio, el cloruro de sodio, los nitratos de sodio o potasio, el carbonato de sodio y los álcalis en general.

- g) Eliminación de sales solubles: diversos drenajes de agua provenientes de desagües pluviales verticales, fisura de canaletas, deterioro de cornisas han provocado puntuales deterioros que requieren un trabajo puntual mediante compresas.

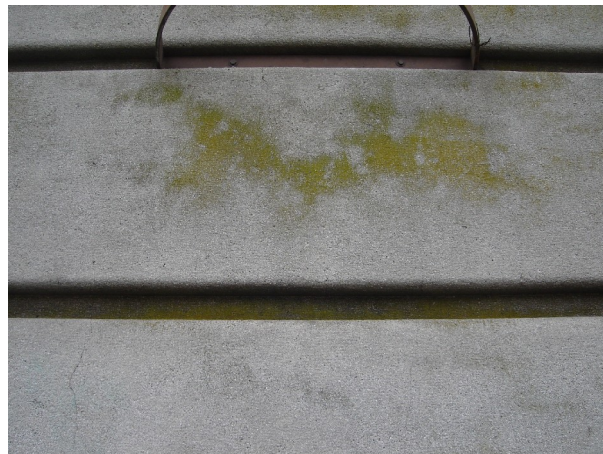
Se diferencian de las eflorescencias en que su origen es externo al revoque, producto de la contaminación ambiental: polvo, humos, hollín o por la formación de líquenes o musgos en muros fríos y húmedos. Suelen ser oscuras, negras, pardas o verdosas.

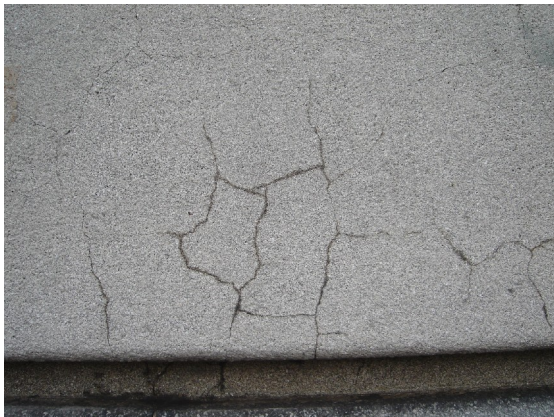
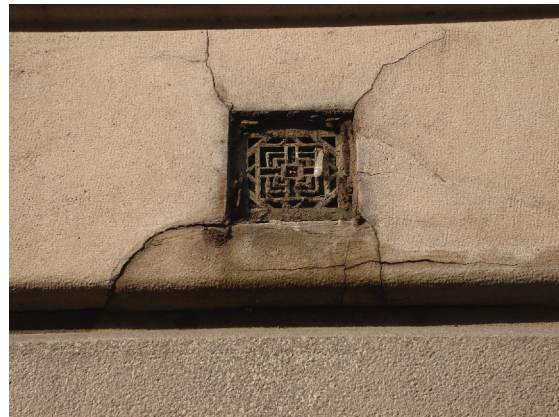
Una de las causas más comunes de la presencia de fisuras deriva de la escasez de agua en el proceso de construcción. En algunos casos esta patología se registra en el revestimiento a consecuencia de una falta de humectación de los ladrillos en el momento de asentarlos; en consecuencia absorben el agua de composición del mortero y éste, al secarse, se contrae formando microfisuras (lo mismo ocurre si el revestimiento ha estado expuesto al viento o en situación de asoleamiento o calores extremos durante el proceso de fragüe).

Las microfisuras a su vez trabajan con los cambios de temperatura, formando una especie de entretejido en los sectores afectados (mapeo, atortugamiento).

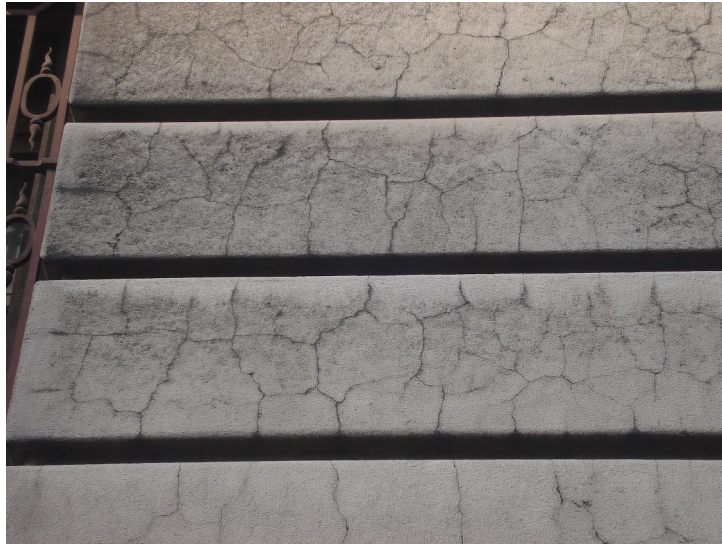
Suelen aparecer fisuras en concordancia con la existencia de ladrillos bayos en sectores de la mampostería. Son puntos de mayor absorción de agua, y se evidencian por producir una mayor contracción del revoque en contacto con ellos.

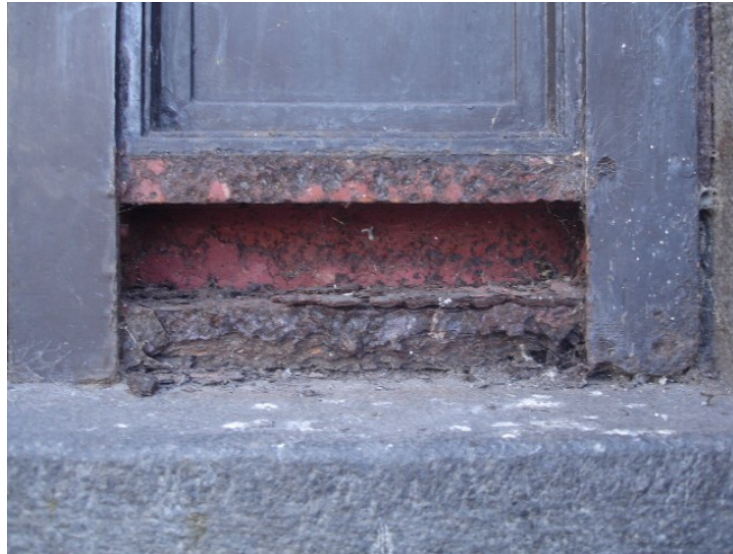
En relación a la corrosión de elementos metálicos, deberá constatar que los elementos ornamentales no presenten fisuras en zonas ocultas ya que a través de mismas ingresa humedad que al entrar en contacto con los hierros producen su oxidación, exfoliación y consecuente aumento de volumen lo cual provoca una presión contra el mortero hasta hacerlo estallar por la parte más débil.

potenciado la incipiente corrosión; no observándose, por otra parte, componentes afectados por oxidación provocada por par galvánico.

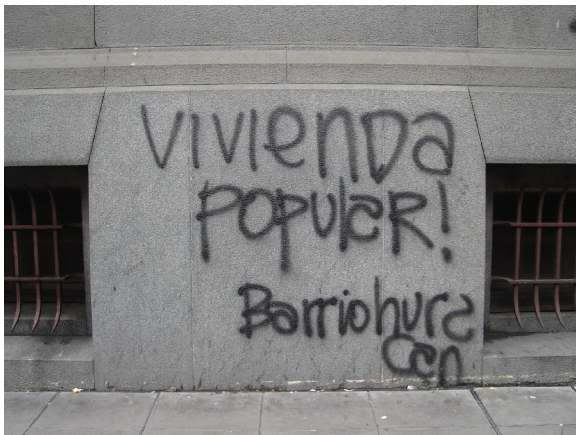
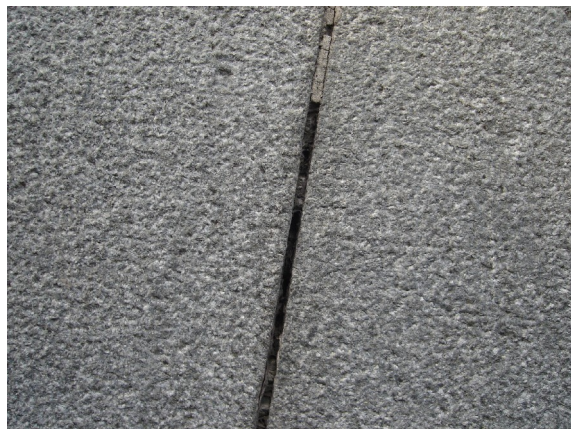
El revestimiento pétreo del zócalo perimetral, dado la nobleza del material, no presenta prácticamente deterioros a excepción de la fragmentación producida por la dilatación por oxidación de piezas metálicas insertas en su espesor; tal es el caso de roturas que se registran en coincidencia con los accesos de servicio y vehiculares sobre la avenida Corrientes y la calle Bouchard y de la discontinuidad en las juntas de unión. El daño es irreversible en el caso de la desaparición de las *lascas* desprendidas, mientras que en aquellas que, aunque fracturadas, siguen integradas a la pieza mayor, existe la posibilidad de efectuar una reintegración (anastilosis) y consolidación a partir de pegamentos de uso industrial

- l) El revestimiento pétreo que forma el zócalo de fachada y los escalones será restaurado a fin de recuperar el aspecto de la piedra mediante la eliminación de *graffitis* y la continuidad de las superficies mediante la reposición del sellado de juntas. Este aspecto es de fundamental importancia en las escaleras a fin de impedir el ingreso de agua que ha provocado deterioros visibles en la losa del subsuelo.
