# PRIMERAS JORNADAS REGIONALES DE ACÚSTICA AdAA 2009

AdAA2009- A046R

## Estudio acústico del Teatro Municipal Coliseo Podestá de la ciudad de La Plata

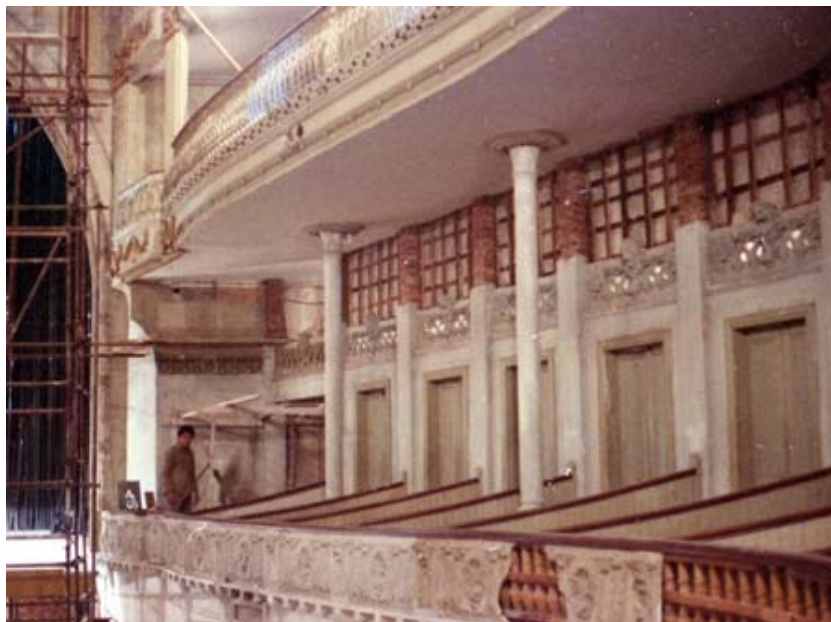
**Figura 7.** Construcción de los tabiques de cierre entre la sala y las circulaciones (fotografía tomada en 1986).

Los cierres laterales se construyeron con materiales acústicamente reflectantes con imitación de columnas en altorrelieve para aumentar la energía lateral temprana en platea (ver figuras 7 y 8).

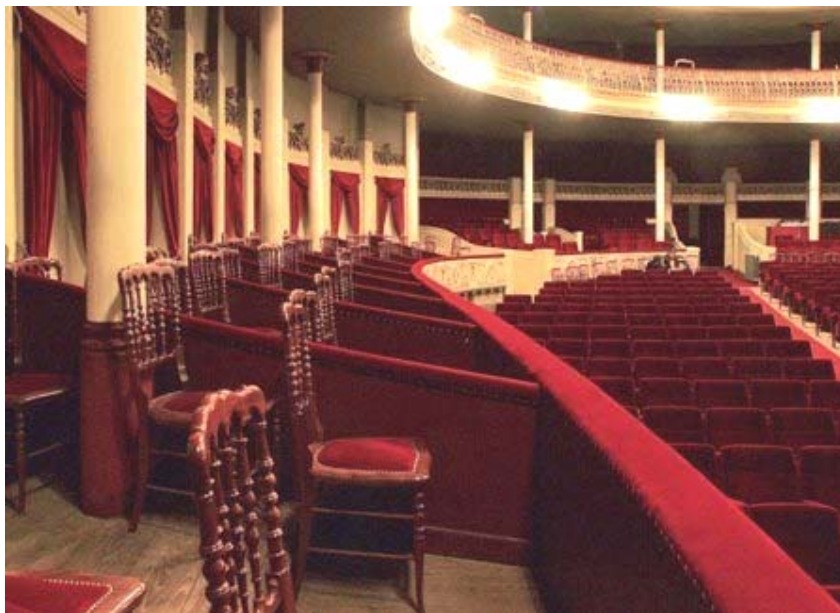
**Figura 8.** Sala en la actualidad, con los tabiques y los cortinados de cierre entre la sala y las circulaciones (fotografía tomada en agosto de 2009).

Se propuso colocar difusores acústicos sobre las superficies generadoras de ecos en la parte posterior del cierre perimetral interior, pero los especialistas en restauración consideraron inadecuados los diseños presentados. Se decidió, en consecuencia, colocar cortinados para absorber la energía causante de los ecos (ver figura 8).

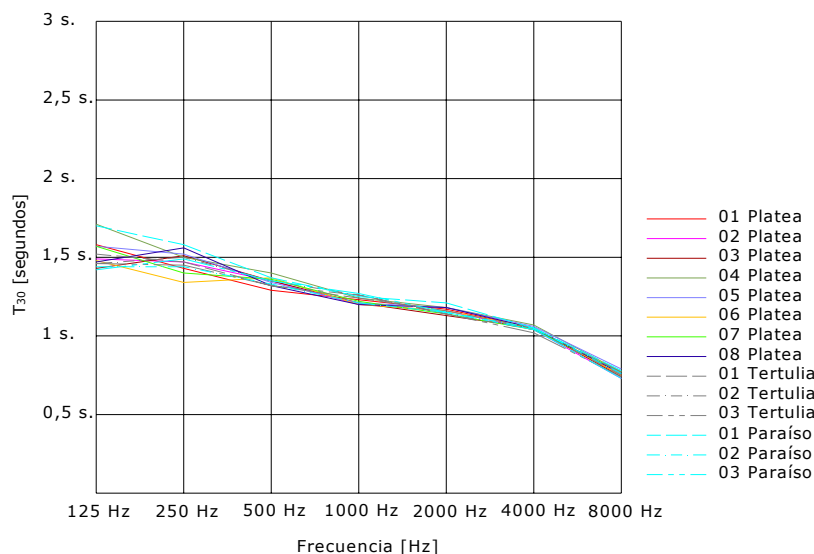
La sala es muy robusta frente a los cambios de ubicación de los espectadores, al menos en cuanto al  $T_{30}$  se refiere. Esta situación contrasta claramente con lo percibido y medido antes de las tareas de recuperación acústica realizadas.

Por otra parte, la escasa diferencia entre los valores obtenidos con las fuentes acústicas ubicadas en diferentes posiciones, nos indica una gran homogeneidad espacial ante fuentes acústicas orquestales de gran tamaño o ante fuentes puntuales en movimiento, por ejemplo actores durante una representación dramática.

**Figura 12.**  $T_{30}$  [s] - Fuente lateral izquierdo escenario.

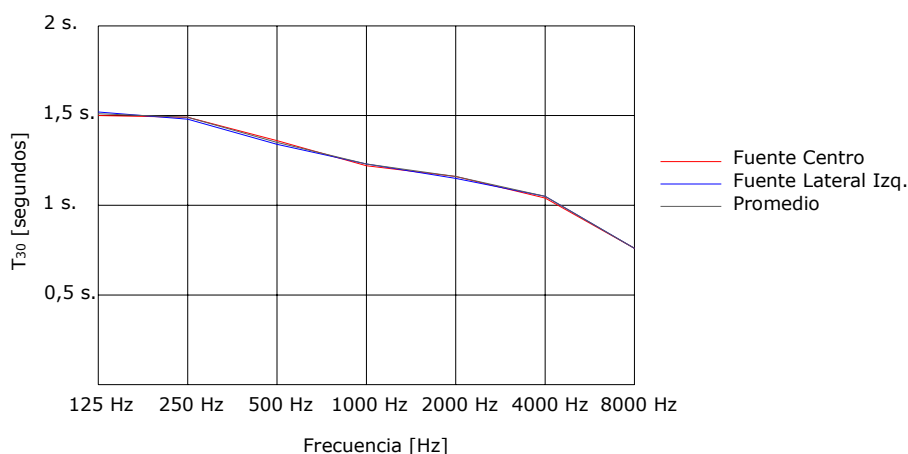
**Figura 13.**  $T_{30}$  [s] - Promedio de todos los puntos de medición – Fuente centro escenario, Fuente lateral izquierdo escenario y Promedio respecto de las dos ubicaciones de la fuente.
