**B2-Líneas aéreas**

**EVALUACIÓN DEL ESTADO DE AISLADORES COMPUESTOS RETIRADOS DE SERVICIO – EXPERIENCIAS TENDIENTES A DETERMINAR LA EXPECTATIVA DE VIDA RESIDUAL**

***Resumen** – Este trabajo describe experiencias realizadas sobre diferentes modelos de aisladores compuestos retirados de servicio, con 12 a 20 años de uso. Dichas experiencias están orientadas a determinar la expectativa de vida residual de los mencionados aisladores.*

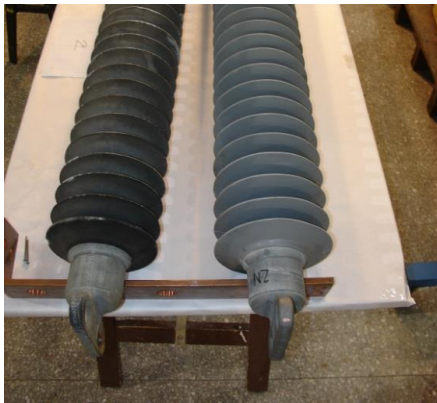
Todos los aisladores retirados de servicio presentaron diferencias de color respecto de los correspondientes modelos nuevos. En todos los casos se observó que estas diferencias de color se debían principalmente al depósito de agentes contaminantes en la superficie y a la acción de la radiación ultravioleta del sol en algunos casos (Fig. 12). Se observó que en las zonas inferiores de algunos aisladores según su posición normal de montaje en servicio, el agente contaminante principal estaba constituido por material biológico (algas, hongos).

En todos los elementos retirados de servicio se observó, en proximidades de los extremos de alta tensión, que la contaminación tomó una coloración más oscura. Este aspecto probablemente sea debido a la carbonización de la contaminación por efecto de las descargas de tipo corona. Algunos de los aisladores presentaron una fragilidad muy pronunciada del material de las aletas, tornando al material quebradizo al simple contacto con la mano.

Fig. 12. Cambio de coloración

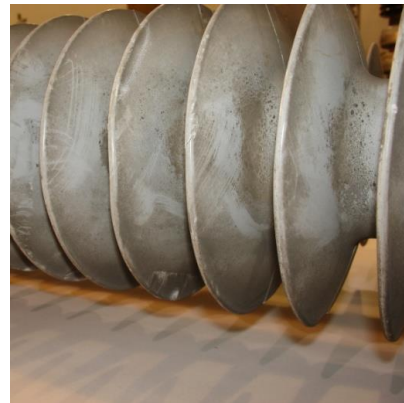
La mayor concentración de este tipo de organismos se encontró en las caras inferiores de los aisladores tipo line post debido, probablemente, al escurrimiento de la humedad y a la oscuridad de dicha zona, en la mencionada posición en servicio (Fig. 13).

Fig. 13. Material biológico en la zona inferior de un aislador line-post.

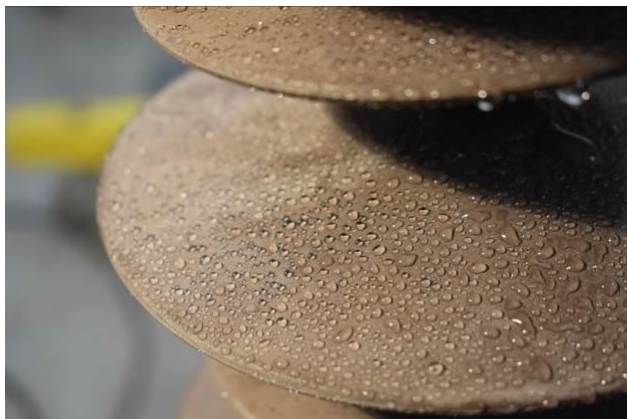
No se observaron grandes alteraciones de la clase de hidrofobicidad de los aisladores retirados de servicio respecto de los nuevos (Fig. 14), excepto en las zonas donde se encontró material biológico depositado.

Fig. 14. Evaluación de la HC (HC 1 / 2)

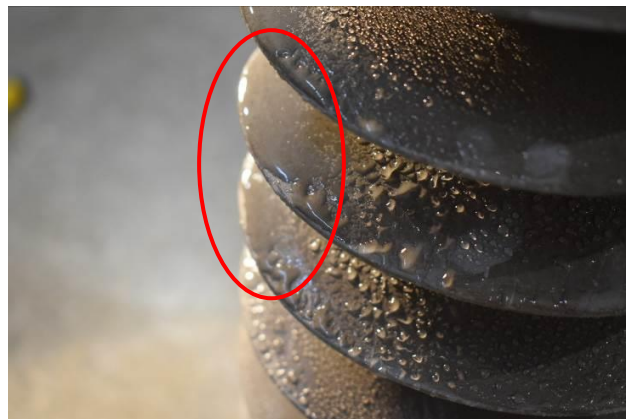
Esto se observó en mayor medida en los aisladores tipo line post donde la HC se alteraba drásticamente en las zonas con contaminación biológica (Fig. 15), tomando valores de HC6 o HC7, respecto de los HC1 y HC2 originales.

Fig. 15. Evaluación de la HC (HC 6 / 7)
