## ANÁLISIS DE FALLA POR CONTACTO ELÉCTRICO ENTRE COMPONENTES DE UNA AERONAVE PIPER

Como parte de la etapa de investigación de accidentes aéreos de *análisis y ensayos*, en el presente trabajo se busca evaluar el posible contacto con descarga eléctrica entre el conector del cable de batería y los elásticos metálicos del asiento trasero de una aeronave PIPER, mediante análisis macrográfico y caracterización microestructural mediante microscopía óptica y electrónica de barrido analítica.

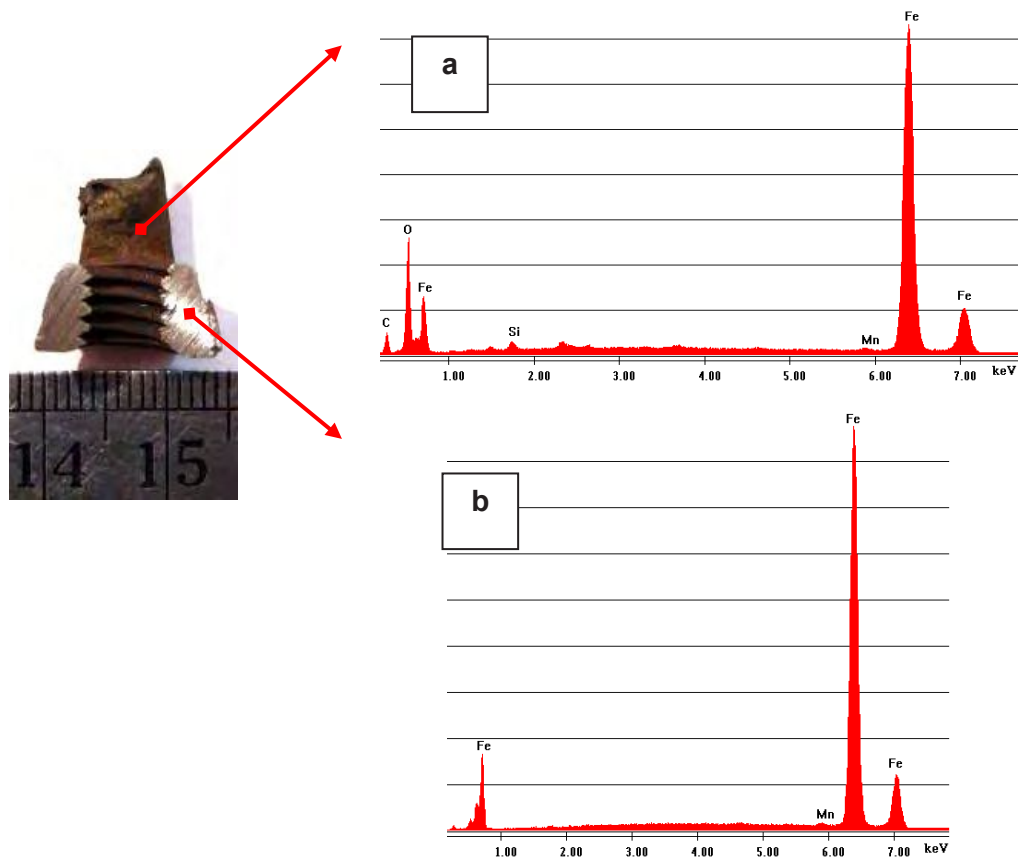
En la figura 1 se presenta el análisis químico cualitativo del material correspondiente a la mariposa del conector de la batería. El mismo se realizó sobre la superficie y un corte longitudinal de la misma. El material analizado es de base ferrosa, típico para esta clase de componente. Se detecta la presencia de oxígeno (O) sobre la superficie de la mariposa, evidenciando oxidación superficial.

**Figura 1.** Análisis químico cualitativo mediante EDS del material correspondiente a la mariposa del conector de la batería. (a) Superficial (b) Corte longitudinal. Se evidencia la naturaleza ferrosa del material así como la oxidación superficial del componente.

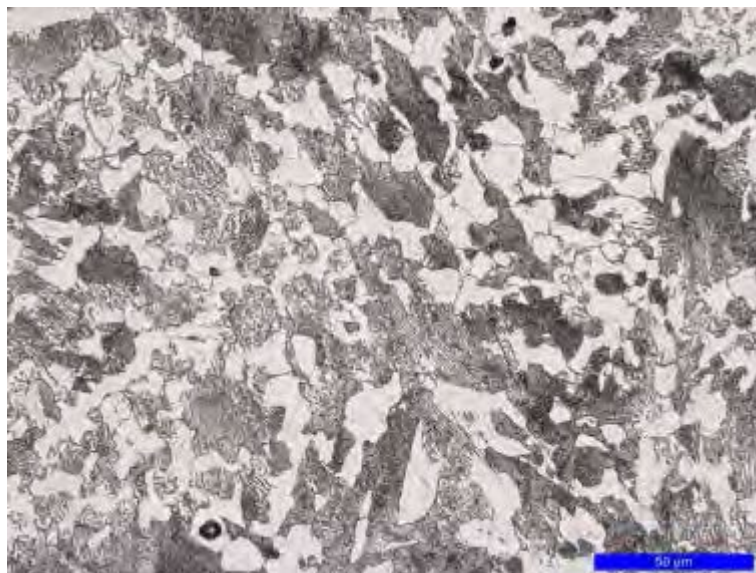
En la figura 2 se presenta una micrografía óptica del material constituyente de la mariposa. La microestructura resulta ferrítico-perlítica, típica de un acero al carbono para esta clase de componente.

**Figura 2.** Micrografía óptica (500x) correspondiente al material de la mariposa del conector de la batería. Se observa microestructura ferrítico-perlítica.

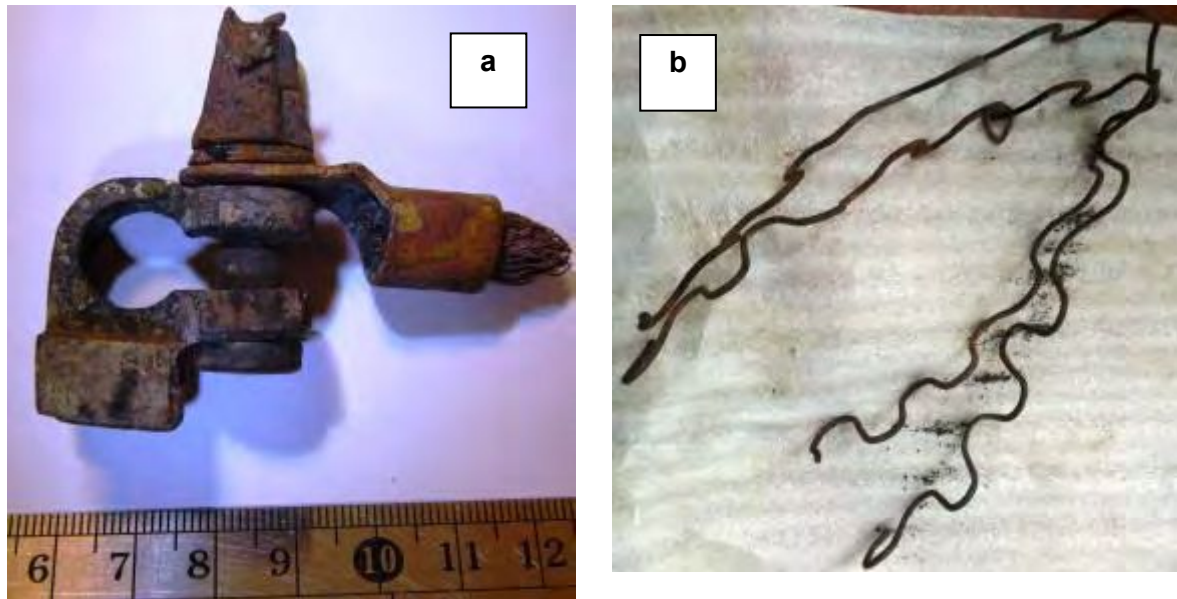
**Figura 3.** Inspección visual (a) Conector y cable de conexión de batería. (b) Elásticos de asiento trasero.

En la figura 3 se muestra el conector y cable de conexión de batería y elásticos de asiento trasero. Se evidencia oxidación superficial en ambos componentes, debido a exposición a llama y alta temperatura. En la figura 4 se muestra con mayor detalle la mariposa del conector de la batería. Se hace claramente visible la oxidación superficial (flechas rojas) y se destaca (círculo rojo) la presencia de material que ha fundido y solidificado sobre una de las alas de la mariposa. Esto último se pone de manifiesto en la figura 5, donde se muestra el ala de la mariposa mediante imágenes SEM. Se evidencia la presencia de una estructura de solidificación (dendrítica, figura 5-b) y la presencia de una gran cantidad de porosidad (figura 5-a y c, flechas amarillas), signos de que el material ha sufrido fusión y posterior solidificación en atmósfera oxidante.

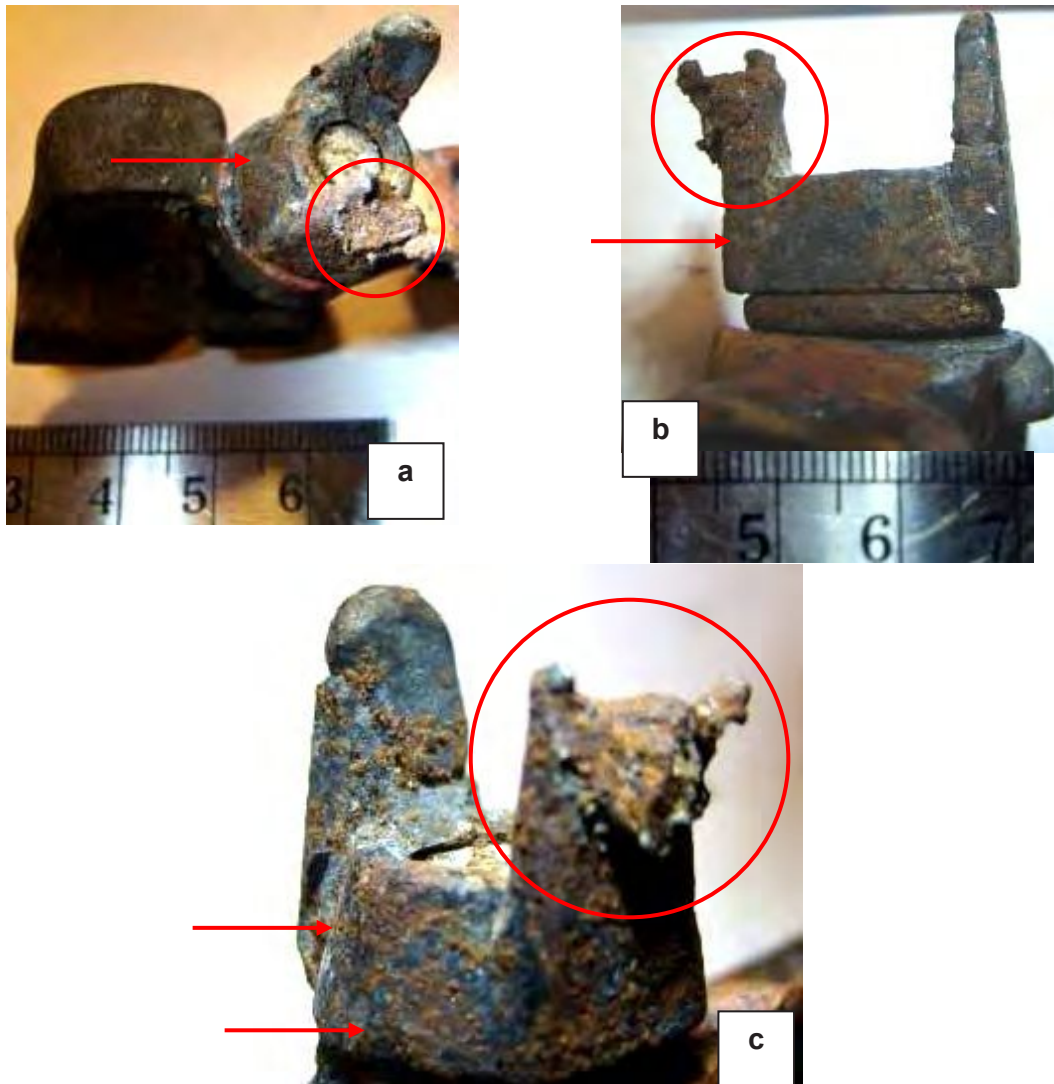
**Figura 4.** Detalle de la mariposa del conector de la batería. Se señala con flechas la oxidación superficial del elemento. Se destaca (*círculo rojo*) material fundido y solidificado sobre una de las alas de la mariposa.

El análisis superficial del conector del cable de batería evidencia signos de oxidación superficial debido a exposición a llama y alta temperatura. A su vez, el mismo presenta signos inequívocos de daño localizado por fusión y solidificación en atmósfera oxidante (estructura de solidificación dendrítica y elevada presencia de porosidad), lo cual indica que existió una exposición localizada del mismo a muy altas temperaturas, muy probablemente debido a una descarga eléctrica.

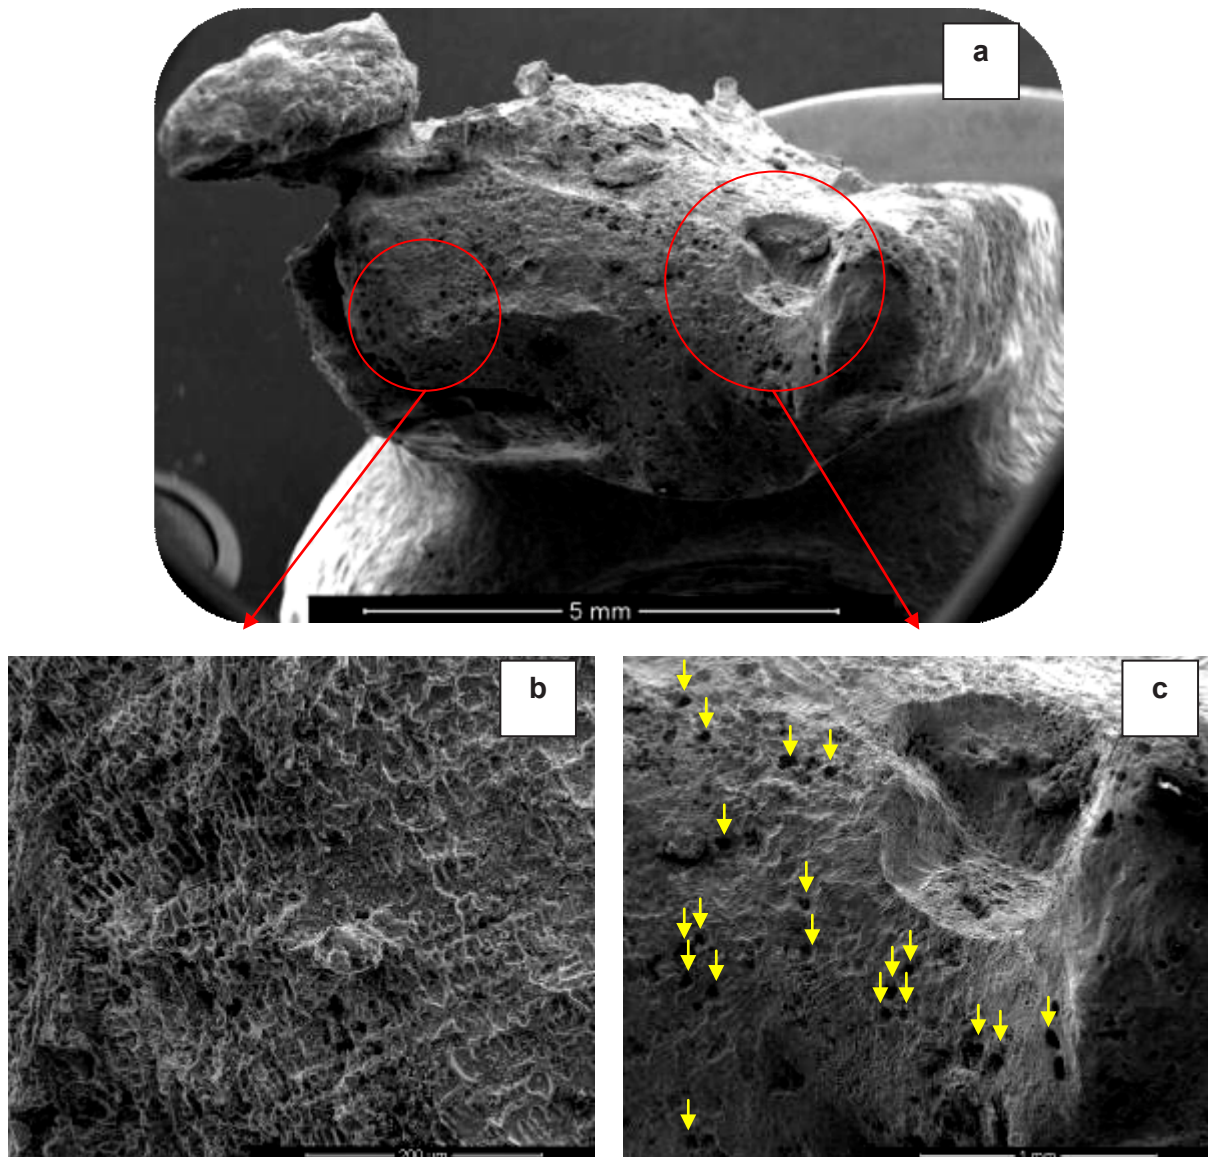
**Figura 5.** Imágenes SEM de ala de mariposa del conector de la batería, donde se observa estructura de solidificación dendrítica y una gran cantidad de porosidad (flechas amarillas).
