PRESERVACION, RESTAURACION Y EMPLAZAMIENTO DE LA FUENTE "LAS NEREIDAS", TANDIL - ARGENTINA

Dalla Lasta R., Bauer G., Ferrari G. y Migo, E.¹
gbauer@netverk.com

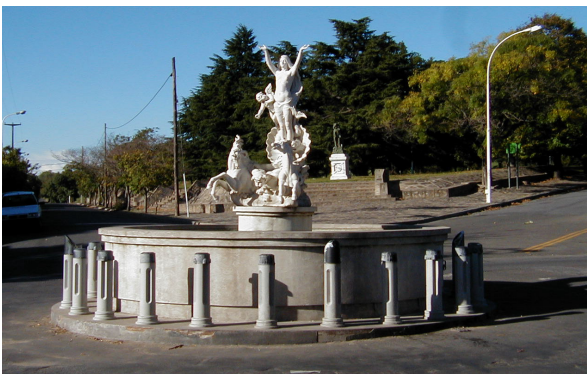
Se encuentra emplazada en la intersección de las Avenidas Avellaneda y 14 de Julio. Por un accidente de tránsito fue destruida en 1993. Gracias al cuidado y recolección de todas las partes destruidas que realizó el Servicio de Mantenimiento de la Municipalidad de Tandil, el ensamblado de gran parte de piezas originales fue posible, mientras que el resto debió sustituirse.

En la fotografía que sigue, tomada el día del accidente que dio origen a su restauración, se ve el estado en la que fue encontrada la obra.
