ESTUDIOS TECNOLOGICOS VINCULADOS CON LA RECUPERACION DEL PATRIMONIO ARQUITECTONICO

TRAVERSA, L.P. * y VITALONE, C. **

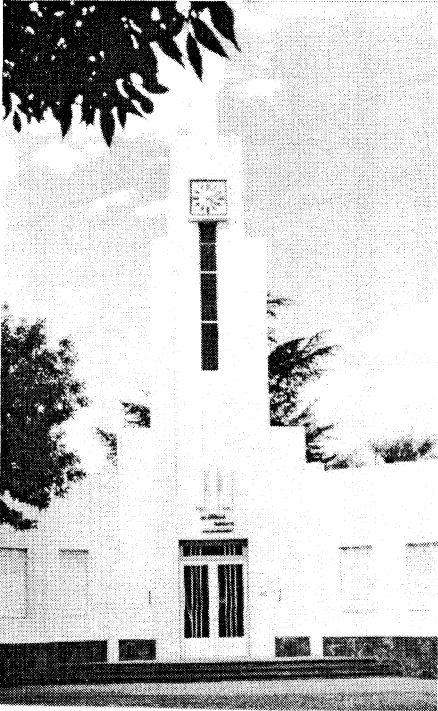
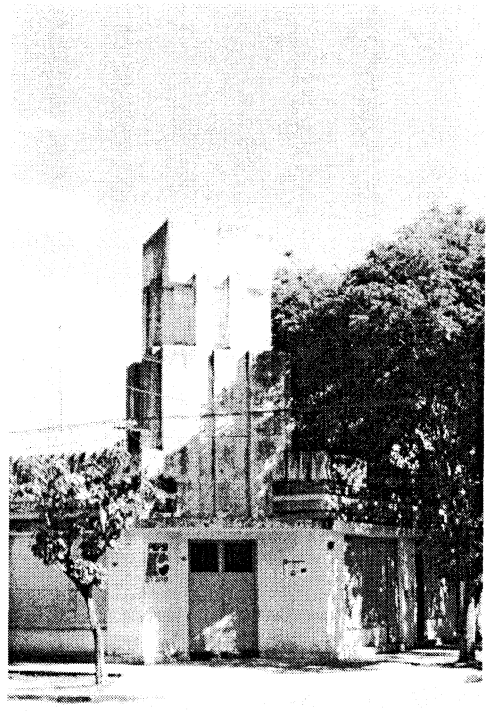
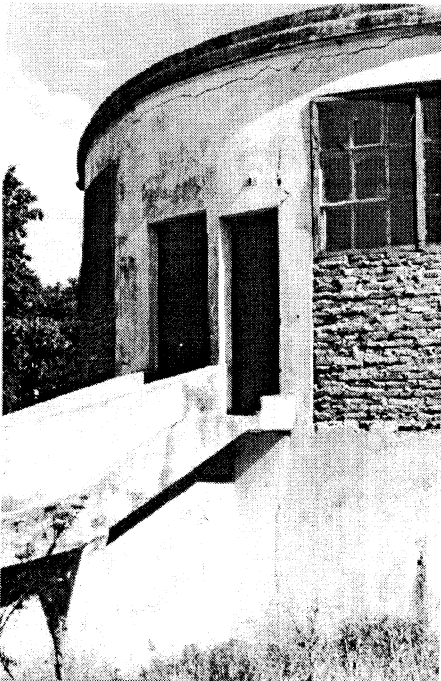
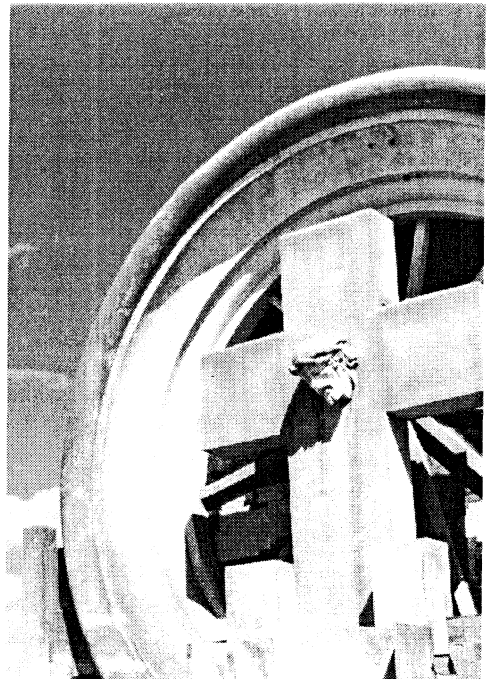
Vista de las obras del Arq. F. Salamone en Saldungaray

Observaciones visuales: En la fachada del cementerio de Saldungaray se observa la presencia de crecimientos biológicos de significación que deterioran sensiblemente la estética de la estructura, detectándose complementariamente una alteración superficial del sustrato (hormigón). También se observa que los líquenes no se desarrollan en las proximidades de las fisuras que presenta la estructura de hormigón, situación que puede ser atribuible al aumento del pH del material en las cercanías de las mismas, causado por la lixiviación del hidróxido de calcio generado en la hidratación de cemento portland. La especie encontrada se identifica como *Caloplaca aff. citrina*.

Observaciones al microscopio de barrido: Según las observaciones realizadas, la especie *Caloplaca aff. citrina*, del tipo calcícola endolítica, actúa sobre el sustrato por vía de una acción mecánica, ya que las hifas o filamentos del micobionte (hongo constituyente del líquen) penetran en el hormigón, ejerciendo una acción destructiva de carácter mecánico. Además, se observa que no existe aglutinante cementíceo entre los granos de arena, por lo que, también, debe considerarse la existencia de una acción química originada en los ácidos secretados por los líquenes.

Recomendaciones de técnicas para la restauración: De las observaciones realizadas, surge que el tratamiento de las superficies colonizadas por líquenes endolíticos con fines de restauración es complejo. La eliminación mecánica de los talos endolíticos, por su propia naturaleza, implica la abrasión de un estrato superficial de espesor variable, lo cual tampoco resulta, en muchos casos, aconsejable. Sin embargo, en cada caso en particular deben ser analizadas las ventajas e inconvenientes que ocasiona el tratamiento a emplear en su eliminación. Los métodos empleados deben ser adecuadamente analizados en laboratorio y "in situ", para que la decisión adoptada no afecte a la obra, que es un objeto único e irrecuperable.
