DETERIORO DEL EVA DE PANELES FOTOVOLTAICOS¹

Montero, M; Acosta², D; Fernández, G; Cadena², C
INENCO³-INIQUI³-CIUNSa-UNIVERSIDAD NACIONAL DE SALTA
Calle Buenos Aires 177. Salta . Argentina
++54 387 4255424-email: cadena@unsa.edu.ar

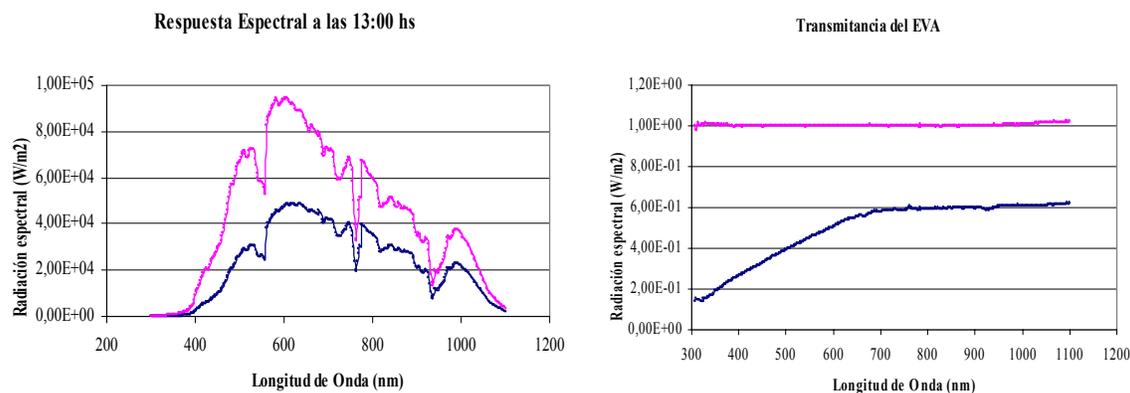
Figura 1 Respuesta espectral a las 13:00 horas sin la muestra (curva superior) y con la muestra de EVA (curva inferior)

En las figuras 1 y 2 puede observarse que la transmitancia espectral del EVA varía ligeramente con el ángulo de incidencia de la radiación solar. La estructura amorfa del material confirma esta suposición.

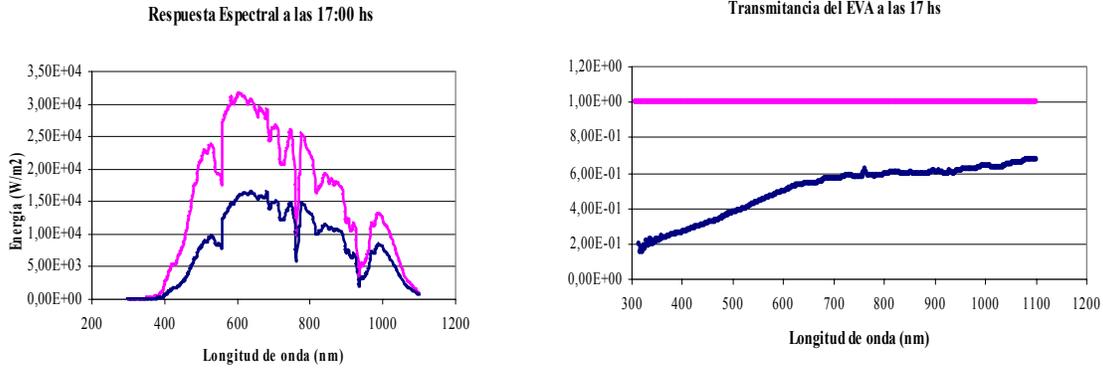
Figura 2 Respuesta espectral a las 17:00 horas sin la muestra (curva superior) y con la muestra de EVA (curva inferior)

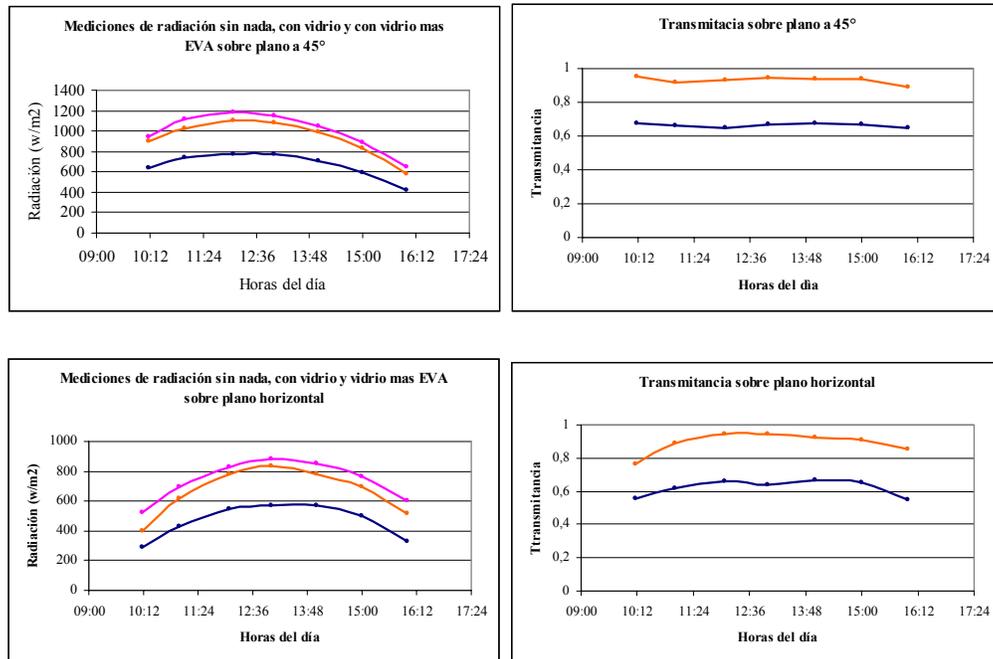
Las gráficas de la figura 3 se obtuvieron a partir de la medición de la radiación incidente sobre el plano del panel. Este se inclino 45° para que la radiación incidente en el mediodía solar fuese normal, este valor del ángulo es el que corresponde a la época del año en que se realizaron las medidas. Las experiencias se llevaron a cabo en la zona del panel a la cual se le extrajo la oblea de silicio. Las gráficas de la izquierda de la figura 3 muestran la radiación medida en diferentes horas del día, es decir para distintos ángulos cenitales. Las curvas representan en orden decreciente la radiación exterior, la de abajo del vidrio y la del conjunto vidrio EVA Se puede observar que las funciones tienen la misma forma.

Las curvas de la derecha nos muestran la transmitancia del vidrio y del conjunto vidrio EVA, como vemos estas se mantienen prácticamente constantes siendo para el vidrio de un 95% y para el conjunto vidrio EVA de un 67%

Figura 3 Radiación a diferentes ángulos cenitales y variación de la transmitancia en función de las horas del día

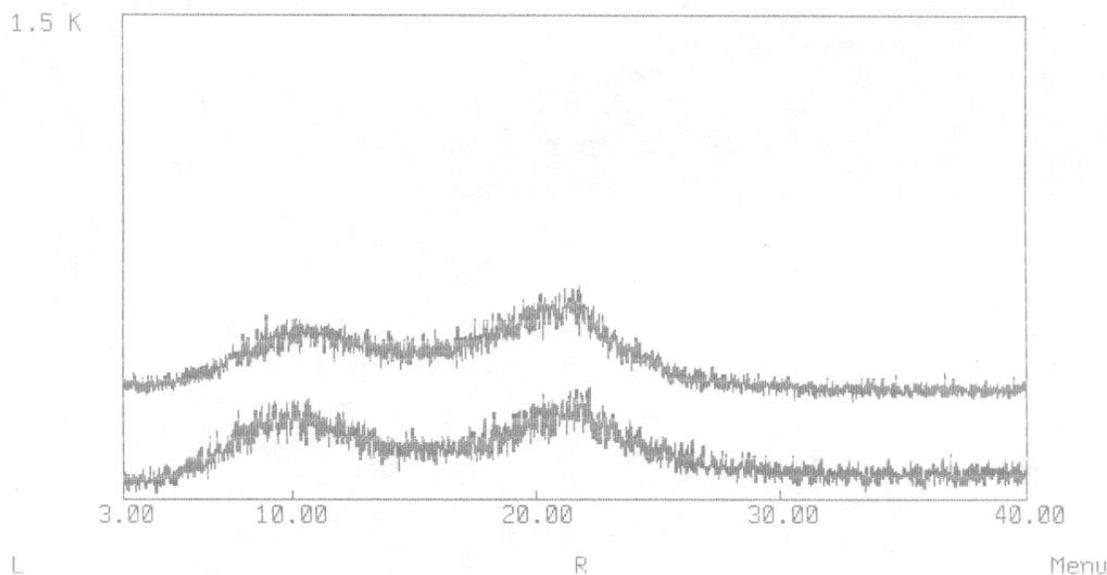
La técnica de difracción de rayos X es una herramienta muy útil cuando se quiere evaluar cambios en materiales cristalinos o semicristalinos (polímeros con proporción amorfo-cristalino mayor al 5% en volumen). En la figura 4 se observan los difractogramas obtenidos para la muestra no expuesta a la radiación (P_0) y expuesta (P_e). Como puede observarse el material original, que coincide con la cara no expuesta a radiación en el panel, es totalmente amorfo por lo que no presenta planos de difracción.

El difractograma de la muestra que se encuentra expuesta a radiación también es totalmente amorfa por lo que se concluye que cualquier efecto que pudiera ocasionar la radiación no está vinculada a un cambio morfológico ni un desarrollo cristalino en el material.

Figura 4 difractograma de las muestras no expuesta y la expuesta

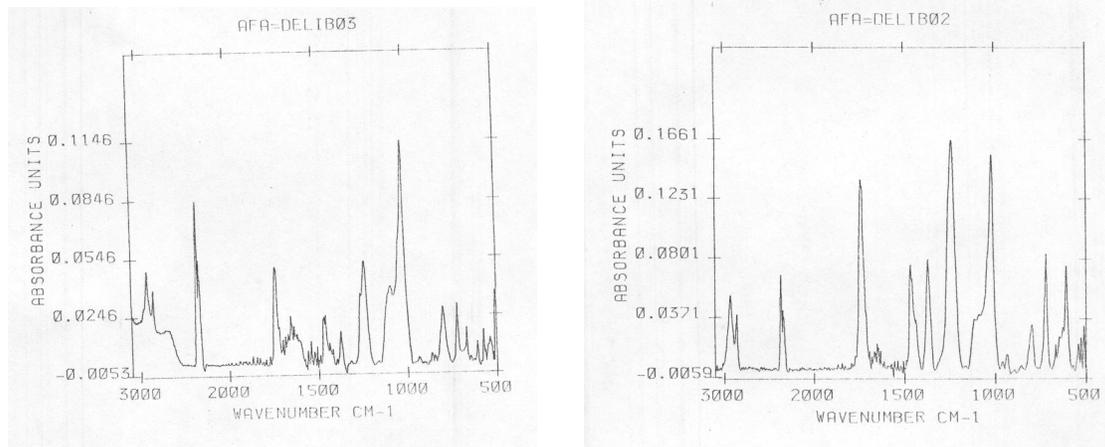
Figura 5 espectro MIR de la muestra sin exponer y de la muestra expuesta

En la muestra expuesta aparecen en general los mismos grupos de picos que en la muestra virgen, pero se hacen evidentes algunos cambios que denotan la presencia de los productos de degradación.

El pico correspondiente a la absorción de los grupos carbonilos se ensancha, indicando que aparecen otros productos típicos de una degradación, como ser la de los grupos ácidos, que se muestran como pequeños picos que aparecen a frecuencias más bajas (aproximadamente 1718 cm^{-1}). La aparición de los grupos ácidos se confirma con la banda ancha, característica de los grupos -OH , que se sitúa en la zona de 3300 cm^{-1} . Por otra parte los picos intensos en la región de los $1200\text{-}1020\text{ cm}^{-1}$ que corresponde a los estiramientos del grupo éster (CO-OCH_3) se modifican perdiendo resolución, lo que es coherente con lo manifestado en la región del carbonilo. Esto evidencia un proceso degradativo.

La banda de 1460 cm^{-1} cambia su tamaño indicando la variación de la concentración de los metilos terminales, probablemente debido a la rotura de las cadenas.
