## ANÁLISIS DE LA CALIDAD DE SERVICIO Y PRODUCTO EN UN SISTEMA ELÉCTRICO CONECTADO A UN PARQUE EÓLICO

**RESUMEN:** Este trabajo analiza la calidad de servicio y producto de un sistema cuya red eléctrica, de baja potencia de cortocircuito, se encuentra conectada a través de una Subestación Transformadora al Sistema interconectado Nacional e intercambia energía con un parque eólico. La red eléctrica comprende 500 km de líneas rurales, la zona Urbana y el parque eólico. Se estudiaron los fenómenos de cortes de tensión (calidad de servicio), armónicas, flickeo, interrupción de voltaje (calidad de producto) y factor de potencia, teóricamente y por medición con analizadores de redes. Las mediciones se efectuaron antes y después de la conexión del parque eólico a la red eléctrica y también con y sin compensación del factor de potencia. El análisis permite establecer pautas de cálculo e investigación en casos de interacción entre red eléctrica y parque eólico en lo referente a calidad de servicio y producto.

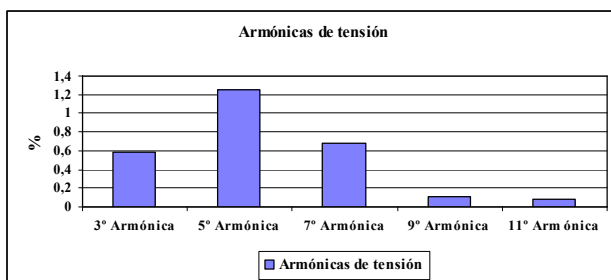
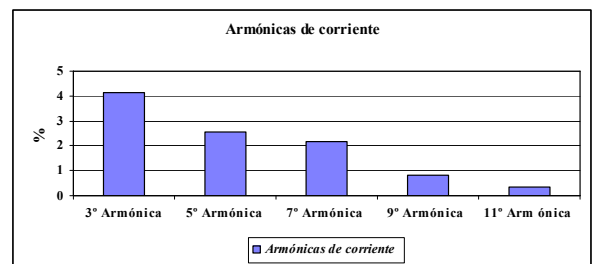
Figura 1a: Armónica de tensión (THDv = 1.59)

Figura 1b: Armónicas de corriente (THDi = 5.45)

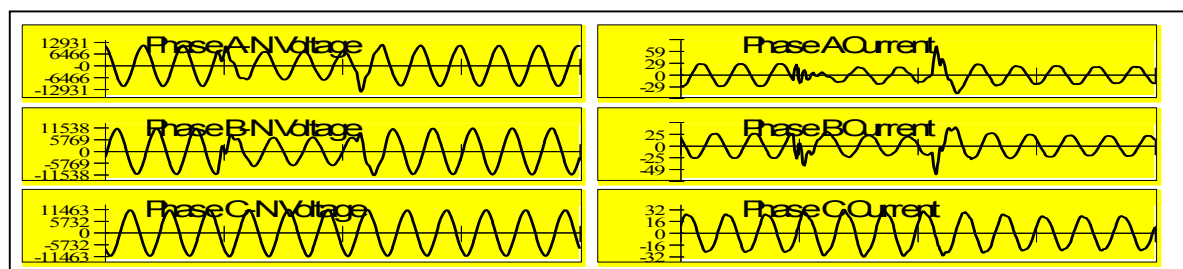
Los fenómenos de Cortocircuito en la zona rural producían SAG de tensión y sobrecorriente. La Figura 2 muestra una falla de sobrecorriente por cortocircuito bifásico lejano a Subestación que provoca un SAG de tensión en las fases A y B, mientras que la Figura 3 muestra un cortocircuito monofásico cercano a Subestación que provoca un SAG de tensión en la fase B. No se efectuaron mediciones ni se detectaron en ese periodo fenómenos de variación rápida de tensión en el nodo conocido como flicker.

Figura 2: Falla en zona rural (cortocircuito bifásico) lejano al nodo que afectó la tensión (fases A y B) – 12/03/97

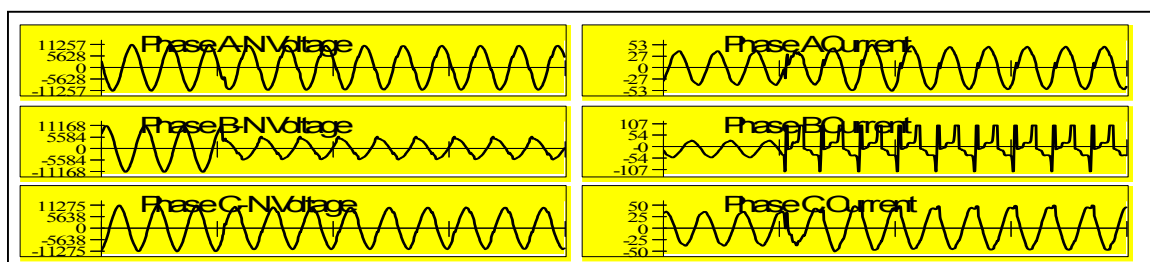
Figura 3: Falla en zona rural (cortocircuito monofásico) cercano al nodo que afectó la tensión (fase B) – 11/03/97

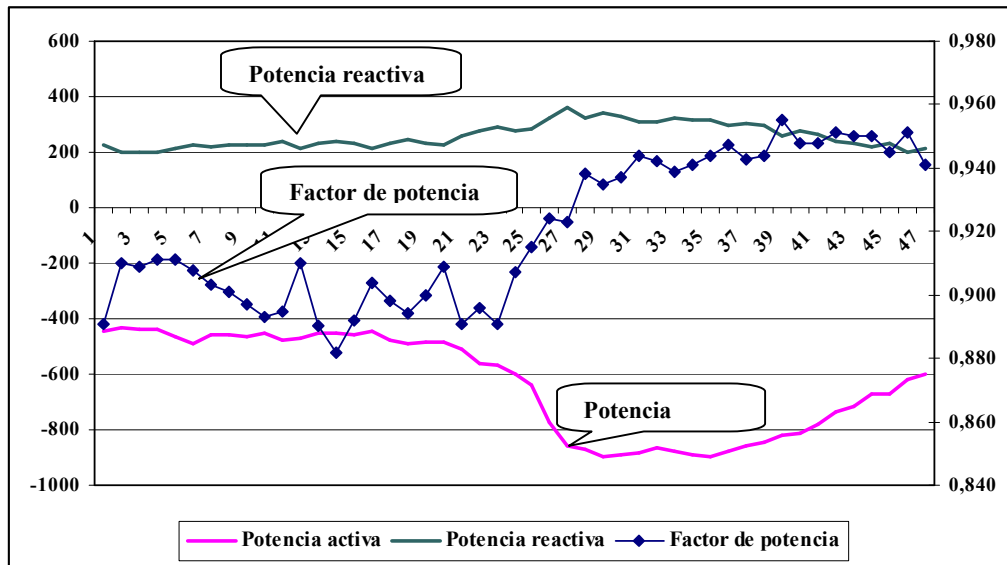
Se efectuaron mediciones del factor de potencia, la tensión, la potencia activa y la reactiva existente en el nodo ya que se preveía un importante intercambio de energía activa y reactiva con la red. La figura 4 exhibe la potencia reactiva positiva y la activa negativa (convenciones del equipo de medición (segundo cuadrante)) para un factor de potencia en retraso (inductivo) durante un día (06/10/97).

Figura 4: Gráfico que exhibe: Factor de potencia inductivo entre 0.84 y 0.98, potencia reactiva y activa entrando al nodo.

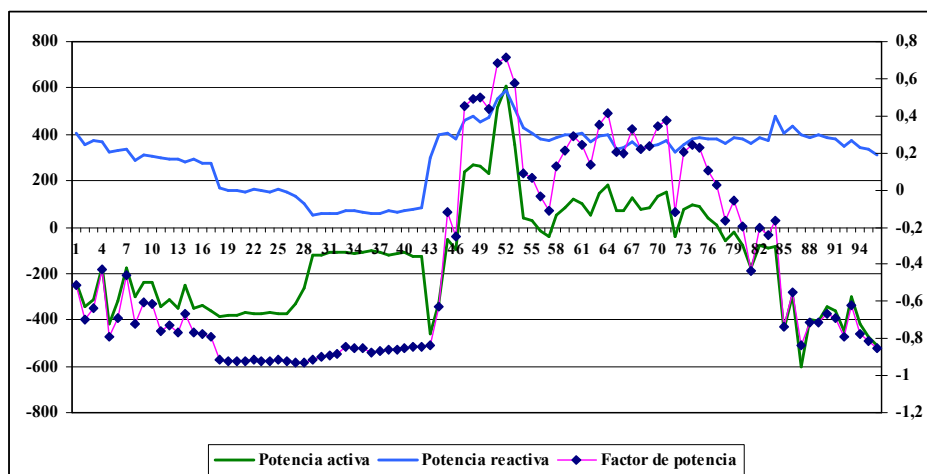
Las modificaciones del factor de potencia en el nodo obedecen al intercambio de energía activa y no a un aumento importante de la energía reactiva tomada por el sistema. Este inconveniente es importante al considerar el sistema comercial ya que el problema es que se compra menos energía activa y se mantiene la necesidad de energía reactiva. La modificación de los contenidos de armónicas tanto en tensión como corriente (Figura 6) no puede obedecer al cambio de carga (cargas no lineales), por lo que el problema se debe a la mayor incidencia de la energía reactiva (transformadores rurales) con gran contenido de armónicas, especialmente la quinta (Ecuación 1).

Figura 5: Gráfico que exhibe el comportamiento del factor de potencia, potencia activa y reactiva en el nodo.

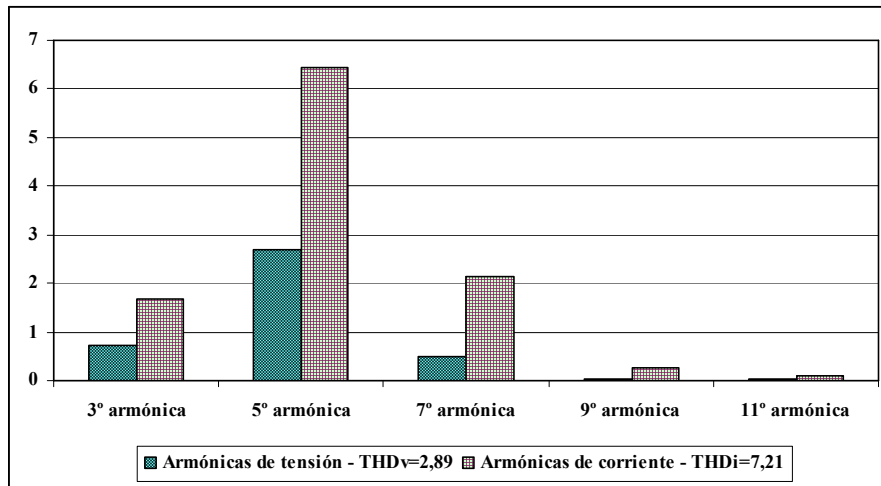
1. La magnitud de la tensión presentó una disminución menor al 1% respecto de la original.
2. La potencia reactiva se incrementó levemente (los aerogeneradores se hallan compensados).
3. La potencia activa presenta valores negativos y positivos lo que indica que durante algunos lapsos de tiempo la energía es entregada a la red (Figura 5).
4. El factor de potencia presenta valores cambiantes, esto se debe a que por momentos la energía activa cambia de signo (Figura 5).
5. Las armónicas de tensión incrementaron su valor anterior (THDv = 1.59) un 81.76% (THDv = 2.89) (Figura 6).
6. Las armónicas de corriente incrementaron su valor anterior (THDi = 5.45) un 32.3% (THDi = 7.21) (Figura 6).

Figura 6: Armónicas de tensión y corriente. Etapa posterior a la colocación del parque eólico sin aumento de compensación.

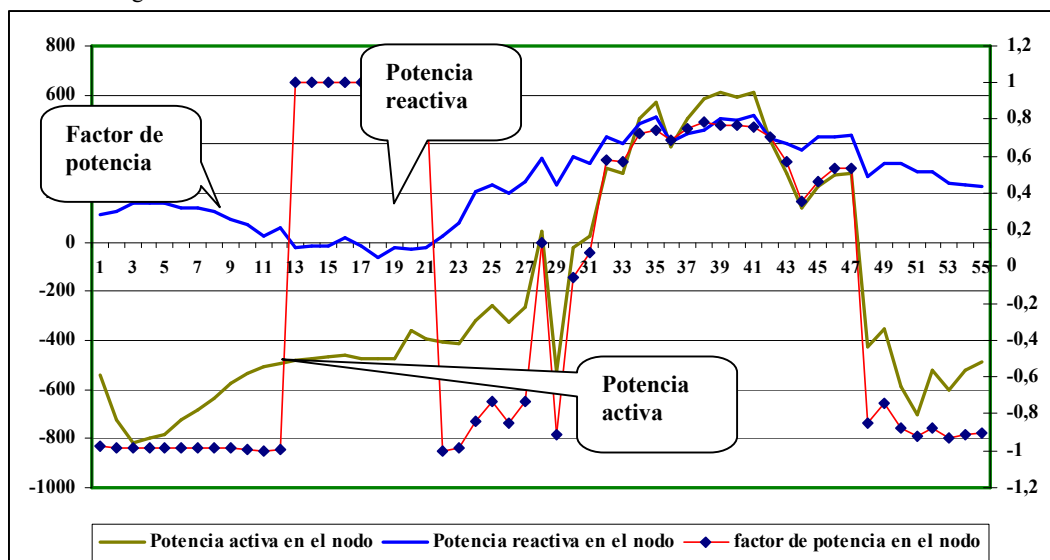
La Figura 7 nos muestra las fluctuaciones del factor de potencia entre inductivo (valor negativo) y capacitivo (valor positivo) mientras que la potencia activa muestra el intercambio de energía activa con la red (cambio de signo) y la potencia reactiva también cambia de signo.

Figura 7: Tercera etapa: con compensación del factor de potencia (fluctúa entre -0.7 y 0.57), potencia activa y Reactiva.

Otra forma de solucionar este inconveniente pasa por reducir la compensación considerando que el valor bajo de factor de potencia se debe a la menor energía activa comprada y no al aumento de la energía reactiva entrante.

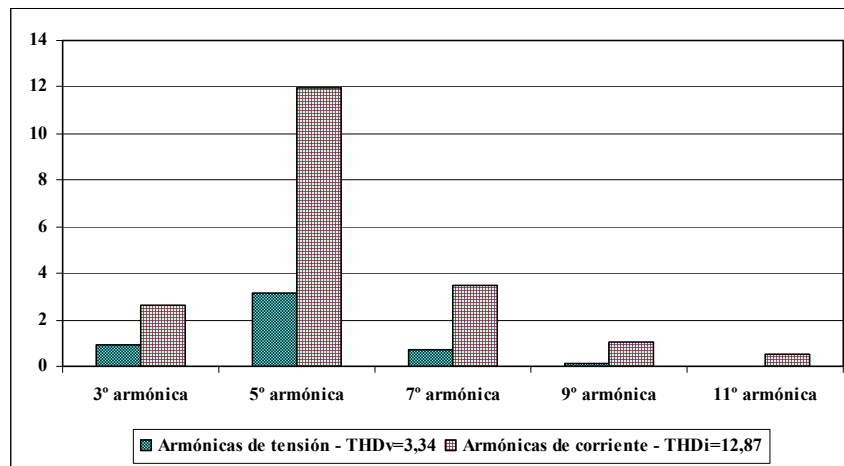
La Figura 8 exhibe las armónicas para esta etapa dónde se observa que el valor  $THD_v = 3.34$  con un incremento de 110% sobre el inicial y de  $THD_i = 12.87$  con un incremento del 136% sobre el valor original.

Figura:8 Armónicos de tensión y corriente medidos con el sistema compensado.

Las mediciones de calidad de servicio en la localidad muestran el aumento de las armónicas y un pequeño fenómeno de flicker ( $0.07 \leq flicker \leq 0.2$ ) que inicialmente no se presentaba. El aumento de las armónicas de tensión y corriente se deben al factor de amplificación (FA) que es afectado por la compensación fija. La aparición de algunos fenómenos de flicker pueden asociarse a la existencia de mayor contenido de armónicas en las variables eléctricas (tensión y corriente) y no a la existencia del parque eólico. Dado que la potencia de cortocircuito del sistema es mayor ( $S_{cc}$  (26 MVA)  $\gg$  Pinstalada (1.2 MVA)) que la potencia instalada en generación eólica y considerando que al superar las 20 veces esa diferencia el fenómeno de variación de tensión por variación del viento no se percibe. En ese sentido, se hicieron ensayos arrancando y deteniendo un aerogenerador súbitamente no siendo la incidencia sobre el nodo tan importante como lo marca el cálculo inicial.
