ESTADO DE CONSERVACIÓN DEL EDIFICIO EX JOCKEY CLUB DE LA PROVINCIA DE BUENOS AIRES EN PUNTA LARA, ENSENADA

CONSERVATION STATUS OF THE FORMER “EX JOCKEY CLUB OF THE PROVINCE OF BUENOS AIRES” BUILDING IN PUNTA LARA, ENSENADA

R. Delâge¹, R. Lofeudo², V.G. Rosato³

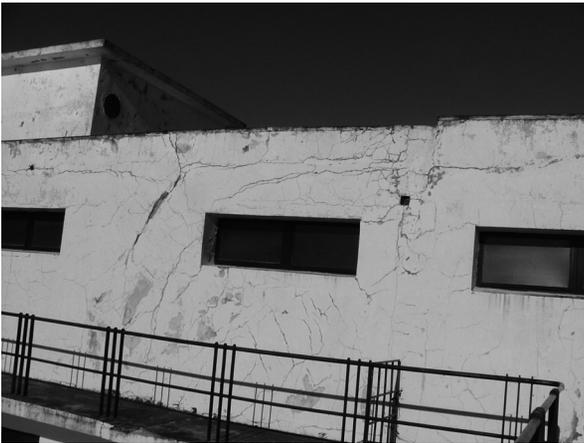
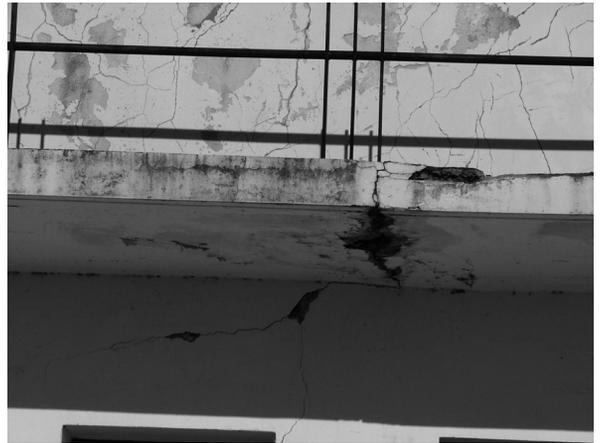
En otros sectores se observan fisuras entre el edificio original y la posterior ampliación del ingeniero Barrios hacia 1960 (Imágenes 12 y 13), que pueden atribuirse a movimientos diferenciales de suelo, originado tal vez por el relleno de la playa con el fin de ganar terreno al río. La fisura más significativa se desarrolla como una línea continua desde el suelo, afectando la pileta olímpica y el

Imágenes 12 y 13: Fisuras en la ampliación del edificio principal.

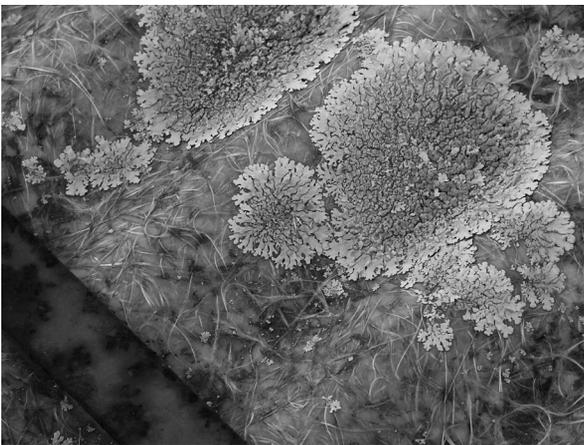
En la terraza, sobre el techo de fibra de vidrio, se observó el crecimiento de líquenes y helechos y de otras plantas en las fisuras existentes, lo cual sucede también en la canaleta del desagüe de la pasarela que va a la pileta de natación (Imágenes 14 y 15). Esta situación origina en ciclos de mojado y secado un riesgo de desprendimientos y caída de material debido al incremento del espesor de las fisuras y posibles crecimiento y/o aparición de nuevas fisuras.

Imagen 14: Xanthoparmelia farinosa.

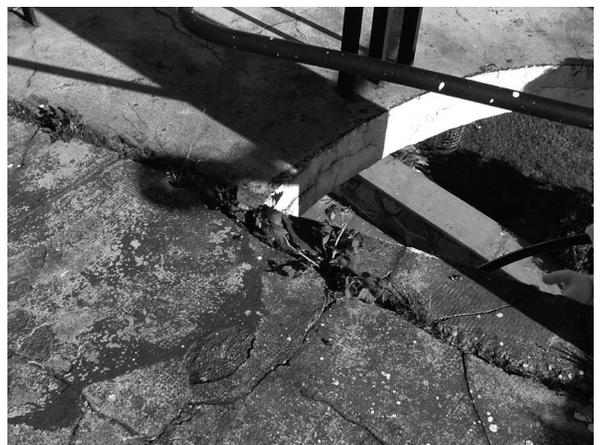
Imagen 15: Vegetación invasiva en canaletas.

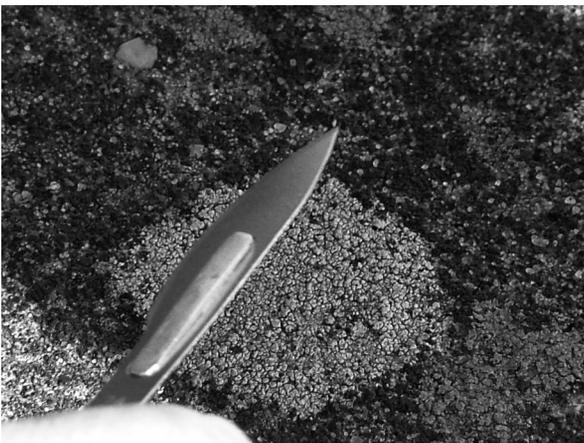
Un caso interesante de señalar, es que sobre la mezcla asfáltica que cubre el muelle se observa una fuerte colonización biológica, fundamentalmente, de líquenes (Imagen 16). En los pilotes del muelle se observa una significativa degradación por erosión, ocasionada talvez en el movimiento diario del agua del río como así también la presencia de mejillones dorados, especie exótica en las aguas del Río de la Plata, que pueden provocar algún daño superficial al hormigón (Imagen 17).

Imagen 16: Lecanora albescens.

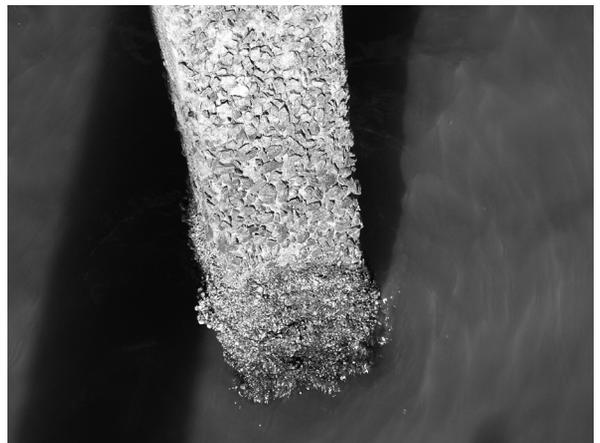
Imagen 17: Mejillones dorados.
