DESCRIPCIÓN DE DAÑOS EN PANELES FOTOVOLTAICOS INSTALADOS EN ZONAS DE ALTURA

Cadena*, C. y Montero†, M.

Instituto de Investigación en Energías No Convencionales (INENCO - CONICET)

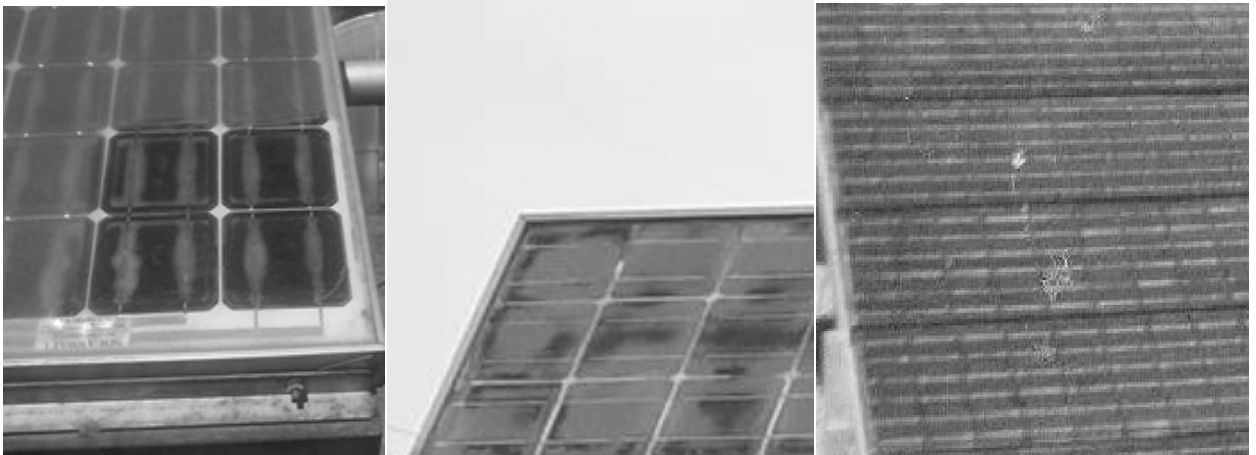
Figura 1: Módulos deteriorados de diferentes marcas y modelos, luego de al menos doce años de instalados

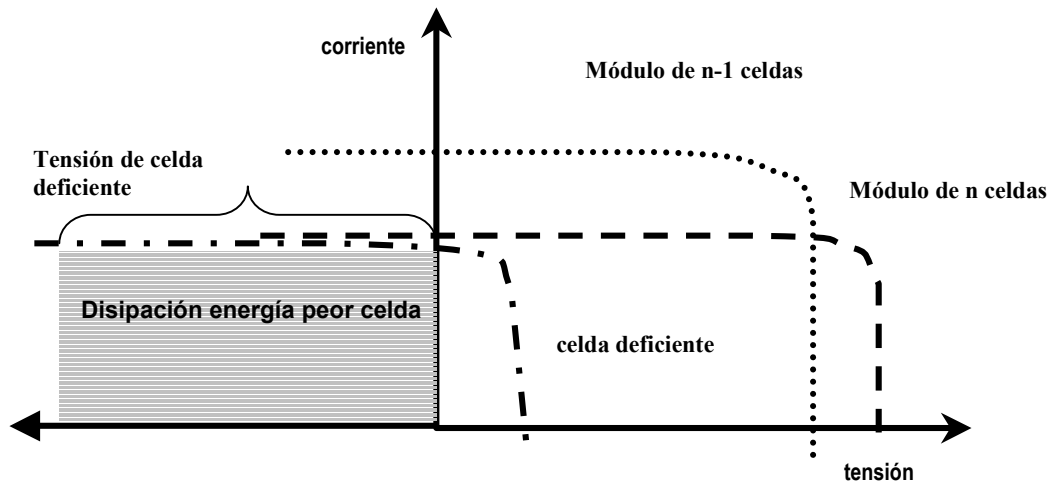
localizado o punto caliente en un modulo fotovoltaico puede ocurrir por cualquier tipo de fallas en las celdas, en su interconexión, fotocorriente o sombreados parciales. Es por ello que en general los módulos se ensayan exhaustivamente, incluso con ensayos invasivos. En la figura 5 se muestra esquemáticamente la magnitud de lo que podría ser la disipación de una celda defectuosa.

Figura 5: Disipación del calor en la celda defectuosa de un módulo

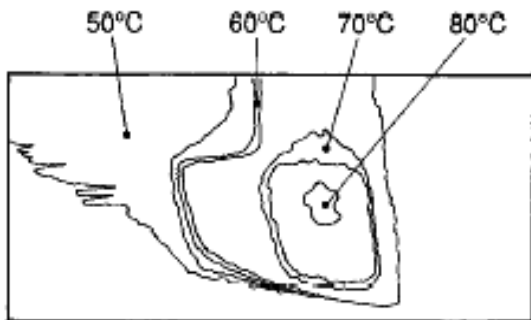
Figura 6: Distribución de temperaturas en celda defectuosa

En la figura 6 se muestran las isolíneas de distribución de temperaturas en un módulo defectuoso. En ella se observan claramente los gradientes de temperatura y en consecuencia el "stress" térmico que se produce en los materiales, inclusive la posibilidad de fisuras en vidrios.

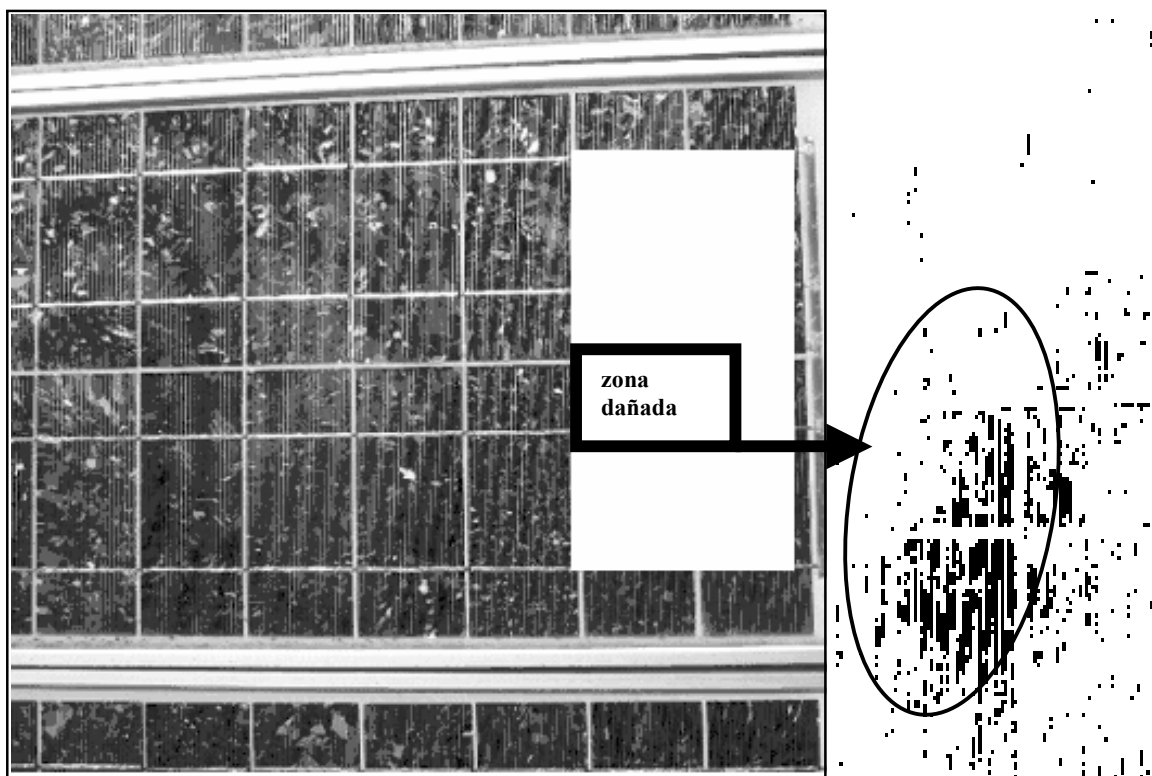
En la figura 7 se observa una imagen del módulo dañado, el área separada de la derecha, corresponde a una zona oscurecida con el clásico color café. Esta disminución de la transparencia en el módulo, con la consecuente merma en la transmitancia, provoca pérdidas de potencia, por la disminución marcada de la corriente.

Figura 7: Oscurecimiento de una zona de un módulo policristalino

Se encontró, tal como era de esperar, una apreciable disminución de la corriente de cortocircuito y de la corriente máxima, producto obviamente de la disminución de la transmitancia provocada por el oscurecimiento del EVA. Estos valores de disminución de corriente de cortocircuito son similares a los presentados por Molenbroek, D.W y otros (figura 2) cuando está casi totalmente sombreado.

Se trata de una instalación supuestamente bien diseñada, aunque ubicada en una zona con condiciones ambientales adversas, pero que de ninguna forma pueden ser consideradas como críticas, tiene un módulo de 50 vatios pico dañado. Por el color, o bien por la pérdida de potencia pero no por la forma del área deteriorada, podría tratarse de un envejecimiento prematuro del material encapsulante. Bien podría tratarse de un punto caliente. No parece probable esta última posibilidad, pues se trata de un módulo de calidad, debidamente probado y protegido por diodos, ni tampoco el “conjunto” tiene una sucesión de módulos conectados en serie (que son los que favorecen este tipo de daños), sino más bien estos están conectados en paralelo.

También es cierto que el incremento de la resistencia serie y la disminución de la resistencia paralela puede provocar puntos calientes. Por otra parte el controlador empleado es del tipo serie, y en consecuencia los módulos no quedan en situación de cortocircuito (problemática acorde a lo planteado por el Prof. Adelman de PHOCOS AG). Tampoco es de imaginarse una situación de sombreado parcial de los módulos, pues los mismos están alejados de árboles, edificaciones o postes. Es razonable decir que la disminución de la corriente es una consecuencia, y no una causa del problema. Por otra parte, se tomó la decisión de no reemplazar el módulo dañado, debido a que la instalación continúa funcionando aceptablemente. En los próximos meses se deberá elegir alguna alternativa y optar por un reemplazo o no del módulo deteriorado, dependiendo de cómo evolucione la situación.

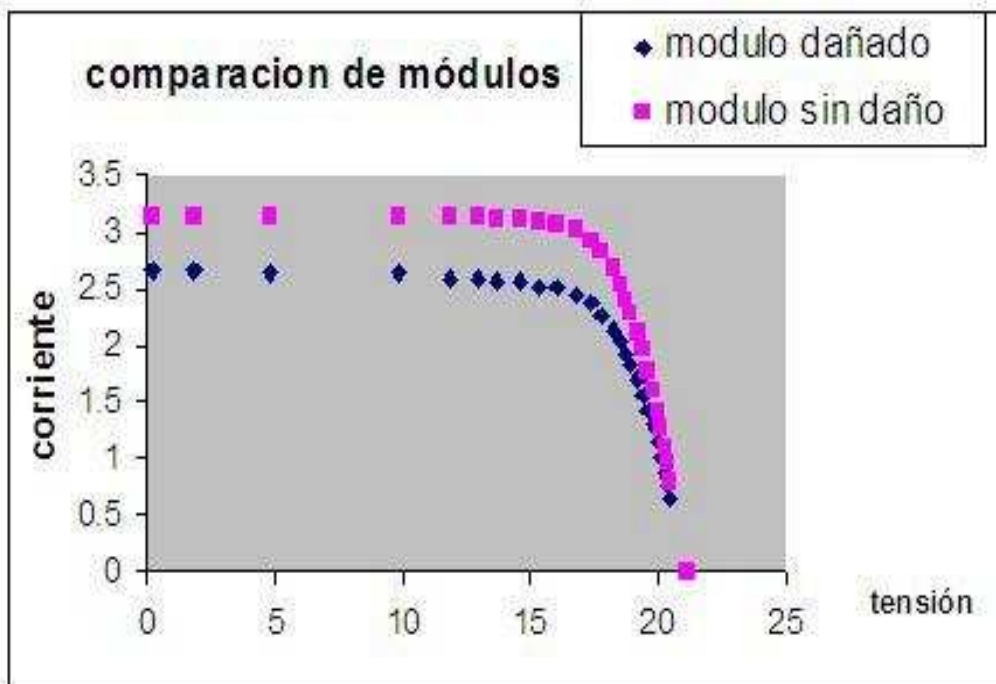
Este hecho impacta naturalmente en la potencia máxima del módulo, que como se desprende de la figura 8, disminuye a 25°C de temperatura de celda, al menos un 22%. Se encuentra también una muy ligera disminución de la tensión de circuito abierto, como la que se observa en la misma figura.

Figura 8: Trazado de curvas características de ambos módulos a 25°C de temperatura de celda
