ESTUDIO DEL COMPORTAMIENTO DE HORNOS SOLARES TIPO CAJA EN EL TIEMPO Y CON LA FRECUENCIA DE USO

Alfredo Esteves, Fernando Buenanueva, Daniel Orduna, Guadalupe Cuitiño
Laboratorio de Ambiente Humano y Vivienda INCIHUSA CCT CONICET Mendoza
Av. Ruiz Leal s/n – Parque Gral. San Martín 5500 Mendoza – Argentina –
e-mail: aesteves@lab.cricyt.edu.ar

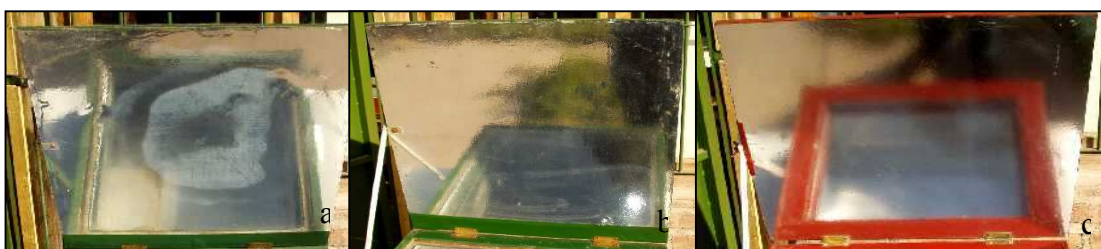
Figura 2: reflectores de los hornos a) de HS1; b) de HS2; c) de HS3

Como se puede observar, el reflector del HS1 (el más utilizado) tiene una mancha en donde ha perdido parte del efecto reflejante. El correspondiente al HS2 mantiene las condiciones de forma bastante aceptablemente. El correspondiente al HS3, el nuevo, posee un reflector más difuso pero se encuentra en condiciones óptimas. Al parecer el deterioro sufrido por el reflejante del HS1 habla de un calentamiento en contacto con el vidrio caliente más que por demasiado uso, ya que el utilizado en el HS2 permanece en mejores condiciones de uso, siendo que han permanecido el mismo tiempo colocados. Una forma de preservar el alimento caliente es la siguiente: luego de una cocción vespertina, digamos de las 17 hrs, podemos cerrar el reflector y mantener sin abrir el horno; la comida se mantiene caliente durante 3 hr casi hasta la hora de cenar. Al cerrar el reflector sobre el vidrio, el horno que se encuentra muy caliente, le transmite calor por conducción a la lámina, subiendo la temperatura y generando el deterioro que con el paso del tiempo se incrementa.

| Horno solar | HS1 | HS2 | HS3 | Observaciones |
|---|---|---|---|---|
| Reflectores | deteriorado | Condiciones aceptables | Buen estado pero difuso | Utilizar aluminizado más especular |

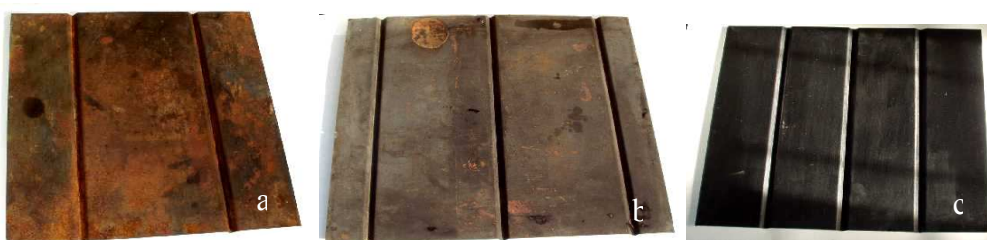
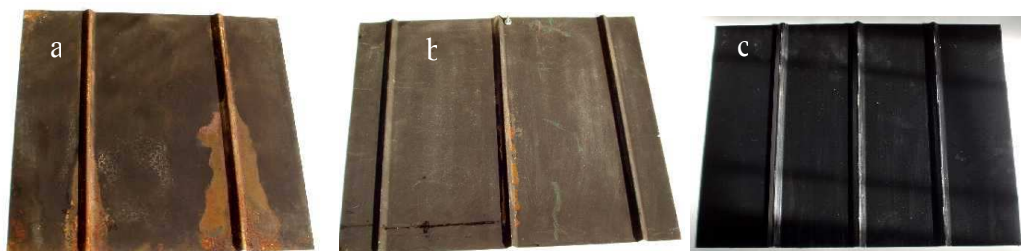
Las placas absorbedoras en todos los casos están constituidos por chapa de acero al carbono plegadas para permitir que se despeguen del fondo de la cámara de cocción. En todos los casos han sido pintadas con pintura negro mate para permitir una mayor absorción de radiación solar. La Figura 3 muestra las fotos de las mismas en su cara hacia el sol y la Figura 4 muestra la cara posterior de las mismas. Como se puede apreciar, el grado de oxidación es importante en el HS1, por el mayor uso. Es de destacar que la pintura protectora se va deteriorando a causa del rozamiento con los utensillos (ollas y fuentes) que se colocan dentro del horno solar, luego, con el ambiente húmedo y los derrames se genera una oxidación de la placa. Esto es directamente proporcional al uso del mismo.

Figura 3: absorbedores de radiación solar (cara al sol): a)HS1; b) HS2; c) HS3

Figura 4: absorbedores de radiación solar (parte posterior): a)HS1; b) HS2; c) HS3

Además en el caso del HS2, que ha tenido un menor roce, se encuentra bastante decolorado fruto de la acción de los rayos ultravioleta sobre los pigmentos de la pintura. Lo ideal sería poder renovar la pintura en términos de 3 años, no más.

| Horno solar | HS1 | HS2 | HS3 | Observaciones |
|---|---|---|---|---|
| Absorbedores | Despintado y oxidado | Decolorado y algo oxidado | En buen estado, pero no opaco | Renovar pintura cada 3 años |

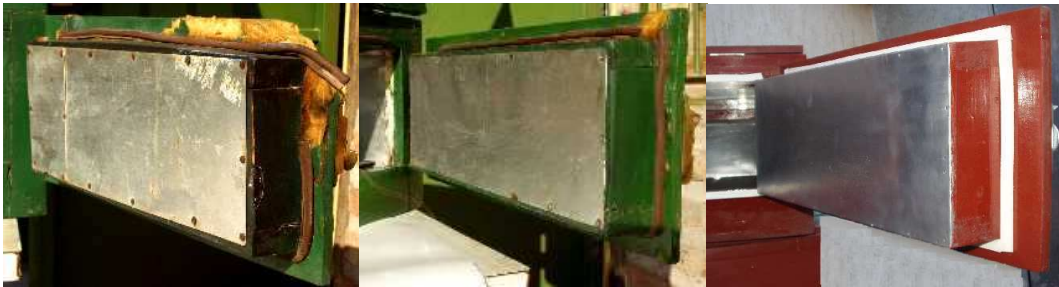
En el caso del HS1, la madera de MDF se ha deteriorado con el humedecimiento reiterado. En el caso del HS2, se encuentra mucho menos deteriorado, pero su presencia indica que va por el camino del HS1. En el caso del HS3, se encuentra en perfectas condiciones. Otra posibilidad sería utilizar madera compacta, no aglomerada que tiene una resistencia a la absorción de humedad mucho mayor. La Figura 5 muestra las imágenes de las puertas en las condiciones que se encuentran hoy. Un dato curioso es que el HS1, como la misma se encuentra muy deteriorada, la cocinera, le coloca una bolsa de polietileno arrugada formando una especie de sello para evitar que la infiltración sea excesiva. Es de destacar que para ella no significa ningún problema este deterioro, aduce que se puede cocinar perfectamente bien.

Figura 5: imágenes de las puertas: a) HS1; b) HS2; c) HS3

| Horno solar | HS1 | HS2 | HS3 | Observaciones |
|---|---|---|---|---|
| Puerta | deteriorada | Condiciones aceptables | Condiciones aceptables pero usar burletes de neoprene | Utilizar madera compacta y/o protector metálico de condensación |

Como el horno es hermético, la evaporación del agua que contiene el alimento se absorbe en el aire en un principio, dado que la temperatura del mismo va creciendo más rápidamente que la producción de vapor, hasta que se alcanza la temperatura de equilibrio y la saturación del aire interior sobreviene rápidamente y el vapor sobrante comienza a condensar en las partes más frías del horno (doble vidrioado). Una parte del vapor producido, escapa por la esquina superior de la puerta, donde el burlete está interrumpido, y en contacto con las temperaturas exteriores más frías de la puerta, condensa, humedeciendo el material en contacto con él. Conviene en este caso, incorporar una placa metálica de modo que la condensación no deteriore la madera de la puerta y tratar de que las cocciones húmedas se realicen con la tapa de la olla colocada.

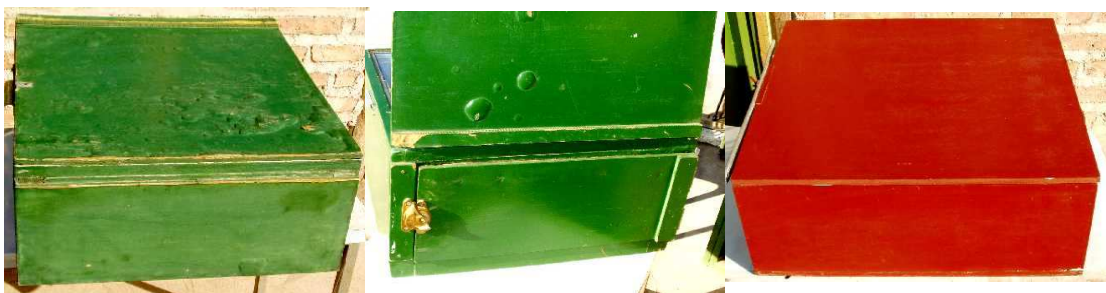
Figura 6: imágenes del aspecto exterior: a)HS1; b) HS2; c) HS3

El aspecto exterior responde al paso del tiempo en función del cuidado de haber protegido el horno de las inclemencias del clima, especialmente de la lluvia. En el caso del HS1, el mismo se encuentra con marcas propias de la humectación del MDF. En el caso del HS2, también aparecen las marcas, pero en menor cantidad. El HS3 se encuentra impecable. Es de destacar que el mismo, a pesar de tratar de evitar la lluvia, hay ocasiones que resulta inevitable si es que uno lo utiliza asiduamente.

| Horno solar | HS1 | HS2 | HS3 | Observaciones |
|---|---|---|---|---|
| Aspecto Exterior | Bueno, algo deteriorado por lluvia | Bueno, menos deteriorado | Sin problemas | Convendría utilizar una cubierta a medida y proteger siempre en las noches. |

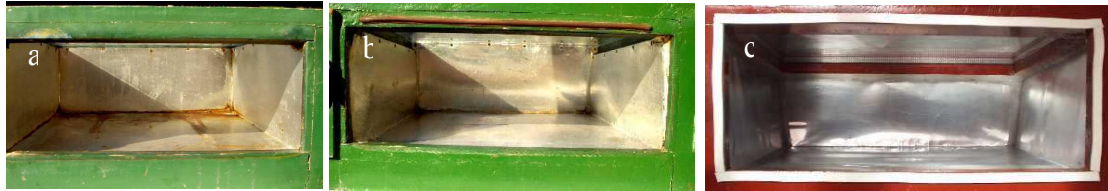
La cámara de cocción es un elemento clave para la duración del horno solar, ya que es la que aloja el absorbedor, permite el ingreso de radiación solar en su ventana y además debe mantener las condiciones de seguridad de que el aislante térmico no se humedezca en contacto con el vapor que podría migrar desde la cámara de cocción hacia la cámara donde se encuentra el aislante térmico. En todos los casos, el material está compuesto por una lámina de aluminio de 0.5 mm sellada en sus pliegues con sellador de siliconas. La correspondiente al HS1 se encuentra con los selladores deteriorados y bastante manchada por el óxido desprendido desde el absorbedor. La correspondiente al HS2, se encuentra en condiciones bastante aceptables, pudiendo mantener las condiciones iniciales.

Figura 7: imágenes del interior de la cámara de cocción: a) HS1; b) HS2; c) HS3

| Horno solar | HS1 | HS2 | HS3 | Observaciones |
|---|---|---|---|---|
| Cámara de Cocción | Deteriorado los burletes y manchado por óxido | Buenas condiciones, algo manchado por óxido | Excelente | Renovar sellados cada 6 años. Mantener desmanchado el aluminio. |

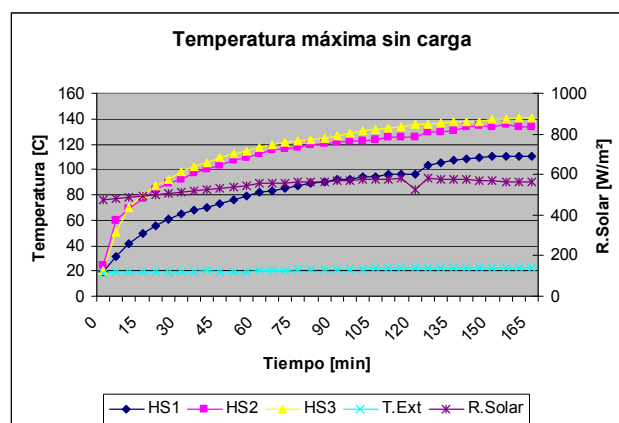
Figura 8: valores de temperatura máxima sin carga

Como se puede observar, el horno HS1, el más utilizado tiene una temperatura máxima muy disminuida del orden de 15° menor a la temperatura de los otros hornos solares, posiblemente por infiltración excesiva a causa del deterioro de la puerta. La temperatura alcanzada por el HS1 es de 110.4C. El horno HS3 tienen la mejor evolución térmica, alcanzando una temperatura de 141C. El horno HS2 si bien la temperatura alcanzada es menor, la diferencia con el horno nuevo es muy baja, alcanzando una temperatura de 134C. Como se puede observar la radiación solar y la temperatura exterior se mantienen prácticamente constantes en el intervalo de medición, aunque ésta última no es necesario que se mantenga constante.

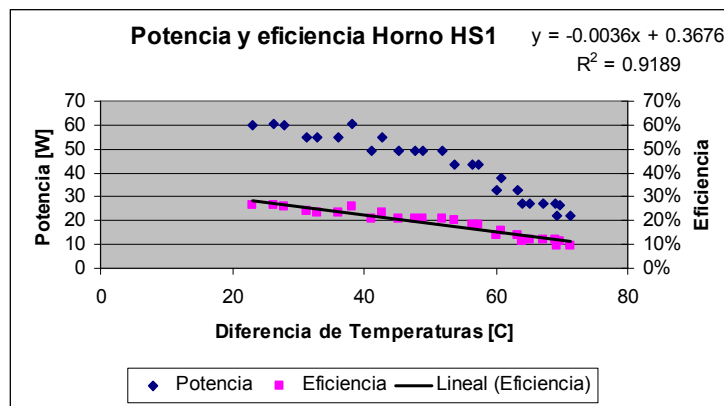
En la Figura 9 se muestra la potencia y eficiencia térmica para el HS1. Los valores resultantes han sido para una diferencia de temperaturas entre el agua y el aire circundante al horno de 50C, de 43.5W y 20.5% para la potencia y la eficiencia respectivamente.

Figura 9: Potencia y Eficiencia de cocción para el HS1.

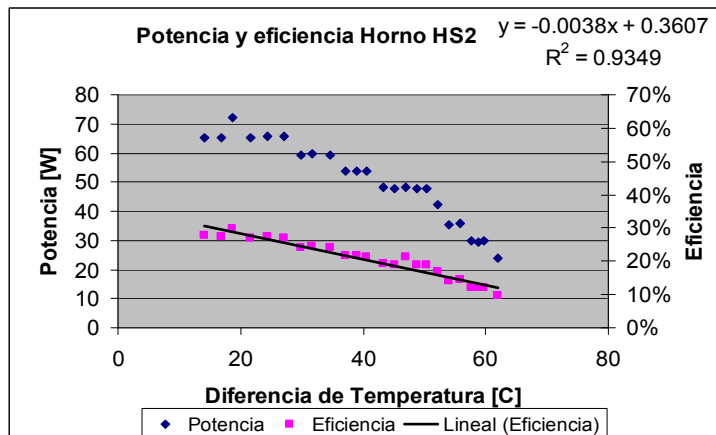
El horno solar HS2, conserva prácticamente intactas las condiciones térmicas originales. La Figura 10 muestra la potencia y la eficiencia resultante del ensayo, alcanzando una potencia para 50C de diferencia entre la temperatura del agua y la temperatura del aire de 47.6W y 18.9 % de potencia y eficiencia respectivamente.

Figura 10: Potencia y Eficiencia de cocción para el HS3.

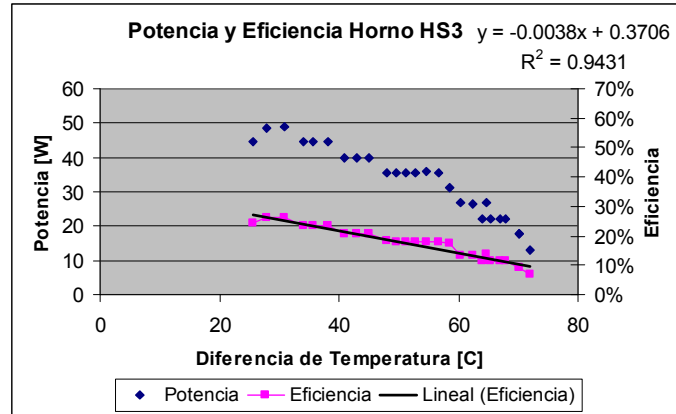
El horno HS3 se encuentra en óptimas condiciones por lo que su potencia y eficiencia deberían ser las mayores, sin embargo, no es así. La mayor difusividad del reflejante, el menor tamaño de ventana conjuntamente con una menor cámara de cocción, una influencia mayor de los límites, genera una muy imperceptible potencia menor, aunque su eficiencia aumente. La Figura 11 muestra este ensayo para el horno HS3. La potencia y la eficiencia resulta para una diferencia de temperatura entre el agua y el aire de 50C, 35.17W y 18.1 % respectivamente.

Figura 11: Potencia y Eficiencia de cocción para el HS1.
