# Evaluación y diagnóstico de fallas en una trefiladora industrial

<sup>#</sup> IITREE FI UNLP

**Abstract**— An important company located in an Industrial Park on the outskirts of Buenos Aires detected a sudden electrical failure in the plant, which used to affect the normal operation of a brand new wire stripping machine. Naturally, such a failure used to lead to significant losses on the production process. For this reason, the issue needed to be addressed in the short term.

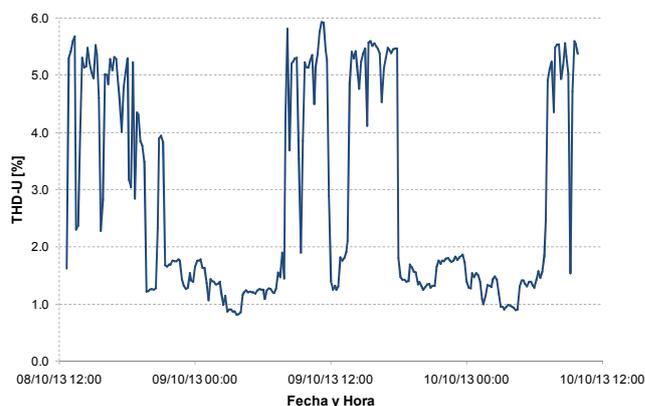
Fig. 4. Perfil de *THD* [%] en la tensión de suministro.

A simple vista se vislumbra una particular semejanza entre el perfil de *THD* y su correspondiente de potencia activa. Esto naturalmente, indicaría un gran aporte de las cargas presentes en la planta a la distorsión de la tensión de suministro.

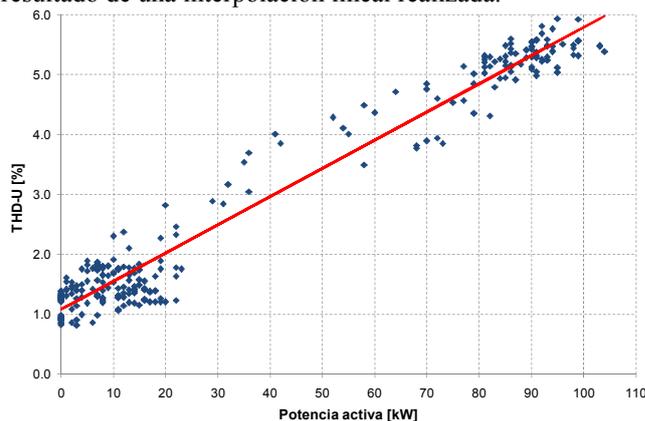
Fig. 5. Correlación entre potencia activa y *THD* en la tensión. Los puntos corresponden a lo medido, la recta a una interpolación lineal.

La conclusión obtenida a partir del gráfico de correlación es contundente. En primera instancia, se observa que cuando la planta no estuvo operando (sólo se encontraron alimentados los servicios auxiliares, tales como la iluminación) los valores de *THD* en la tensión resultaron pequeños, alcanzando niveles por debajo del 1 %. Asimismo, cuando la planta estuvo operativa, los valores de *THD* crecieron en forma prácticamente proporcional al aumento de la demanda.

Por lo tanto, si bien se trata de una herramienta de análisis cualitativa, se concluye que la distorsión en la tensión era causada mayormente por las cargas alineales, conteniendo electrónica de potencia, que la planta posee.

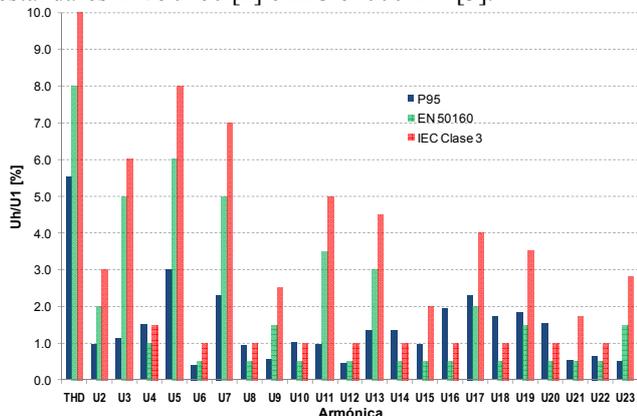
Fig. 6. THD y armónicas individuales medidas en la tensión – representadas por su P<sub>95</sub> – y niveles de referencia.

El ámbito de aplicación de esta norma IEC son los puntos de conexión internos en los entornos industriales. Define tres Clases de tales redes, de acuerdo al tipo de carga que las mismas poseen. Según lo indicado, dado que la mayor parte de la carga se alimenta a través de convertidores y que además hay máquinas de soldar, debe considerarse que esta instalación es Clase 3, es decir aquella que establece límites de armónicas más holgados.

Tal como se observa en el gráfico de barras, los niveles de ciertas componentes armónicas – en su mayoría pares – superaron lo establecido en sendas normas.

La conclusión general de este apartado es que las fallas detectadas en el funcionamiento de distintas cargas no eran atribuibles a la calidad de tensión provista por la Distribuidora. Por el contrario, se detectó que tal tensión se vio afectada por la corriente consumida por la planta.

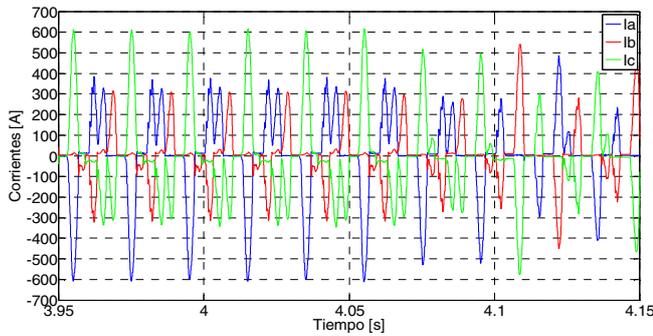
Fig. 11. Corrientes. Ampliación alrededor de la falla.

del rectificador. Dichas armónicas están relacionadas con la asimetría de la forma de onda de corriente. Este fenómeno se observa claramente en los registros de falla (registro TMP11 y Fig. 11). Esto refuerza el concepto de que no existe un control adecuado del ángulo de disparo  $\alpha$ .

Eliminada entonces la sospecha del fabricante, que sostenía que la causa de la falla era la pobre Calidad de Servicio de la red de suministro y descartado algún inconveniente de EMC, por recomendación del IITREE, se reemplazó el rectificador controlado por un rectificador a diodos. Así, la falla no volvió a manifestarse a lo largo de varios meses de operación, por lo que la planta ha alcanzado la capacidad de producción.

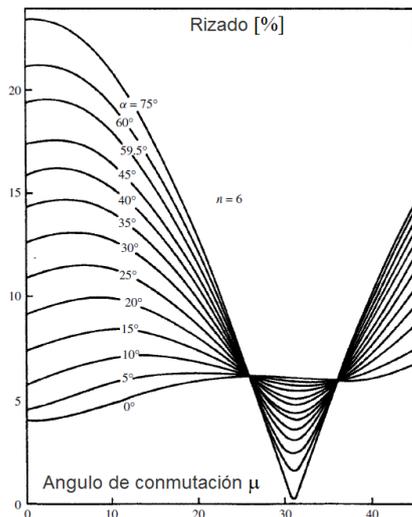
Fig. 26. Rizado [%] en función de ángulos de conducción y conmutación.

- A velocidad nominal (13,5 m/s) el desbalance de corrientes es mínimo y el valor del rizado es de los más bajos. El elevado valor de desbalance de corriente es otro indicador del mal funcionamiento del control del ángulo de disparo  $\alpha$ .
- El valor del rizado para un rectificador de 6 pulsos con conmutación natural ( $\alpha = 0^\circ$ ) es menor al 5 % [4]-[5]. No están normalizados los rectificadores con ángulos de disparo mayor a cero ( $\alpha > 0^\circ$ ), como es el tipo constructivo de este equipo. Los rectificadores controlados pueden alcanzar valores de rizado mayores al 20 % con  $\alpha > 60^\circ$  (ver Fig. 26). Sin embargo, los registros de factor de potencia permitieron inferir que el ángulo de disparo  $\alpha$  es pequeño, por lo que se recomendó consultar al fabricante del rectificador por un eventual mal funcionamiento del sistema de disparo.
