ANÁLISIS DE DAÑOS EN RODAMIENTOS DE UNA MÁQUINA DESNATADORA

Juan M. Echarri, Pablo F. Bonvicini Menéndez, Carlos L. Llorente, Pablo D. Bilmes, Ángel Martínez, José Zuzulich.

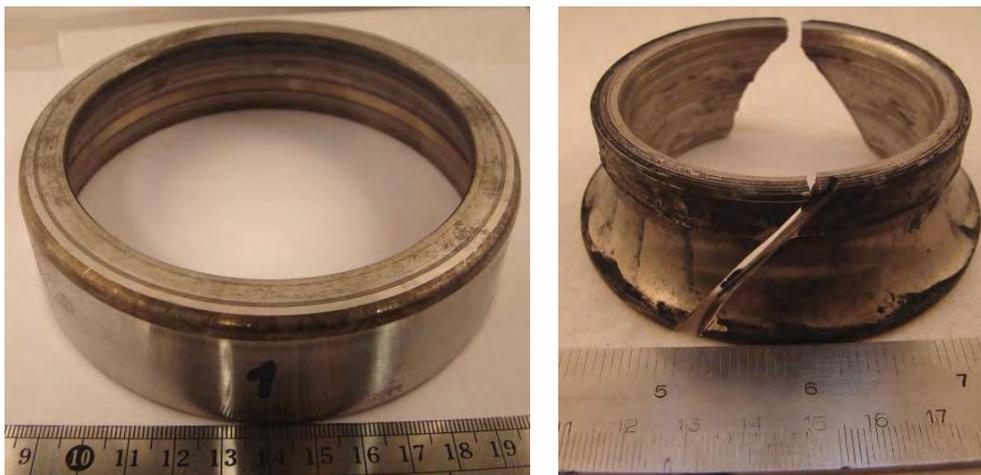
En las figuras 2 y 3 se vuelcan las pistas externas e internas del rodamiento mostrando fuertes signos de desgaste por rodadura con falla de lubricación. Los cambios de coloración están asociados a incrementos de la temperatura en servicio y en el proceso de falla (daño por recalentamiento) [4,5]

Figs. 2 y 3. Aro interno (fracturado) y externo del rodamiento analizado (PI y PE).

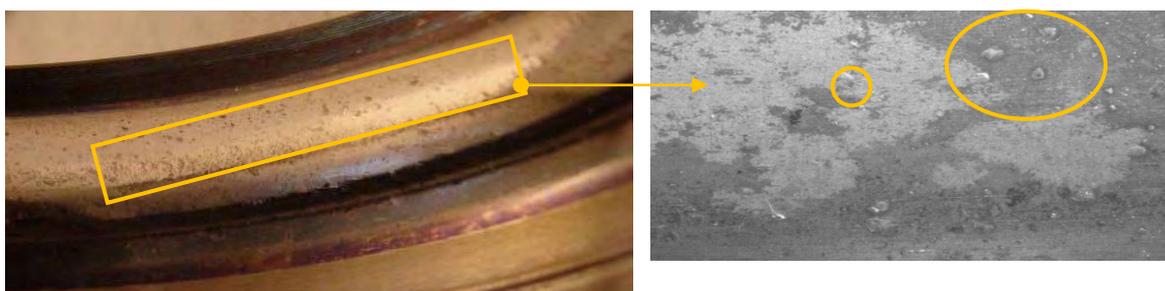
En las figuras 4 y 5 se observan los daños sobre la pista del aro externo PE. Se destaca la presencia de partículas foráneas incrustadas, atribuibles al ingreso de cuerpos extraños que en el empaquetamiento del rodamiento. Este signo está asociado a un daño por contaminación.

Fig 4 y 5. Signos de daño por contaminación sobre la pista del aro externo (PE).

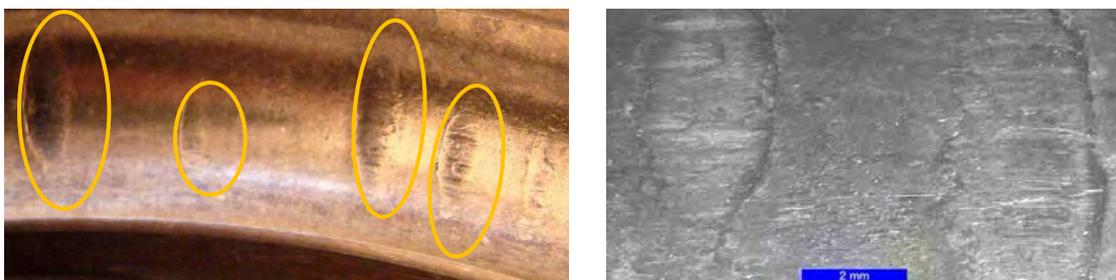
En las figuras 6 y 7 se muestra el daño sobre la pista de rodadura del aro externo PE. Sobre la misma se observan marcas elípticas de desgaste en la dirección axial, en las posiciones que ocupan los elementos rodantes (bolas). Este es un signo de daño conocido como *False Brinelling* (o *freting-corrosion*: un tipo de microdesgaste adhesivo que ocurre entre dos superficies bajo carga y vibraciones, en un medio corrosivo para el caso en estudio). También se destaca la presencia de indentaciones (figura 18 – círculo amarillo) como resultado del ingreso de partículas extrañas al rodamiento que se ciclan en la pista. Lo observado se corresponde con un signo de daño por contaminación.

Figs. 6 y 7. Daño observado sobre la pista de rodadura del aro externo PE.

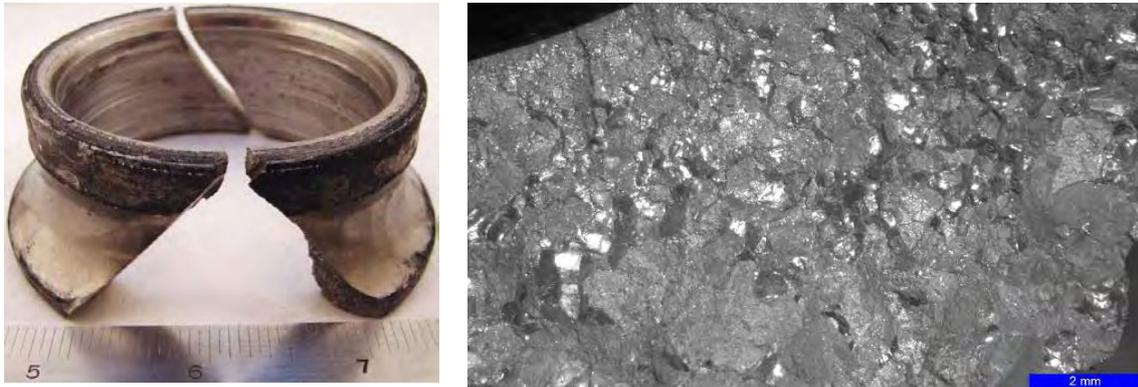
En la figura 8 se observa una de las partes del aro interno PI fracturado. En la figuras 9 se muestra el detalle de la superficie de fractura. Se observan características típicas de una fractura intergranular (con facetas de bordes de grano). Este tipo de fractura es atípica en la condición microestructural adecuada para el servicio (estado de temple y revenido); por lo que se considera que la microestructura, asociada a esta forma de fractura, sufrió una fragilización severa por los daños del servicio [3]. Dicho deterioro es apreciable en la caracterización microestructural de estas partes.

Fig. 8 y 9. Aro interno PI fracturado. Detalle de superficie de fractura.

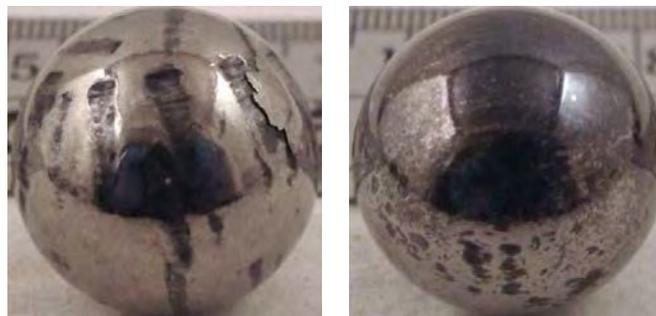
En la figura 10 y 11 se muestran dos bolas con diferentes signos de daño. Todas presentan desprendimiento de material, signo característico de fatiga de contacto con presencia de partículas contaminantes (daños por la combinación de altas cargas e inadecuada y/o contaminada lubricación). Se destaca el cambio de coloración (figura 11) signo de falla en la lubricación que provoca un desgaste excesivo y recalentamiento.

Fig. 10 y 11. Daño en las bolas de rodadura con signos de recalentamiento, fatiga de contacto y contaminación por partículas foráneas.

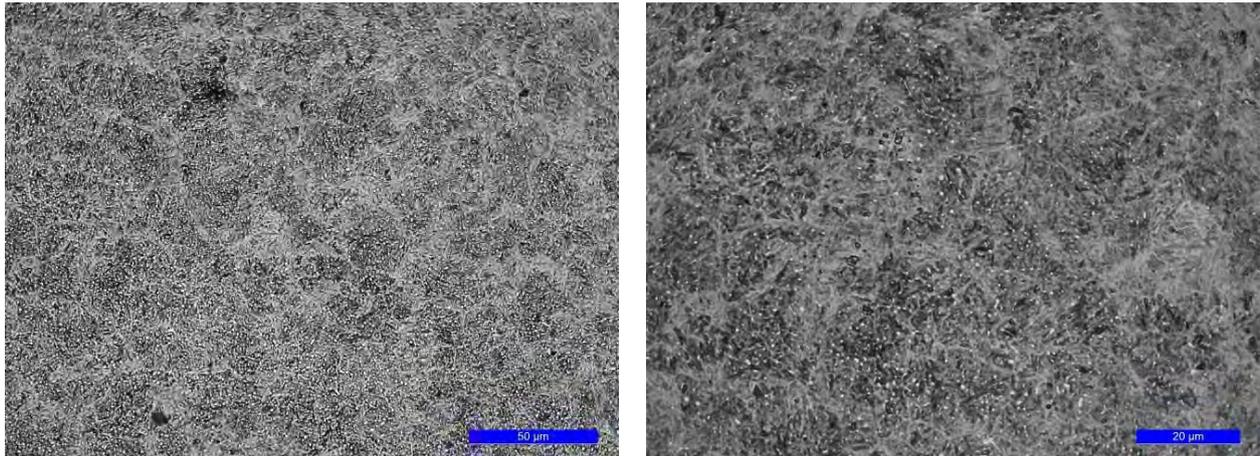
En las figuras 12 y 13 se presentan imágenes de la microestructura revelada en los aros externos y las bolas de rodadura. Esta consiste en martensita revenida con carburos esferoidizados, lo típico del acero SAE 52100 con un tratamiento de temple y revenido, que es lo requerido para este material en estado de revenido a baja temperatura.

Figuras 12 y 13. Microestructura encontrada en los aros externos y bolas de rodadura. Fotos a 500x y 1000x

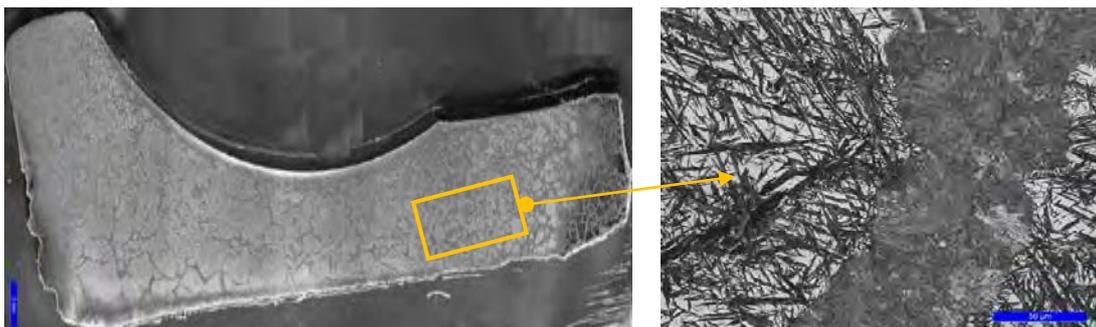
Así mismo se documentó en la pista interna la presencia de una estructura de temple, propia del recalentamiento que sufrió el material (cercana a la temperatura de austenizado seguido de un enfriamiento brusco: mezcla de bainita inferior y martensita en láminas, con bordes de grano tapizados de bainita inferior), ver figuras 14 y 15.

Fig. 14 y 15. Detalle microestructura sobre pista de rodadura. Lupa a 1x (regla de 2 mm). La imagen en MO está tomada a 500x (regla 50 µm).
