Investigación de las causas de la explosión accidental de un autoclave

Brizuela Eduardo, Defranco Gabriel.

Unidad de Investigación y Desarrollo de Estudios sobre Conversión de la Energía" - (UESCE)
Facultad de Ingeniería UNLP – Av. 1 y 47 La Plata CP 1900
ghdefran@ing.unlp.edu.ar

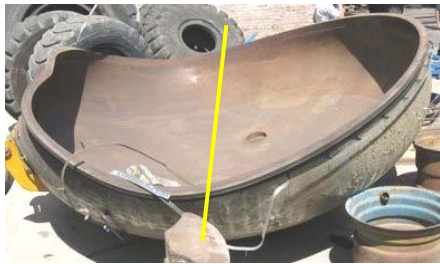
Figura 1

Puede apreciarse a simple vista que la tapa del autoclave, que funciona como cabezal móvil del recipiente, sufrió una deformación observada en la fotografía de la Figura 1, con distorsión de su plano de apoyo y plegado según un eje que aproximadamente pasa por la línea dibujada sobre la fotografía.

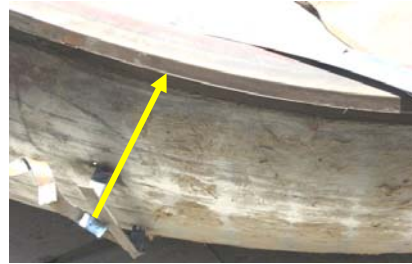
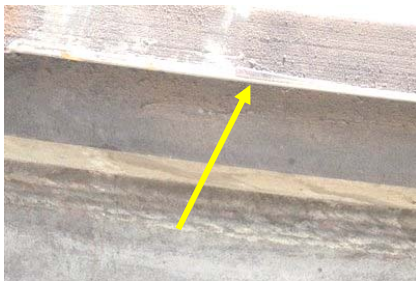
Las Figuras 2 y 3 muestran la rebaba producida sobre el borde de apoyo de la tapa, indicativa de la parte que zafó del retén que le hace el aro.

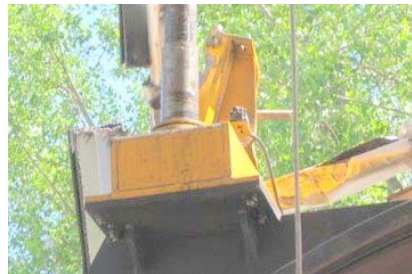
Figura 4

Se observa también a simple vista el faltante del cilindro de cierre de aro lado superior, el cual se encontraba a pocos metros del cuerpo principal entre los escombros esparcidos alrededor del equipo. Asimismo, el soporte del gozne sobre el que articula la tapa se encuentra deformado (Figura 4).

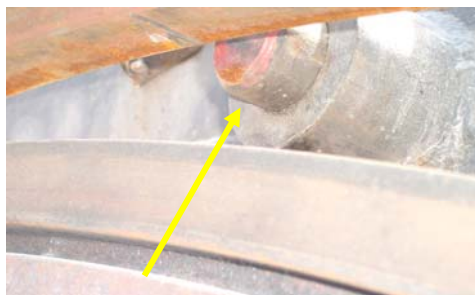
En cuanto a los pernos que retienen los aros de cierre, se observa que el perno superior no está en su posición final que habilita la operación, sino que no completó su carrera. Se aprecia en la fotografía de la Figura 5 su extremo con signos de deformación por interferencia con otra pieza, la cual debió haber sido el aro. La posición de dicho perno es coincidente con la zona de la tapa que inicialmente habría zafado del retén que realiza el aro.

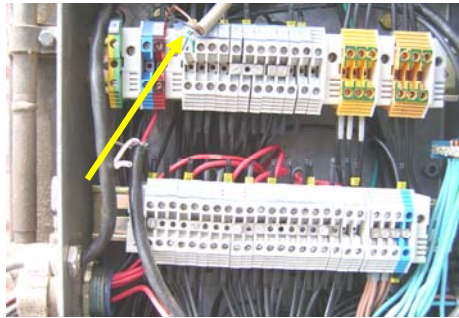
Figura 6

Se notó que falta la alimentación de 24VAC a los relés d2, d3, d4, d5 y d6 (Aro Abierto, Puerta Abierta, Puerta Cerrada, Aro Cerrado y Aro Trabado, bornes 184, 188, 190, 192 y 196); solamente el borne 180 (Traba Abierta) tiene conexión. Esto se ilustra en la Figura 6. También se notó un cable suelto, aislado con cinta de papel, que en su corte muestra varias conexiones (ver Figura 7) que al parecer sería el portador de los 24VAC faltantes. Una inspección preliminar del Tablero de Comando mostró que hay también un conductor desconectado en el otro extremo, posiblemente el mismo de 24VAC.

Como se verá en la sección siguiente, este defecto debe haber sido creado a posteriori de la explosión ya que de faltar los 24VAC en la bornera principal no se puede actuar el Tablero de Comando ni operar el autoclave.

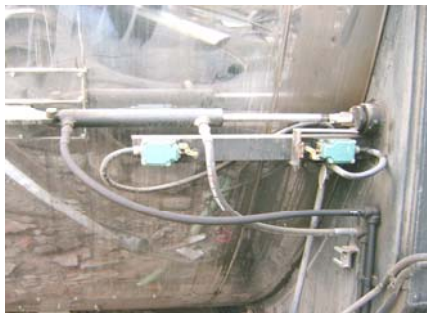
Figura 8

Con respecto a los actuadores de pernos, el inferior izquierdo se encontró extendido (Figura 8) pero sin alcanzar a actuar el cierre de carrera (Figura 9).

En vista de esto se procedió a desmontar el cilindro hidráulico y verificar la carrera total, comprobándose que el cilindro no estaba completamente extendido, y que en su total extensión actúa correctamente el fin de carrera. Es posible que a causa del accidente el perno haya retrocedido unos milímetros.

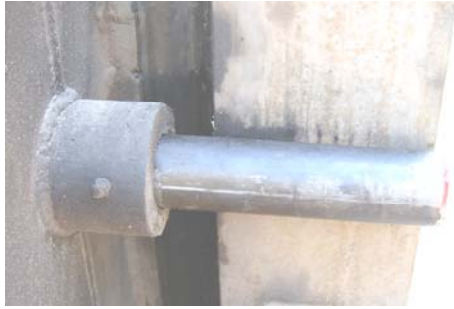
Figura 10

El actuador superior derecho, que no se extendió, no fue verificado de la misma manera por ser esto superfluo, ya que de ninguna manera podría haber actuado el fin de carrera: nótese la extensión del perno cuando está correctamente colocado (Figura 10).

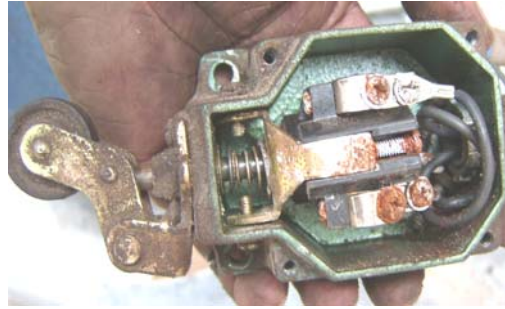
Figura 11

Lo mismo se hizo con el fin de carrera de aro cerrado inferior izquierdo, notándose que el interruptor está fuertemente afectado por corrosión (Figura 11), aunque funciona correctamente; no se hallaron cortocircuitos.

3. Se deben proveer las instrucciones y los medios materiales (galgas) para verificar periódicamente el ajuste de los fines de carrera.
4. Se debieran reemplazar los fines de carrera por elementos de otra tecnología y otro montaje, más precisos y menos susceptibles de desajuste.

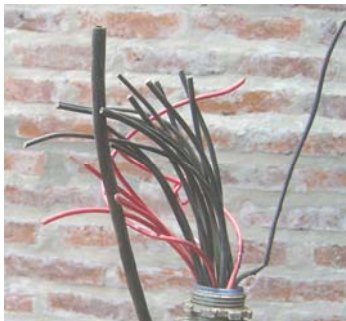
Figura 12

Desde la caja de bornes hacia el tablero de control no se pudo realizar una completa verificación del cableado ya que este fue cortado (Figura 12) luego de la explosión. Desde el corte hacia el tablero se verificó que no había cortocircuito entre los cables de pernos y aros.

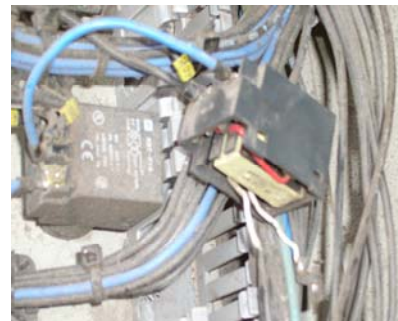
Figura 14

En el tablero se verificó el cableado de puerta cerrada, aro cerrado y traba colocada, sin encontrar cortocircuitos ni desconexiones salvo lo que sigue. En relación a la modificación hecha (según las autoridades de la empresa) por el fabricante en el área de puerta cerrada se encontró que efectivamente la luz de puerta cerrada (borne 408) está desconectada en el relé d4 (Figura 13); esto posiblemente se debió a que el transformador de 220V a 9V de la luz de puerta cerrada estaba dañado (Figura 14) y se deshabilitó su alimentación.
