MONITOREO DE LA CALIDAD QUÍMICA DEL AGUA AFECTADA POR BOMBEO EN UN ACUÍFERO COSTERO, PARTIDO DE LA COSTA, BUENOS AIRES

Silvina Carretero ^{***}, Santiago Perdomo ^{***}, Leandro Rodrigues Capítulo ^{***}, y Eduardo Kruse ^{**}

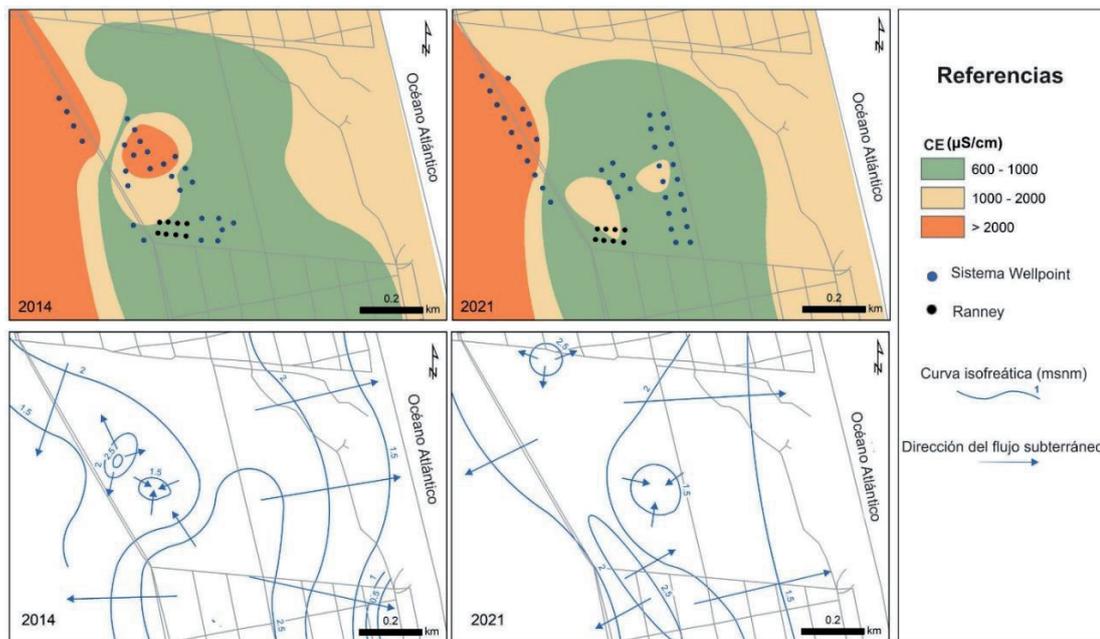
En 2015 la cantidad de bombas era de 35 y para 2023 se incrementó a 43. La redistribución de los pozos (Figura 2) muestra que la zona utilizada para el bombeo se extendió hacia el este. Sin embargo, a pesar de que la distribución es más amplia, el uso sigue siendo bastante uniforme en cuanto a la cantidad de días en que se utiliza cada bomba. Para 2015, el 28,6% de las bombas estuvieron operando más del 50% de los días entre enero y febrero. La situación de 2023 resulta en el funcionamiento del 43% de los pozos, con una recurrencia de uso mayor al 50% de los días para los mismos meses. Esto indicaría que se ha incrementado el uso intensivo en vez de generar una mejor rotación del patrón de extracción dentro del campo de bombeo. Este tipo de manejo puede conducir a alteraciones en la calidad química del agua subterránea.

El mapa de distribución de CE para el año 2014 (Figura 2) muestra áreas con valores superiores a 2000 µS/cm al momento de efectuado el muestreo. Estos sectores coinciden con la localización de los wellpoint que han realizado una extracción más intensiva durante la temporada, siendo utilizados con muy poca rotación. Para 2021 (Figura 2), al haberse eliminado los pozos de bombeo en el sector problemático, la CE presenta una disminución con valores entre 600 y 1000 µS/cm. En ambos muestreos, hacia el oeste, los valores mayores a 2000 µS/cm corresponden a concentraciones naturales, ya que este sector es de transición hacia la llanura deprimida.

La hidrodinámica que acompaña a la hidroquímica se puede observar en la Figura 2. El sentido de escurrimiento del agua subterránea se produce desde el sector central del médano, con descarga hacia el este (mar) y hacia el oeste (llanura deprimida). Se evidencian las variaciones y conos de depresión producidos dentro del sector del campo de bombeo.

Figura 2. Arriba: Mapa de conductividad eléctrica en la zona de captación y alrededores. Nótese el cambio de distribución de los wellpoint. Abajo: Mapa isofreático para las dos situaciones estudiadas

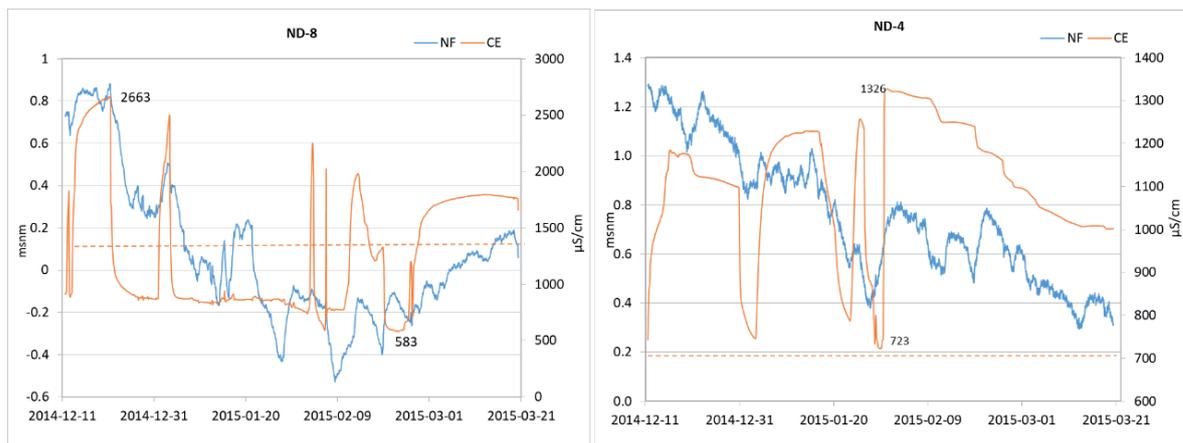
Se analizaron las variaciones de nivel y las CE registradas en los data loggers. Para la temporada 2014-2015, en los pozos ND-4 y ND-8 (Figura 3) los registros de nivel y CE muestran oscilaciones en sus valores. En ND-8 se registraron valores entre 583 y 2663 $\mu\text{S}/\text{cm}$. La CE medida antes de la temporada y periodo de monitoreo es del orden de 1000 $\mu\text{S}/\text{cm}$. Se observa que, en general, el pozo muestra valores superiores durante el periodo de extracción intensiva. Para el mismo periodo en el pozo ND-4 la CE osciló entre 723 y 1326 $\mu\text{S}/\text{cm}$, siendo la media de 768 $\mu\text{S}/\text{cm}$. En la Figura 3 puede observarse que en tres ocasiones los valores de CE se acercan al valor medio, superando los 1000 $\mu\text{S}/\text{cm}$.

Figura 3. Respuesta del nivel dinámico (NF) y conductividad (CE) en ND-4 y ND-8 frente al bombeo en la temporada 2014-2015. En línea punteada, el valor medio de CE

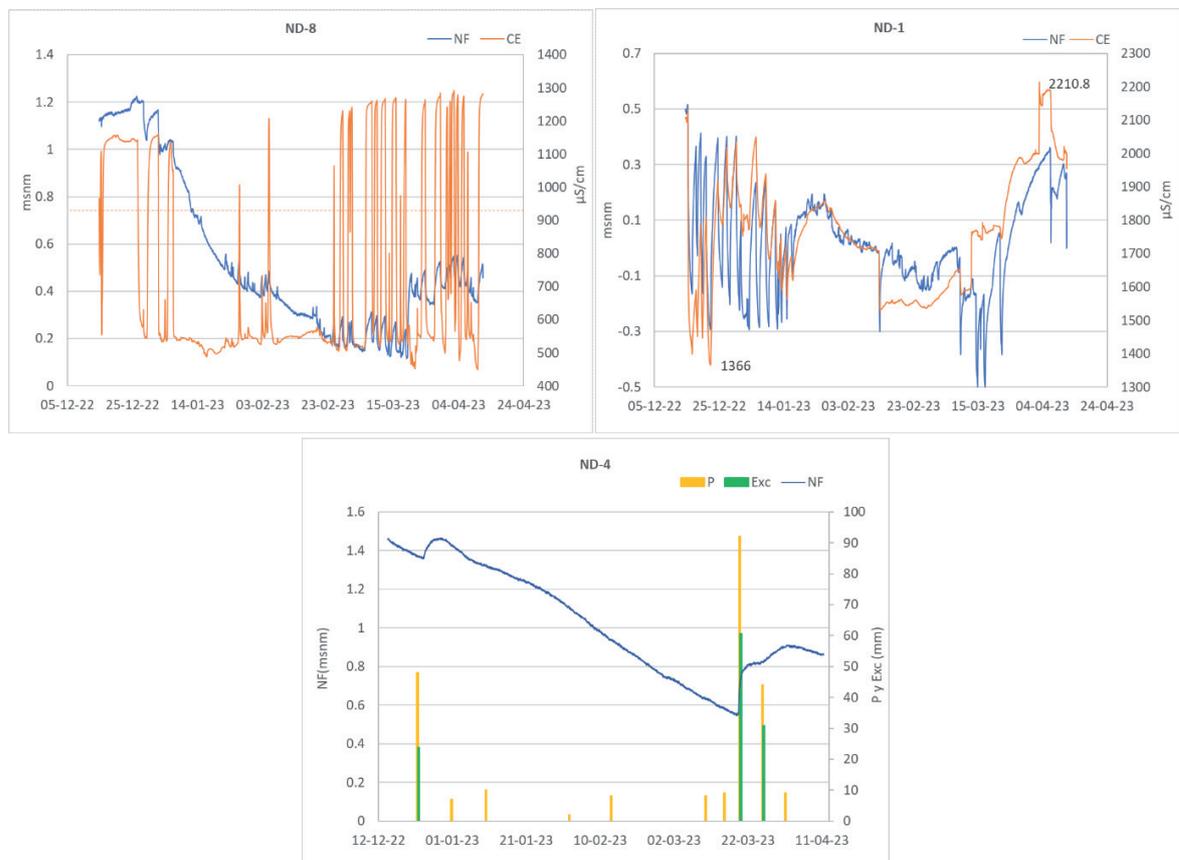
En la temporada 2022-2023 (Figura 4), los registros muestran que para ND-8 la CE fluctúa entre valores por debajo de la media y valores por encima de la misma, en correspondencia con el proceso de encendido y apagado de las bombas cercanas. En este periodo la CE no superó los 1300 $\mu\text{S}/\text{cm}$. El caso de ND-1 presenta valores muy fluctuantes a lo largo de las mediciones puntuales entre 2014 y 2022, con un rango entre 1200 y 7300 $\mu\text{S}/\text{cm}$, lo que da una media de 3100 $\mu\text{S}/\text{cm}$. Se trata de una perforación localizada cerca de

la transición con la llanura deprimida, con lo cual las altas salinidades son de esperarse. En esta temporada la CE osciló entre 1300 y 2200 $\mu\text{S}/\text{cm}$, acompañando los ciclos de bombeo.

Figura 4. Respuesta del nivel dinámico (NF) (ND-4) y conductividad (CE) en ND-1 y ND-8 frente al bombeo (P: precipitación, Exc: exceso)

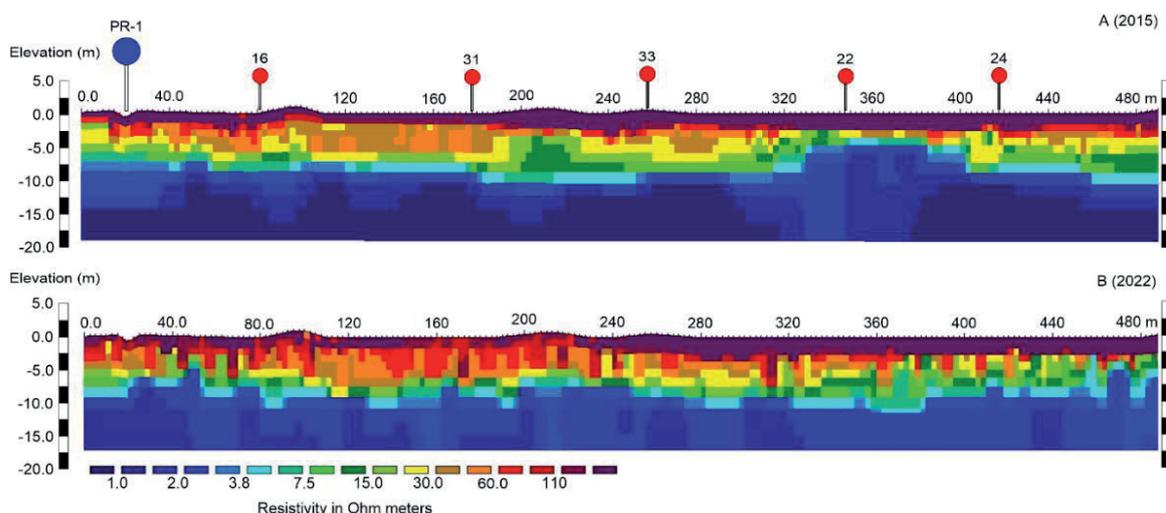
Se realizó una tomografía para comprobar la extensión de la zona afectada por el proceso de salinización, manifestado como un aumento de la CE del agua. La tomografía eléctrica se midió transversalmente al campo de bombeo con un largo de 500 m (Figura 1), incluyendo el sector donde se ha detectado elevada CE por otros métodos. Sobre el eje horizontal (Figura 5) se indican las posiciones relativas de los pozos de bombeo y el pozo de reconocimiento PR-1.

Figura 5. Tomografía eléctrica realizada en el campo de bombeo. Arriba, situación para 2015. Obsérvese el ascenso del agua salinizada (color azul) entre las bombas 22 y 24, correspondiente al sector de mayor extracción. Abajo, situación para 2022 donde el proceso se revirtió

Puede observarse que la zona superficial, correspondiente a la zona no saturada, presenta una alta resistividad (mayor a $90 \Omega\text{m}$). Por debajo de esta primera zona y hasta una profundidad media de 7 m, se observan resistividades entre $8\text{-}60 \Omega\text{m}$, atribuibles al acuífero de agua dulce. A mayor profundidad la resistividad disminuye considerablemente a valores inferiores a $2 \Omega\text{m}$. En general, se observa que en las progresivas próximas a los pozos de bombeo la resistividad de la zona acuífera disminuye (pozos 18, 19 y 24). Cerca del pozo 22, se observa que las resistividades bajas comienzan a partir de los 5 m de profundidad, indicando posiblemente la presencia de agua de mayor CE (salinidad) que en los sectores adyacentes. Esta particularidad observada en la tomografía, que adopta una forma de domo (Figura 5), coincide con el sector de mayor CE mapeado en la Figura 2. A partir de este resultado quedó confirmado que la extensión del área afectada por salinización fue de 80 m aproximadamente en la dirección del perfil. Este resultado no pudo ser determinado por otros métodos puntuales, como la ejecución de pozos o frentímetros. En 2022 se repitió la medición de la tomografía en el mismo sitio y en las mismas condiciones (Figura 5). Esta nueva tomografía muestra la misma distribución de resistividades para la zona no saturada, el acuífero freático y la base acuitardo/acuícludo. La principal diferencia se destaca entre los 320 y 400 m, donde las resistividades oscilan entre valores de 8 y $60 \Omega\text{m}$ (agua dulce). En esta misma zona en 2015 los valores eran inferiores a los $2 \Omega\text{m}$ (agua salobre). De esta manera, se confirma que la zona no se encontraría salinizada, situación también verificada a partir del mapa de CE (Figura 2), cuyos valores son inferiores a $2000 \mu\text{S}/\text{cm}$.
