REMODELACIÓN COMEDOR INFANTIL FUNDACIÓN PADRE LUIS FARINELLO: APLICACIÓN DE ESTRATEGIAS BIOCLIMÁTICAS

Patricia E. Camporeale

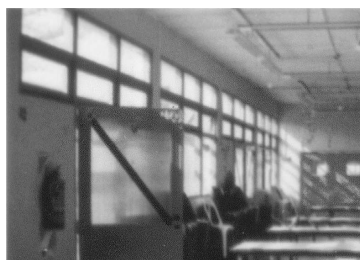
El comedor tiene una orientación NO con asoleamiento in crescendo desde las 11 h hasta las 19 h en verano; en invierno, el mismo es desde las 12 h hasta las 16 h. Esto provocaba un sobrecalentamiento del interior en los horarios de máximo uso, exacerbado por la falta de ventilación cruzada. Además la radiación directa provocaba deslumbramiento en las mesas cercanas a las ventanas, alterando las condiciones de confort visual (fig. 1) (Baker, 2002).

Fig. 1: Interior comedor antes de la remodelación

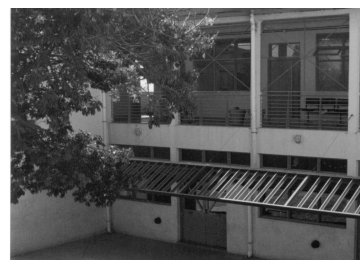
Fig. 2: Vista exterior galería con parasol

La excesiva radiación y deslumbramiento en el interior y la falta de protección de sol y lluvia en el exterior del comedor se resolvieron con una galería compuesta de una galería propiamente dicha y un parasol, ambos de estructura metálica y chapa ondulada galvanizada ya que dichos materiales requieren mínimo mantenimiento. Tampoco son regulables, porque se evitaron los dispositivos que requieran accionamiento manual o mecánico debido a los frecuentes actos de vandalismo que sufre el conjunto edilicio y la falta de capacitación del usuario.

La galería protege de la radiación directa en verano, desde las 13.00 hs. hasta las 17.20 hs. y permite el ingreso de la misma a partir de las 15.00 hs. en invierno. Ésta se desarrolla a partir del paño inferior del aventanamiento, dejando el sector superior de ventiluces, libre para la ventilación cruzada. Las simulaciones realizadas mostraron que la disminución del nivel de iluminación habría resultado excesiva si la galería se hubiera tomado desde el dintel superior. La cubierta de chapa de zinc ondulada funciona como un espejo redistribuyendo la radiación difusa y directa que ya no ingresan por el aventanamiento inferior recuperando así una parte de esa radiación como luz reflejada en el cielorraso del comedor (fig. 2).

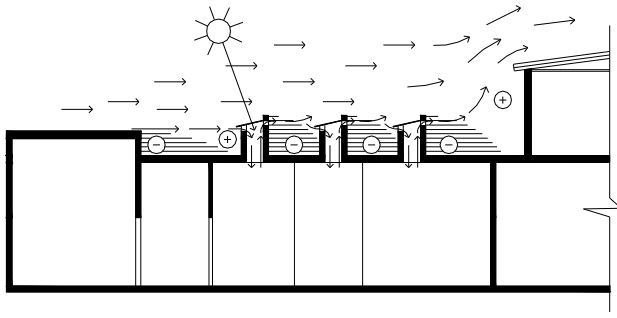
Fig. 9: Detalle viento SE y torres de ventilación e iluminación

Las claraboyas —que debían iluminar cenitalmente la cocina y estaban cegadas por infiltración de agua de lluvia— se transformaron en dispositivos de iluminación y ventilación natural.

Se les dio una altura suficiente que supere la sombra de viento de obstáculos edilicios, orientándose las aberturas hacia el viento predominante, el SE. Este viento es predominante durante todo el año ya que el edificio se encuentra sobre la barranca que mira al Río de la Plata y no existen barreras intermedias.

Las cubiertas de policarbonato alveolar permiten el ingreso de iluminación cenital y su inclinación está diseñada para que el aire caliente escape por las rejillas en la parte más alta de la cubierta —a sotavento—, donde la presión es negativa.

Las rejillas de ventilación de barlovento son significativamente más grandes que las de sotavento, para facilitar el ingreso del viento fresco y están protegidas por aleros, de las lluvias predominantes (SE) durante todo el año. Las rejillas de ventilación de sotavento son de menor superficie ya que dejan escapar el aire caliente del comedor y el proveniente de la cocina que se encuentra exactamente debajo. La ventilación cruzada permanente está asegurada porque las rejillas no tienen reguladores de flujo, siendo éste continuo todo el año (Koch- Nielsen, 2002 (figs. 9 y 10)

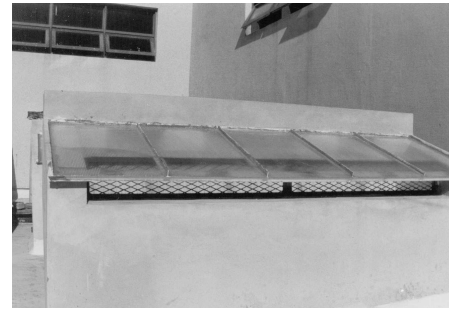
Fig. 10: Detalle torres de ventilación
