MUSEO

El edificio del Museo: puesta en valor

Silvia Ametrano

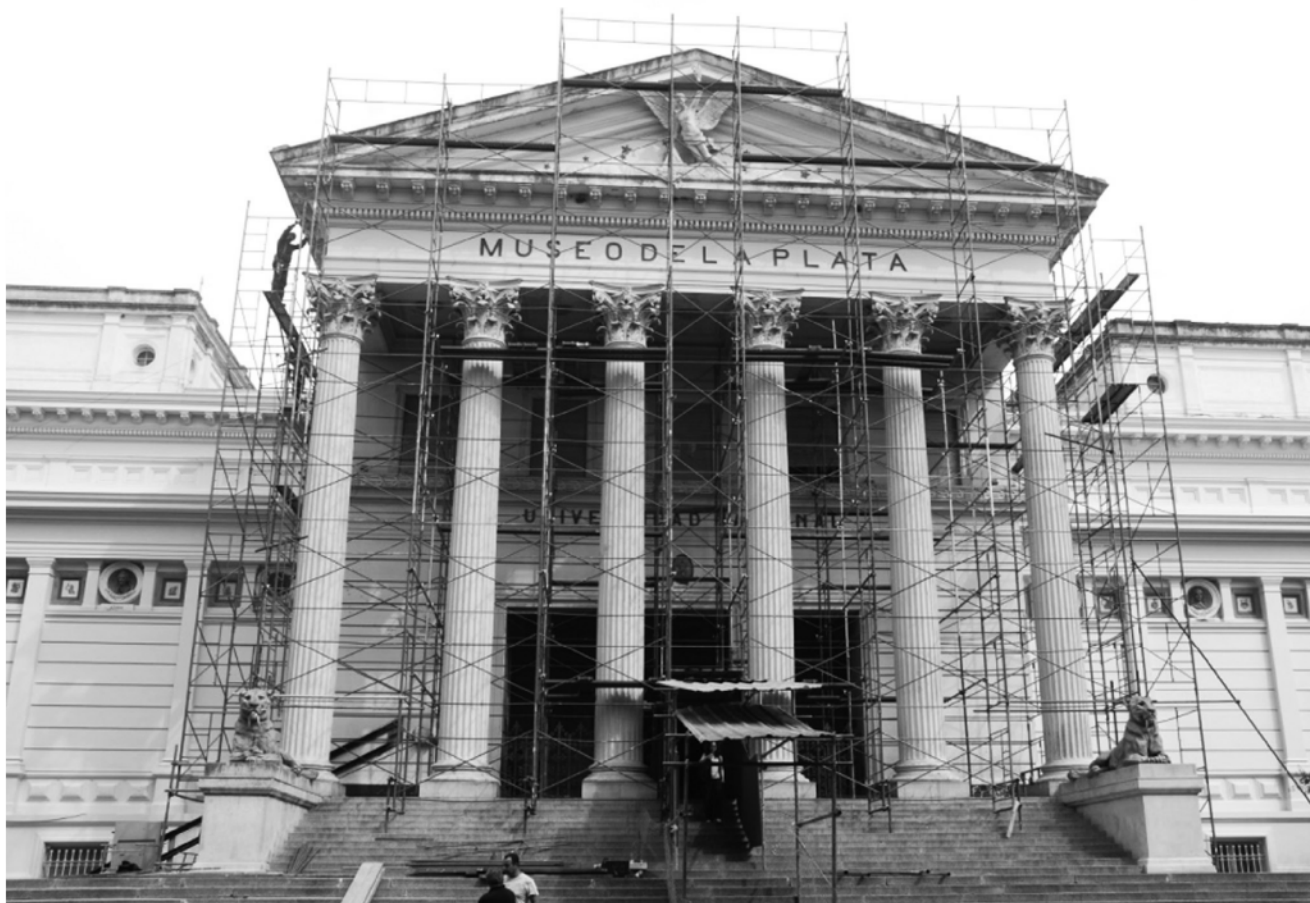
Trabajos en fachada principal.

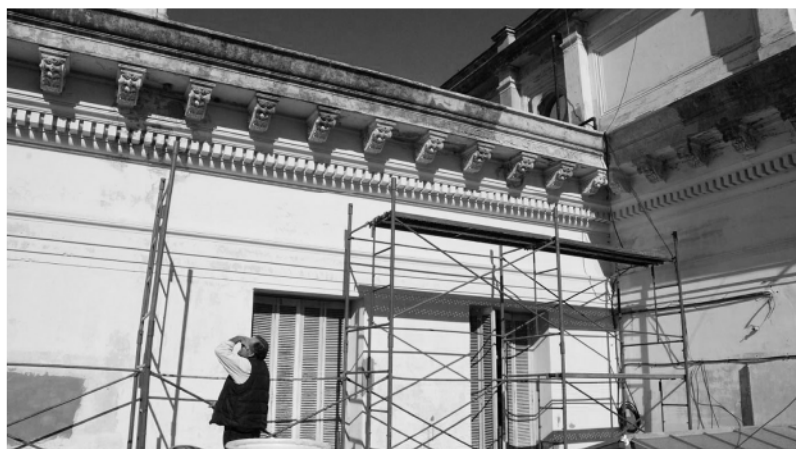
Trabajos de recuperación de fachadas.

Los trabajos sobre la recuperación integral de la envolvente del edificio del Museo, de alto valor patrimonial para la comunidad por ser uno de los pilares fundacionales de su imaginario, fueron fundamentales para el plan de mejoras edilicias. La intervención involucró la recuperación de distintos parámetros, como la solución integral a los variados niveles de deterioro tales como descascarados de revoques, rotura de molduras, filtraciones de humedad y falta de pintura. Hornacinas, bustos y los esmilodotes que custodian el acceso al edificio fueron recuperados con intenso profesionalismo.

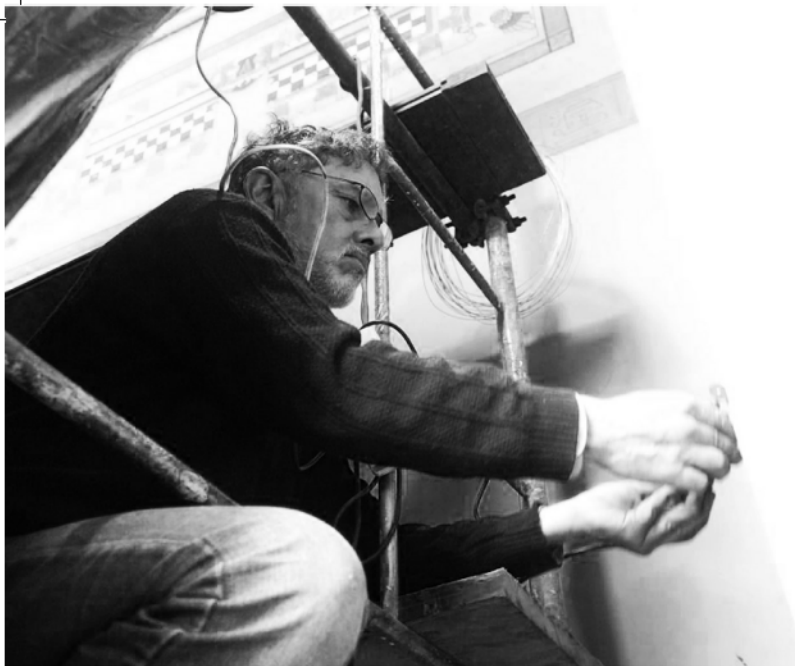
Señor Miguel Braunstein, restauro del hall de ingreso.

Por su parte el hall de acceso con su profusa decoración fue minuciosamente restaurado por Miguel Braunstein del equipo de Mantenimiento del propio museo.

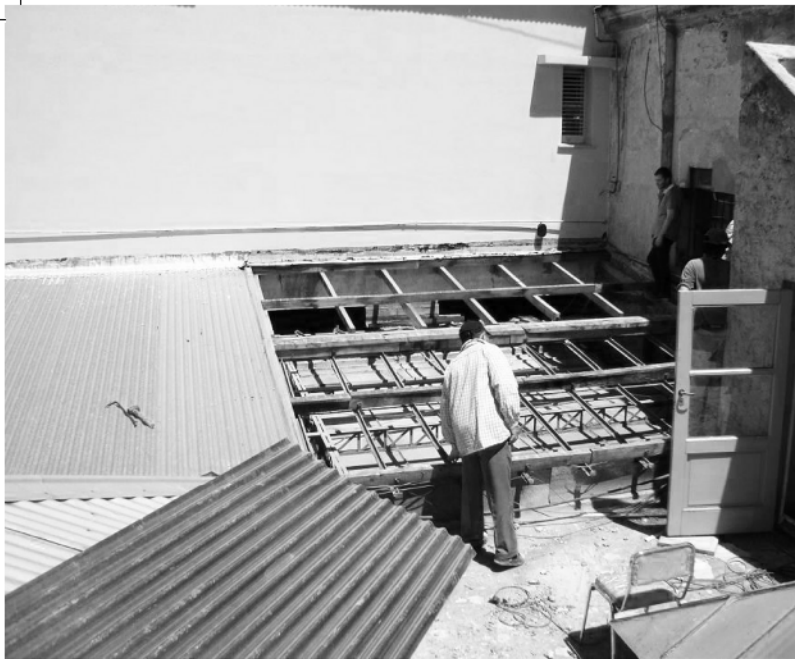
Trabajos de reparación de cubiertas inclinadas

Algunas obras comprendidas dentro del Plan Integral tienen por objetivo resolver problemáticas del conjunto del edificio. Entre ellas, se está concluyendo el tratamiento de cubiertas, tanto las inclinadas como las azoteas y lucernarios vidriados. De este modo todas las azoteas contarán

ahora con protección de impermeabilización y colocación de losetas. El cambio de las deterioradas chapas y tirantes del techo de la biblioteca brindará protección a este espacio emblemático de la institución. En los grandes lucernarios del edificio, que fueran reparados luego de la tormenta con granizo del año 2008, se está finalizando la
