CLIMA, TECNOLOGÍA Y PATOLOGÍAS CONSTRUCTIVAS ESTUDIO DE FACTORES DE RIESGO EN EDIFICIOS DE ALTA COMPLEJIDAD

John Martin Evans y Silvia de Schiller
Centro de Investigación Hábitat y Energía, Secretaría de Investigaciones,
Facultad de Arquitectura, Diseño y Urbanismo, Universidad de Buenos Aires
Tel.: (+ 54 11-4789-6274 e-mail: evansjmartin@gmail.com / sdeschiller@gmail.com

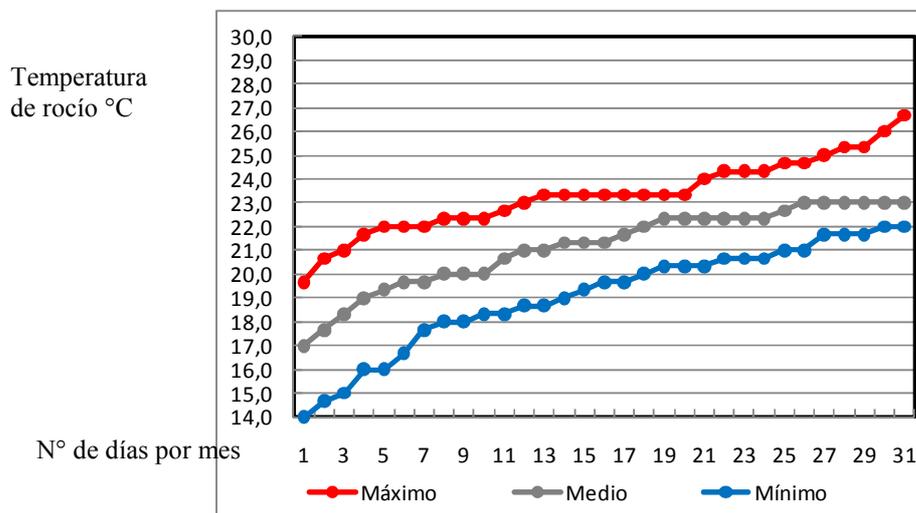
Figura 1. Temperatura de rocío en Iguazú, Misiones, valores máximos medios y mínimos promedios para enero, 2009-2011, en orden ascendente. Fuente: Wunderground.com, 2011

Las condiciones críticas ocurren cuando la temperatura de rocío exterior es superior a la temperatura interior de diseño. Como indica la Figura 1, en el mes de enero en Iguazú, Misiones, la temperatura máxima de rocío excede la temperatura interior durante 24 días del mes, y la temperatura media de rocío en 12 días del mes. Cabe aclarar que, sobre superficies con material orgánico, se puede formar moho cuando la humedad relativa supera 80 %. Con este criterio, la posibilidad de la formación de hongos ocurre cuando la temperatura de rocío exterior se mantiene por debajo de 18° C por periodos extendidos.

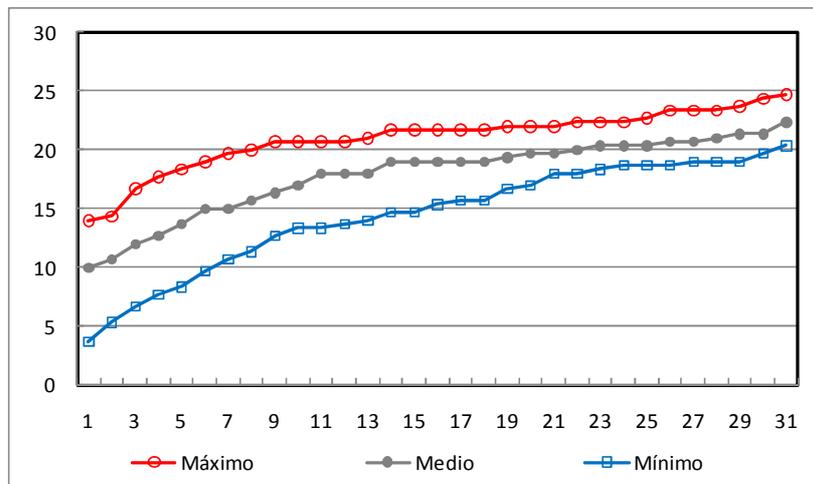
Figura 2. Temperatura de rocío en Buenos Aires, valores máximos, medios y mínimos promedios para enero, 2009-2011, en orden ascendente. La temperatura máxima de rocío excede 22°C en 10 días / mes.

Comparativamente, en Buenos Aires, las condiciones para formar condensación son menos frecuentes, pero las máximas temperaturas de rocío exceden 22° C en 10 días por mes, Figura 2. En Buenos Aires, la temperatura promedio de rocío se mantiene por debajo de 18° C durante 20 días en enero, y en Iguazú, durante 29 días.

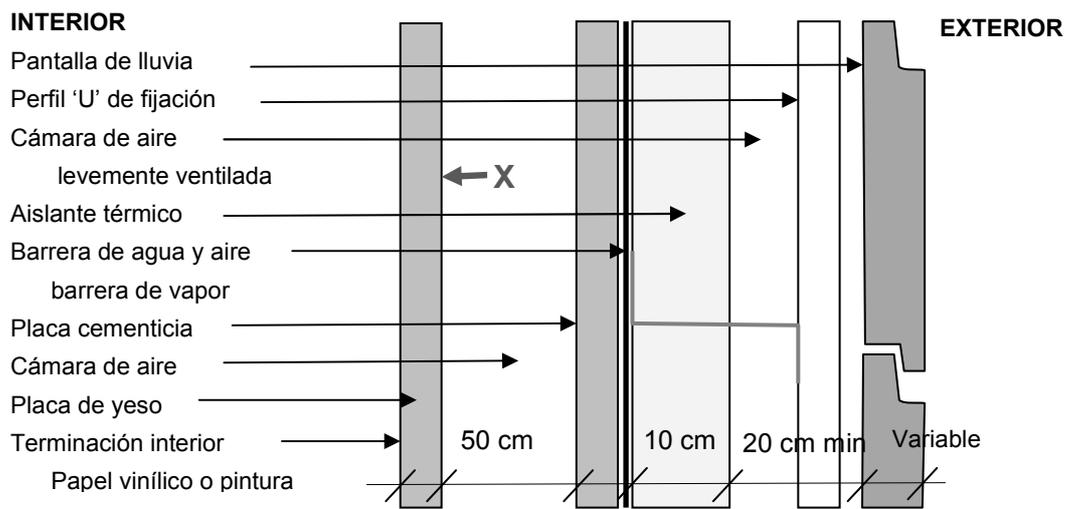
Figura 3. Construcción en seco con pantalla contra lluvia. La flecha con 'X' indica la posición donde se detectó condensación intersticial y hongos.

Se muestra la construcción de muros exteriores con elementos prefabricados, Figura 3, que cumple con los requisitos higro-térmicos, siguiendo el empleo y forma de composición de las siguientes capas:

Se realizó un estudio detallado de posibles causas de la patología y recomendaciones para la eliminación de los paneles afectados, considerando que las esporas pueden afectar la salud de los ocupantes, especialmente aquellos con dificultades respiratorias. Los problemas principales ocurrieron en varios edificios sobre el lado de la placa de yeso en contacto con la cámara de aire, indicado con 'X' en Figura 3.

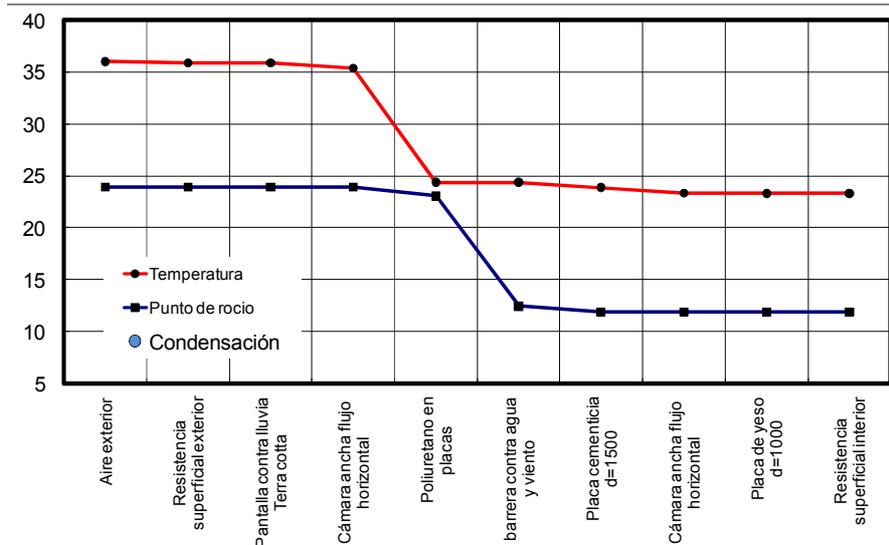
Figura 4. Temperatura bulbo seco y temperatura de rocío en cada capa de la construcción, en escala vertical, con aislación con celdas cerradas.

- Caso 1: Evaluación del riesgo de condensación en la construcción que cumple con los requisitos higro-térmicos, habiéndose incluido un aislante con celdas cerradas y baja permeabilidad, Figura 4, verificándose alta humedad relativa en la capa aislante, sin llegar a condensación intersticial.
- Caso 2: La misma construcción con aislante semi-rígido de mayor permeabilidad, Figura 5. La humedad relativa aumenta en la capa aislante, cercana al punto de rocío.
- Caso 2: La misma construcción con un revestimiento interior de papel vinílico y perforaciones en la barrera de vapor, Figura 6, detectándose alto riesgo de condensación sobre la superficie de la placa de yeso.

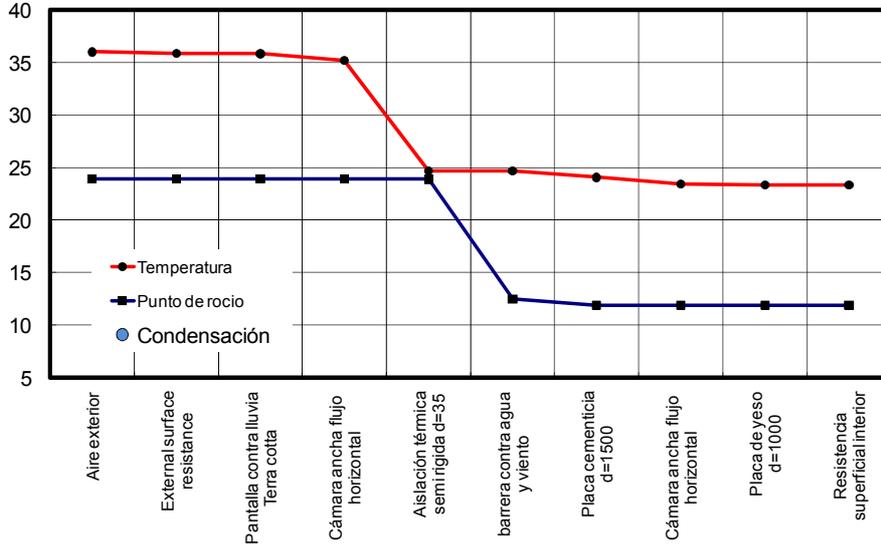
Figura 5. Temperatura bulbo seco y temperatura de rocío en cada capa de la construcción, en escala vertical, con aislación semi-rígida de fibra mineral. No hay condensación superficial o intersticial, pero las dos temperaturas se encuentran muy cercanas en la construcción con aislación semi-rígida.

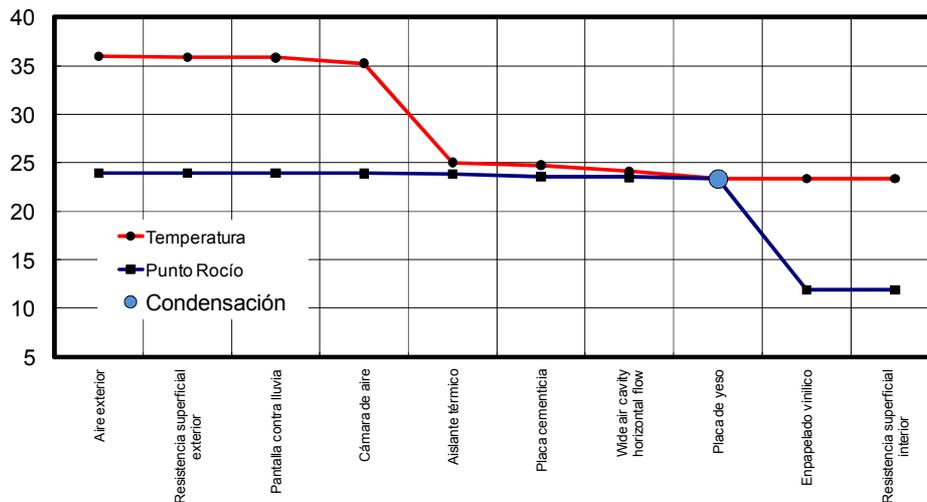
Figura 6. Temperatura bulbo seco y temperatura de rocío en cada capa de la construcción en escala vertical. Caso de una leve perforación de la barrera de vapor y papel vinílico sobre la placa de yeso.

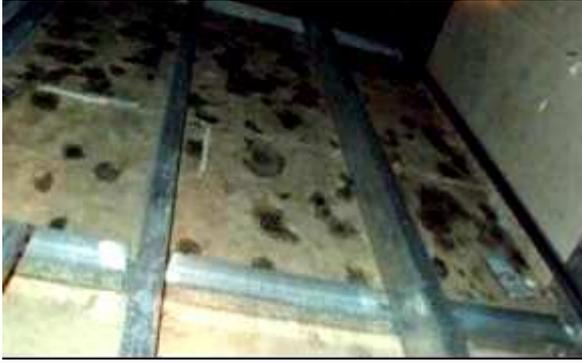
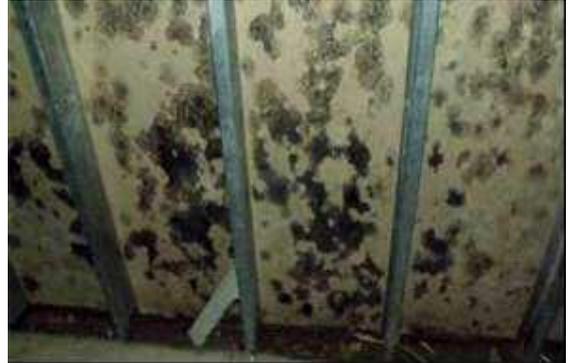
En el relevamiento de varios edificios en climas cálidos y húmedos, con las mismas características constructivas, se detectó el crecimiento de hongos y moho sobre la superficie de paneles de roca-yeso que formaban el revestimiento interior.

Figura 7a y 7b. Crecimiento de hongos sobre placa de yeso en la cámara de aire interior.

Debido a los riesgos para la salud, se deben tomar precauciones especiales cuando las superficies con hongos exceden 2 m², preferentemente con contratistas experimentados, equipamiento especializado y entrenamiento adecuado. Los protocolos de remoción deben cumplir con recomendaciones y normas internacionales, por ejemplo: EPA (2001), IICRC (2008), NYCDHMH (2008), colocando barreras divisorias de polietileno u otro film de muy baja permeabilidad para asegurar que las esporas no ingresen en los sectores ocupados de los edificios. Los operarios deben usar EPP, Equipamiento de Protección Personal, por ejemplo: mascarar con un respirador N-95, guantes y antiparas, para evitar el contacto de las esporas con ojos o pulmones. Las placas dañadas deben colocarse en bolsas cerradas para su deposición final en lugares autorizados.

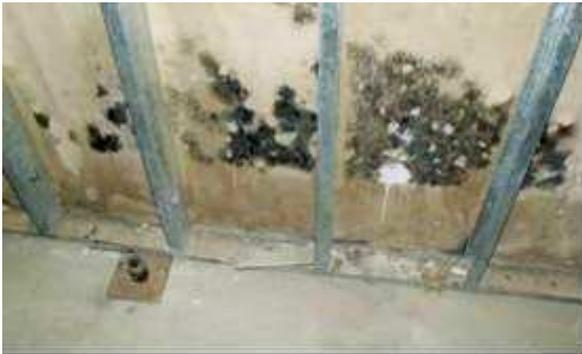
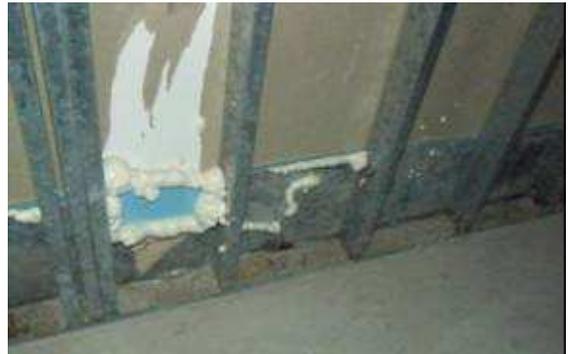
Figura 8a y 8b. Reparaciones de la placa de yeso: el reemplazo de las secciones deterioradas, sin resolver el ingreso de aire de alta temperatura y alta humedad, no elimina la formación de condensación y hongos.

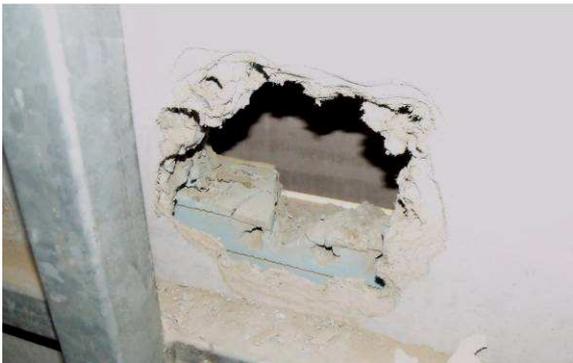
Figura 9: Perforación en la placa cementicia y de la barrera de vapor al fijar andamios.

Las fallas detectadas en la continuidad de la barrera de vapor y la capa aislantes son suficientes para permitir el ingreso de aire hacia la cámara de aire interior, creando las condiciones de condensación.

- Programa de remediación de las fallas constructivas en las envolventes edilicias.
- Proceso de remoción de las placas de yeso con problemas de moho y condensación.

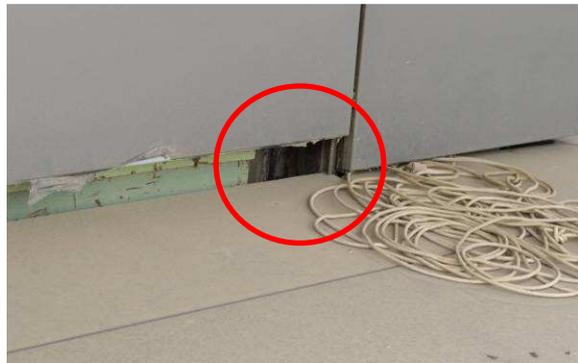
Figura 10. Sección faltante de la capa aislante y la barrera de vapor.

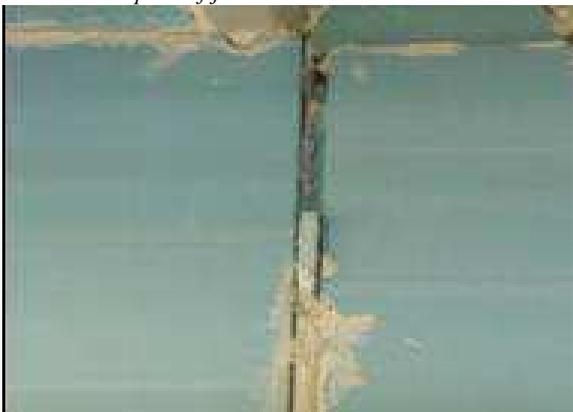
Figura 12. Fallas del sellador en las juntas de la placa aislante.

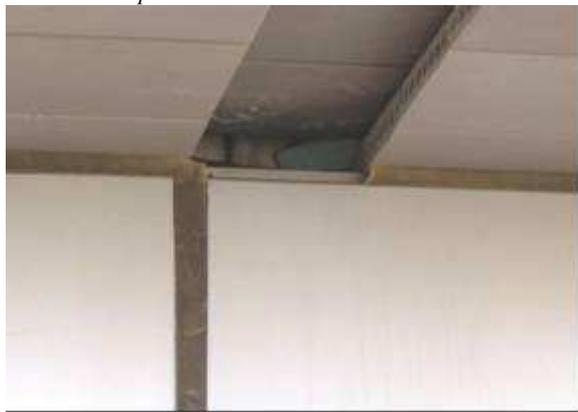
Figura 13. Ingreso de aire en la junta de dilatación.

- Continuidad horizontal de cámaras de aire, la cual facilita el ingreso de aire y su circulación, especialmente donde estas cámaras conectan distintas fachadas del edificio, con diferencias en la presión de viento.
- Conductos verticales continuos que permiten la circulación de aire en las cámaras de aire de la fachada producido por el 'efecto chimenea'.
- Los núcleos de ascensores producen el 'efecto pistón' que succiona aire a través de las ventilaciones para escape de humo en el nivel superior.
