Planificación de perforaciones y estudios hidrogeológicos en la provincia del Chubut

Érico H. Bianchi

Instituto Provincial del Agua, Chubut. Centenario 974, Playa Unión, (9103) Rawson, Chubut.

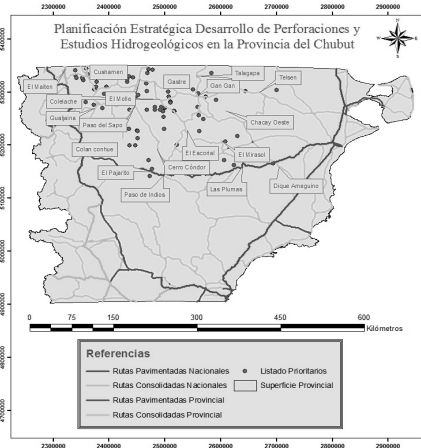
Figura 2. Localización de productores prioritarios y principales poblaciones de la Meseta Central. Provincia del Chubut.

urgente, la necesidad de efectuar una perforación, la cual cubriera las necesidades de agua. En la Figura 2, se observa la distribución de los productores identificados como "Prioritarios".

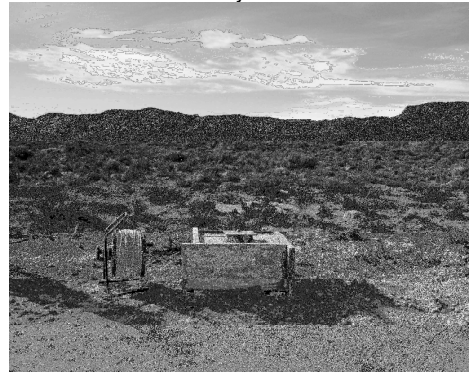
Figura 3. Perforación. Familia Pilquiman. Lagunita Salada. Dpto. de Gastre.

En la etapa 2, se ejecutaron la totalidad de las perforaciones propuestas. El porcentaje de aciertos arrojó un 92%, solamente en dos situaciones, no se localizó agua. A su vez una de las perforaciones que sí detectó agua, se desestimó, a raíz de no contar con los caudales mínimos de extracción (el límite establecido en pliego de licitación no debería ser inferior a 1.500 L/día).

La cantidad de metros perforados, alcanzó los 1.392. Únicamente dos perforaciones superan los 70 mbbp (metros bajo boca de pozo) y una de ellas culminó en 102 mbbp. Los niveles de agua alcanzados demuestran valores muy dispares, desde 2 hasta 53 mbbp. A través del control geológico de pozo, la descripción de muestras y posteriores mediciones de niveles estáticos, se comprueba la presencia de acuíferos, libres y acuíferos con cierto grado de confinamiento.

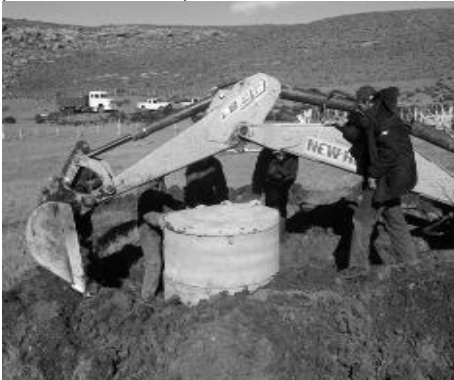
Figura 4. Construcción de un Pozo de Gran Diámetro. Colonia Aborígen Pichiñan. Dpto. Paso de Indios.

48 pozos de gran diámetro proyectados, se construyeron 30. Las profundidades promedian los 5 mbns (metros bajo nivel de suelo), mínimas de 2 mbns y máximas de 7,50 mbns. El nivel freático en general se estabiliza en los 2,5 mbns. Los valores de pH se comportaron de forma similar a los datos recabados en las perforaciones. Las conductividades medidas registraron valores muy disímiles, desde 120 $\mu\text{s}/\text{cm}$ hasta 6.800 $\mu\text{s}/\text{cm}$.
