**LA PUESTA EN VALOR DE LOS SERVICIOS ECOSISTÉMICOS QUE OFRECEN LOS  
ARROYOS DE LLANURA COMO UNA MEDIDA DE MITIGACIÓN DE LAS  
INUNDACIONES: EL CASO DEL A<sup>0</sup> DEL GATO EN EL PARTIDO DE LA PLATA**

**RESUMEN**

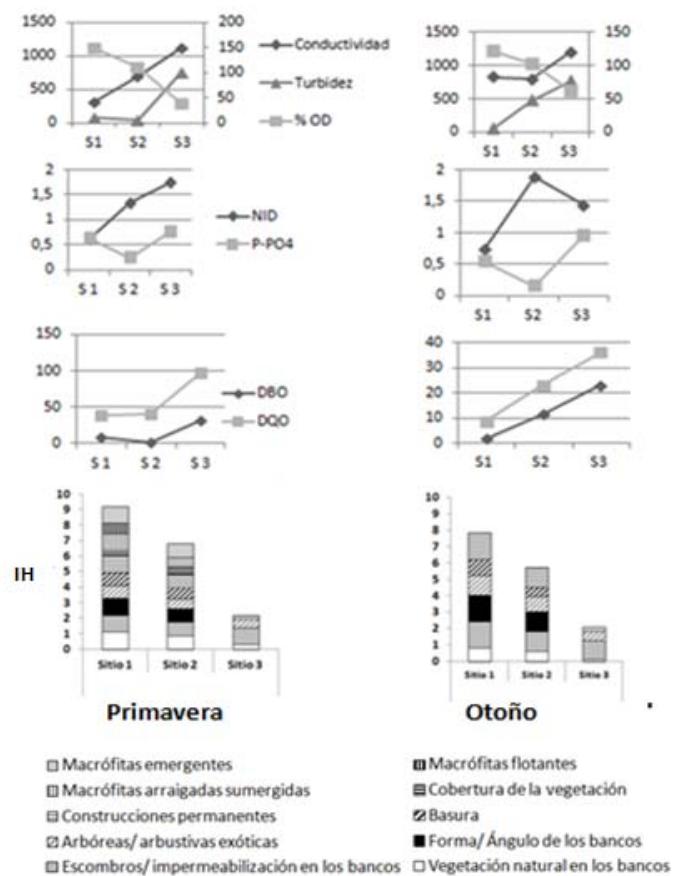
**Figura 3:** En orden descendente se observan los valores de conductividad, turbidez, % de oxígeno disuelto (OD), las concentraciones de Nitrógeno Inorgánico Disuelto (NID) y fosfato, las demandas bioquímicas ( $DBO_5$ ) y químicas del agua (DQO), y la calidad del hábitat (IH: índice del Hábitat), correspondientes a las campañas de primavera y otoño.

establecidos por APHA, 1995; Barbour *et al.*, 1999; Ralph *et al.*, 1996; Colautti *et al.* 2015. A los fines ilustrativos se seleccionaron los resultados de dos campañas de muestreo, la correspondiente a septiembre de 2013 (primavera) y la de mayo de 2014 (otoño). En la figura 3 se muestran las principales características físico-químicas, pudiendo advertirse el deterioro progresivo de la calidad del agua desde el sitio 1 al 3, demostrada por una disminución del oxígeno disuelto, el aumento en la conductividad, DBO, DQO, y nutrientes. En correspondencia con el empeoramiento progresivo en la calidad del agua también se observó el deterioro de la calidad del hábitat, evaluado a través del Índice del Hábitat fluvial para Ríos Pampeanos (Cocheo *et al.*, 2014). Este reveló una pérdida notable de vegetación acuática, alteración de las márgenes y del cauce, acompañado de un incremento de basura en el lecho y ribera. El deterioro ambiental también fue acompañado por el aumento en la concentración de los indicadores bacterianos de contaminación fecal (*Escherichia coli* y Estreptococos). Mientras en el sitio 1 los valores están en el orden de lo establecido por las normas nacionales e internacionales de aptitud para uso recreacional (126 *E. coli*/100 mL), en el sitio 2 supera el valor máximo permitido por la ley provincial de vuelco de efluentes tratados a curso de agua superficial (2000 *E coli*/100 mL) y en el sitio 3 excede entre 20 y 25 veces ese valor, demostrando una fuerte contaminación de origen cloacal (Figura 4).

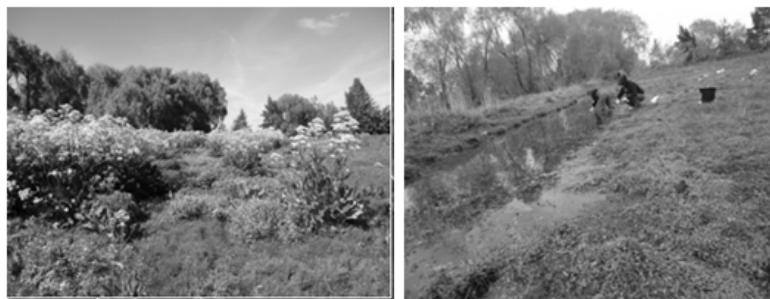
**Figura 7:** Imágenes del bañado de desborde fluvial durante la primavera (izquierda) y el otoño (derecha).

En estos sectores se desarrolla una abundante y variada vegetación acuática de plantas flotantes, semisumergidas y emergentes, que suministran hábitats variados para peces, aves, macroinvertebrados y microorganismos. Estos ambientes muestran una marcada estacionalidad (Figura 7) entre la primavera-verano, en la cual se desarrolla una exuberante vegetación, y el otoño-invierno, períodos durante la cual se reduce particularmente la vegetación acuática emergente.

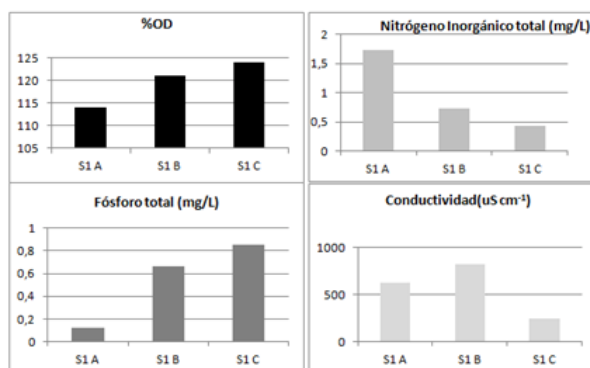
**Figura 8:** Características físico-químicas de la calidad del agua observada en el bañado de desborde fluvial del A° del Gato al ingreso (S1A), en el centro (S1B) y a la salida (S1C).

Un estudio pormenorizado sobre algunas variables físico-químicas, en el ingreso, centro y salida del bañado de desborde fluvial (Figura 6), revelaron la capacidad de estos sectores de la cuenca en favorecer los procesos que contribuyen a mejorar la calidad del agua. En la figura 8 se muestran algunos de los principales cambios observados en la calidad del agua, tales como la disminución de la conductividad y por lo tanto el grado de mineralización del agua, como así también del nitrógeno total, producto de los procesos de desnitrificación. También se observa el aumento del porcentaje de

oxígeno disuelto y del contenido de fósforo total, lo cual revela la retención de este nutriente en estos sectores de la cuenca.

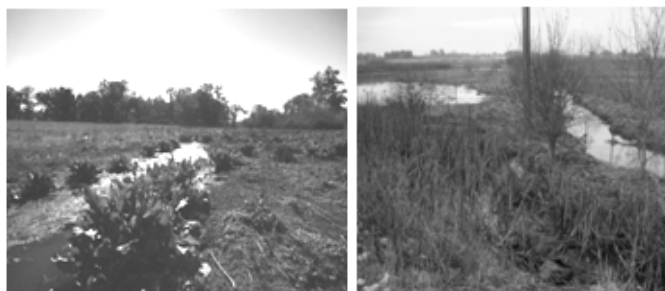
**Figura 9:** Imágenes capturadas antes de una tormenta (izquierda) y posteriormente a la misma (derecha), en la cual se evidencia la capacidad de retención del agua en el bañado.

Por otra parte estos sitios se convierten en zonas de retención del agua durante las tormentas, retardando temporalmente el agua que fluye aguas abajo, contribuyendo así a regular y mitigar los efectos del aumento de caudal aguas abajo, contribuyendo en tal sentido a reducir los picos de creciete (Figura 9). Por lo tanto su conservación resulta fundamental en cursos de agua que atraviesan centros urbanos de la llanura pampeana.
